## 船舶事故調査報告書

事故種類	転覆
発生日時	平成25年1月8日（火） 13時45分ごろ
発生場所	広島県尾道系崎港の第1区 広島県尾道市所在の天狗平四等三角点から真方位046°620m 付近 （概位 北緯34°24.5′ 東経133°13.3′）
事故調査の経過	平成25年1月15日、本事故の調査を担当する主管調査官（広島事務所）ほか1人の地方事故調査官を指名した。 原因関係者から意見聴取を行った。
<b>事実情報</b> 船種船名、総トン数 船舶番号、船舶所有者等 L×B×D、船質 機関、出力、進水等	A 油タンカー 第十三開協丸、19トン 273-8592 広島、有限会社川口石油 21.00m (Lr) × 4.49m × 1.80m、鋼 ディーゼル機関、175.78kW、平成8年5月 B プレジャーボート 園丸、0.4トン 273-4815 広島、個人所有 4.59m (Lr) × 1.60m × 0.64m、FRP ガソリン機関（船外機）、22.07kW、平成2年6月
乗組員等に関する情報	A 船長A 男性 34歳 二級小型船舶操縦士・特殊小型船舶操縦士・特定 免許登録日 平成7年1月10日 免許証交付日 平成23年11月11日 （平成28年11月10日まで有効） B 船長B 男性 63歳 二級小型船舶操縦士・特殊小型船舶操縦士・特定 免許登録日 昭和54年4月20日 免許証交付日 平成23年3月11日 （平成29年3月1日まで有効）
死傷者等	軽傷 1人（船長B）
損傷	A なし B 機関に濡損、サブタの流失
事故の経過	A船は、船長A及び甲板員Aが乗り組み、船長Aが操縦室中央で椅子に腰を掛けて手動操舵に当たり、甲板員Aが船長Aの左舷側で椅子

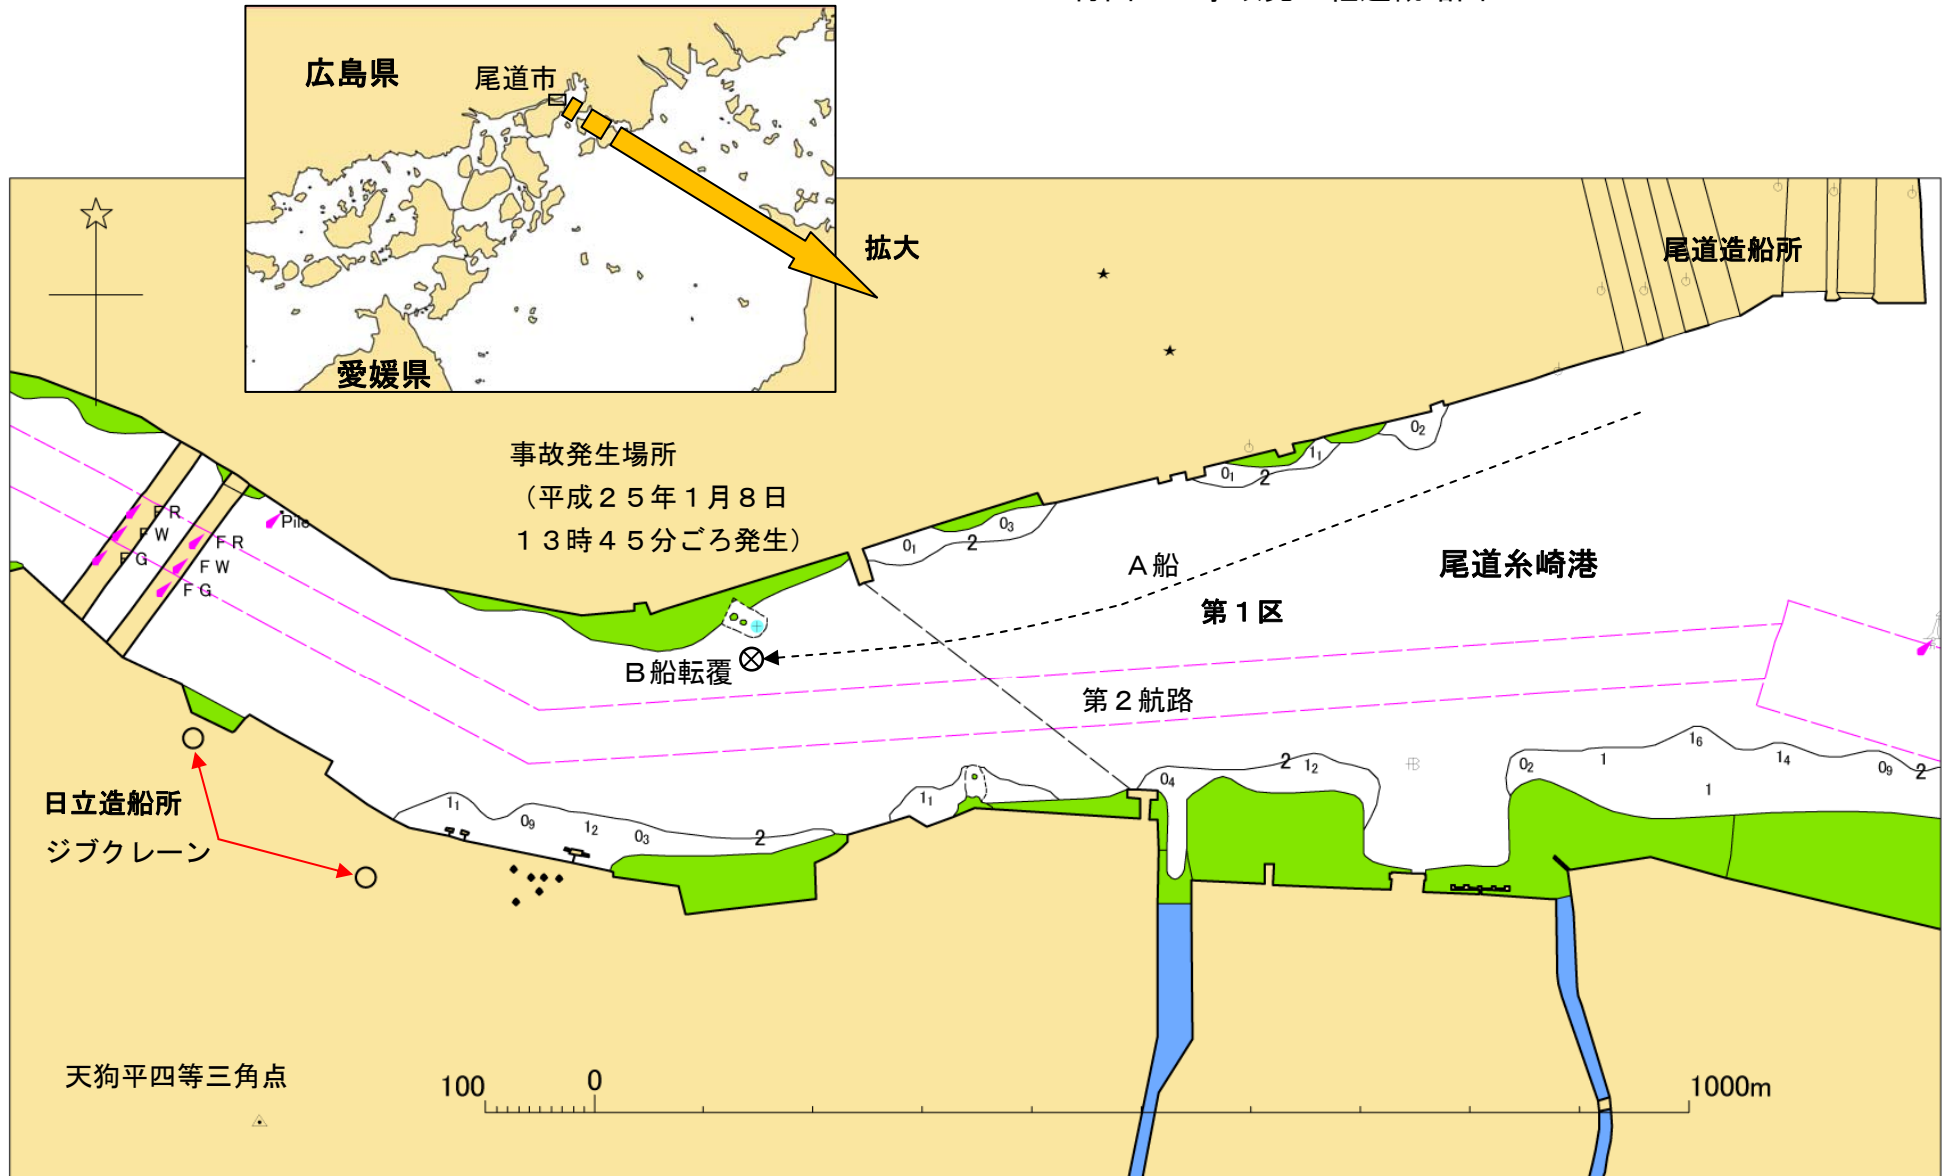
付図1 事故発生経過概略図

<p>に腰を掛けて見張りを行い、尾道市役所西側の係留地に向け、速力（対地速力、以下同じ。）約6ノット（kn）で尾道糸崎港第1区を西進した。</p> <p>船長Aは、日立造船株式会社向島工場（以下「日立造船所」という。）内に見える2基のジブクレーンのうち、東側のジブクレーンを針路目標として航行し、右舷前方の岸寄りの場所で釣りをしている様子のB船を、左舷前方に反航して来る漁船1隻をそれぞれ認めた。</p> <p>船長Aは、B船が右舷前方50m付近に接近したことを認めた後、甲板員Aと共に左舷前方から反航して来る漁船に注意を向け、徐々に右転しながら航行中、B船が正船首方で左方へ移動することを認めてスロットルレバーをアイドル位置まで引いた後、A船の左舷側約3～4m付近を通過するB船を見たので、B船との距離を離そうとして左舵を取った直後、ゆっくりと左舷側に転覆するB船を認めた。</p> <p>船長Aは、直ちに反転してB船の救助に向かい、近くにいた漁船の協力を得て船長Bを救助した後、海上保安庁に118番通報をした。</p> <p>B船は、船長Bが1人で乗り組み、尾道糸崎港第1区において、第2航路から約30m北側に離れた場所に投錨して船首から錨索10m程度を伸出し、機関を停止して船首が東方を向いた状態で錨泊を始めた。</p> <p>船長Bは、船体中央付近で甲板に置いたクーラーボックスに腰を下ろし、船尾方を向いて釣りを始め、接近する他船が錨泊中の自船を避けてくれると思い、時折、周囲を見回す見張りを行いながら、釣りを続けていたところ、平成25年1月8日13時45分ごろ、A船が左舷側至近を通過することを認めた直後にB船が転覆し、海に転落した。</p> <p>船長Bは、間もなく到着した海上保安庁の手配により、救急車で病院へ搬送され、頭部打撲並びに頸部及び胸部打撲傷のため、3日間の安静治療の必要があると診断された。</p> <p>（付図1 事故発生経過概略図 参照）</p>
<p>気象・海象</p>	<p>気象：天気 晴れ、風向 南南東、風力 2、視界 良好</p> <p>海象：潮汐 下げ潮の末期、流向 西、流速 約0.5kn</p>

<p>の接近に全く気付かなかった。 船長Bは、救命胴衣を着用していた。</p>
<p><b>分析</b></p> <p>乗組員等の関与 船体・機関等の関与 気象・海象の関与 判明した事項の解析</p>	<p>A あり、B あり A なし、B なし A なし、B なし</p> <p>A 船は、尾道糸崎港第1区を西進中、船長Aが左舷船首方を反航する漁船に注意を向けていたことから、右転しながら、B船の左舷側至近を通過し、航走波によってB船が転覆した可能性があると考えられる。</p> <p>B船は、尾道糸崎港第1区において、錨泊して釣り中、船長Bが、防寒着のフードで頭を覆って帽子を着用しており、A船の接近に気付いていなかったことから、A船が左舷側至近を通過し、A船の航走波を受けて転覆した可能性があると考えられる。</p>
<p><b>原因</b></p>	<p>本事故は、尾道糸崎港第1区において、A船が西進中、B船が錨泊して釣り中、船長Aが左舷船首方を反航する漁船に注意を向けており、また、船長BがA船の接近に気付いていなかったため、A船がB船の左舷側至近を通過し、A船の航走波を受け、B船が転覆したことにより発生した可能性があると考えられる。</p>
<p><b>参考</b></p>	<p>今後の同種事故等の再発防止に役立つ事項として、次のことが考えられる。</p> <ul style="list-style-type: none"> <li>・航走波が付近の船舶に影響を及ぼすことがあることに留意すること。</li> <li>・錨泊中でも、見張りを適切に行うこと。</li> </ul>
