## 船舶事故調査報告書

事故種類	衝突（棧橋）
発生日時	平成25年5月5日（日、祝日） 15時05分ごろ
発生場所	広島県尾道市海老漁港 尾道市所在の海老港西防波堤灯台から真方位028.5° 52m付近 （概位 北緯34° 23.6′ 東経133° 15.7′）
事故調査の経過	平成25年5月7日、本事故の調査を担当する主管調査官（広島事務所）ほか1人の地方事故調査官を指名した。 原因関係者から意見聴取を行った。
<b>事実情報</b> 船種船名、総トン数 船舶番号、船舶所有者等 L×B×D、船質 機関、出力、進水等	旅客フェリー フェリーびんご、150トン 131784、備後商船株式会社 33.10m×7.80m×2.80m、鋼 ディーゼル機関、588kW、平成元年11月15日
乗組員等に関する情報	船長 男性 40歳 四級海技士（航海） 免許年月日 平成7年6月12日 免状交付年月日 平成22年5月18日 免状有効期間満了日 平成27年6月11日 機関長 男性 50歳 三級海技士（機関） 免許年月日 昭和60年6月18日 免状交付年月日 平成21年7月31日 免状有効期間満了日 平成27年6月17日
死傷者等	なし
損傷	本船 船首部（水線上）に凹損 棧橋 なし
事故の経過	本船は、船長及び機関長ほか1人が乗り組み、乗客12人を乗せ、車両等5台を積載し、船長が、海老漁港沖で約3ノット（kn）の対地速力に減じて機関を中立運転（機関回転数毎分（rpm）400）とし、防波堤入口付近で微速力後進（400rpm）とした後、着棧する満越 <sup>みちごえ</sup> 棧橋の手前約50mで半速力後進としたが、機関音に変化がなく、主機の回転計を確認し、400rpmであったので、更に全速力後進

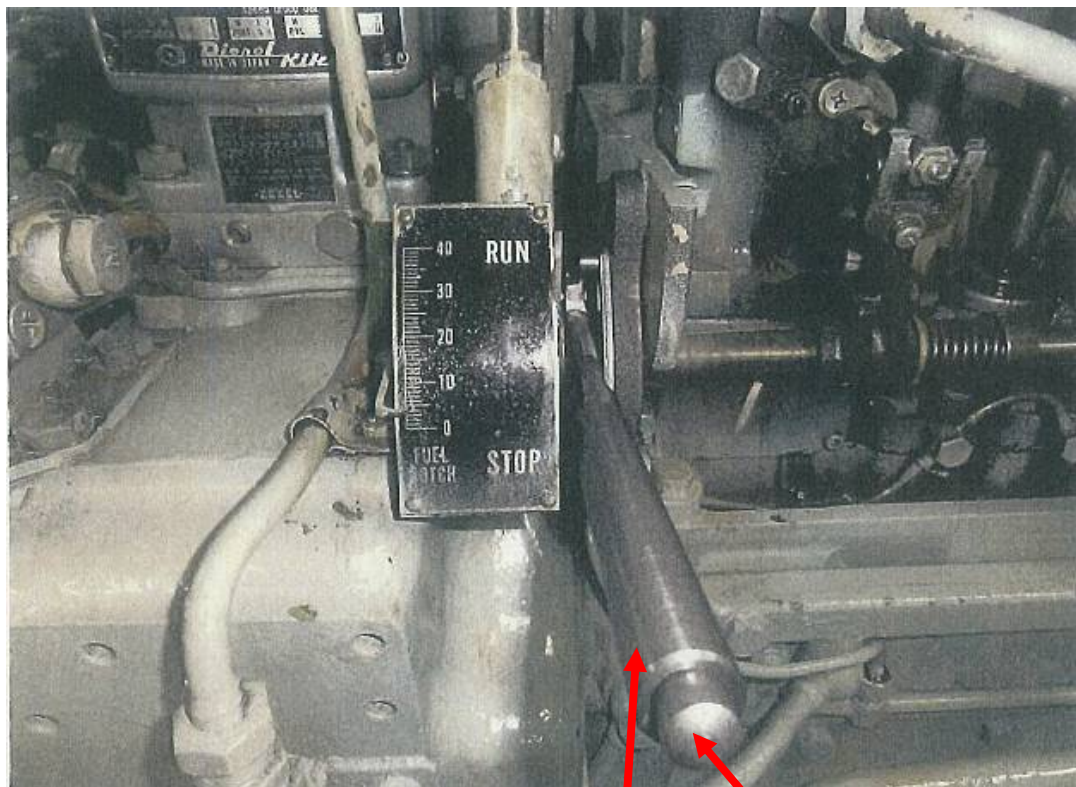
写真1 主機の発停ハンドルの停止位置

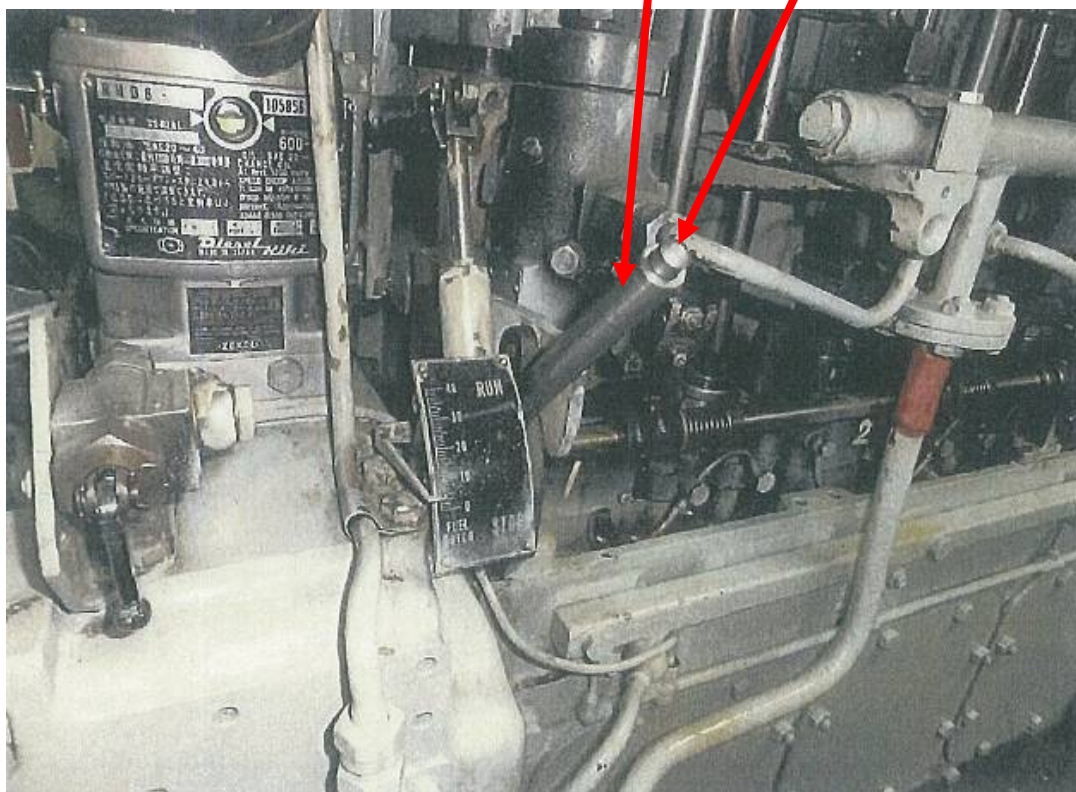
写真2 主機の発停ハンドルの運転位置

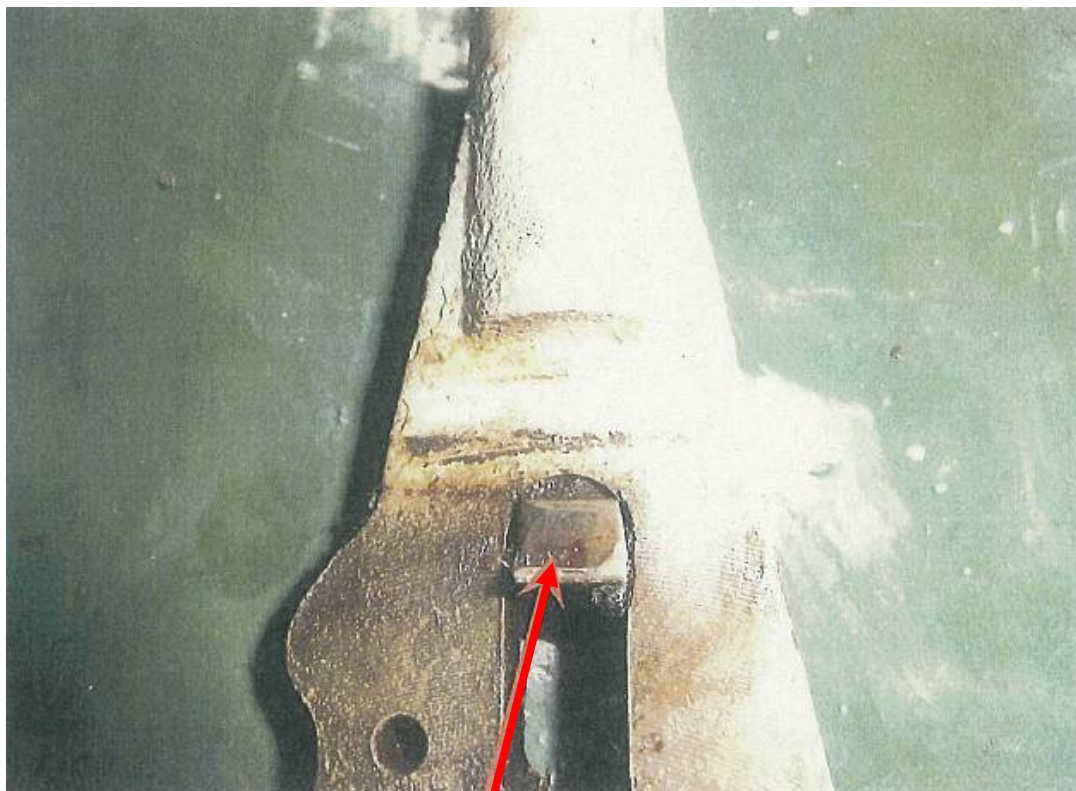
<p><b>分析</b></p> <p>乗組員等の関与</p> <p>船体・機関等の関与</p> <p>気象・海象の関与</p> <p>判明した事項の解析</p>	<p>あり</p> <p>あり</p> <p>なし</p> <p>本船は、海老漁港の満越棧橋へ着棧作業中、主機の発停ハンドルのラッチの駒が、進水時から継続して使用され、損耗して滑りを生じたことから、同ハンドルが運転位置で固定されずに停止位置付近まで下がり、主機が停止し、満越棧橋と衝突したものと考えられる。</p>

<p><b>原因</b></p>	<p>本事故は、本船が、海老漁港の満越棧橋へ着棧作業中、主機の発停ハンドルのラッチの駒が、進水時から継続して使用され、損耗して滑りを生じたため、同ハンドルが運転位置で固定されずに停止位置付近まで下がり、主機が停止し、満越棧橋と衝突したことにより発生したものと考えられる。</p>
<p><b>参考</b></p>	<p>今後の同種事故等の再発防止に役立つ事項として、次のことが考えられる。</p> <ul style="list-style-type: none"> <li>・ 主機の発停ハンドルは、定期的に開放して点検を行うこと。</li> <li>・ 主機の発停ハンドルが運転位置に固定できない状態に気付いた場合には、開放して点検を行うこと。</li> </ul>

写真3 主機の発停ハンドルのラッチの駒 (ハンドル側)

損耗したラッチの駒

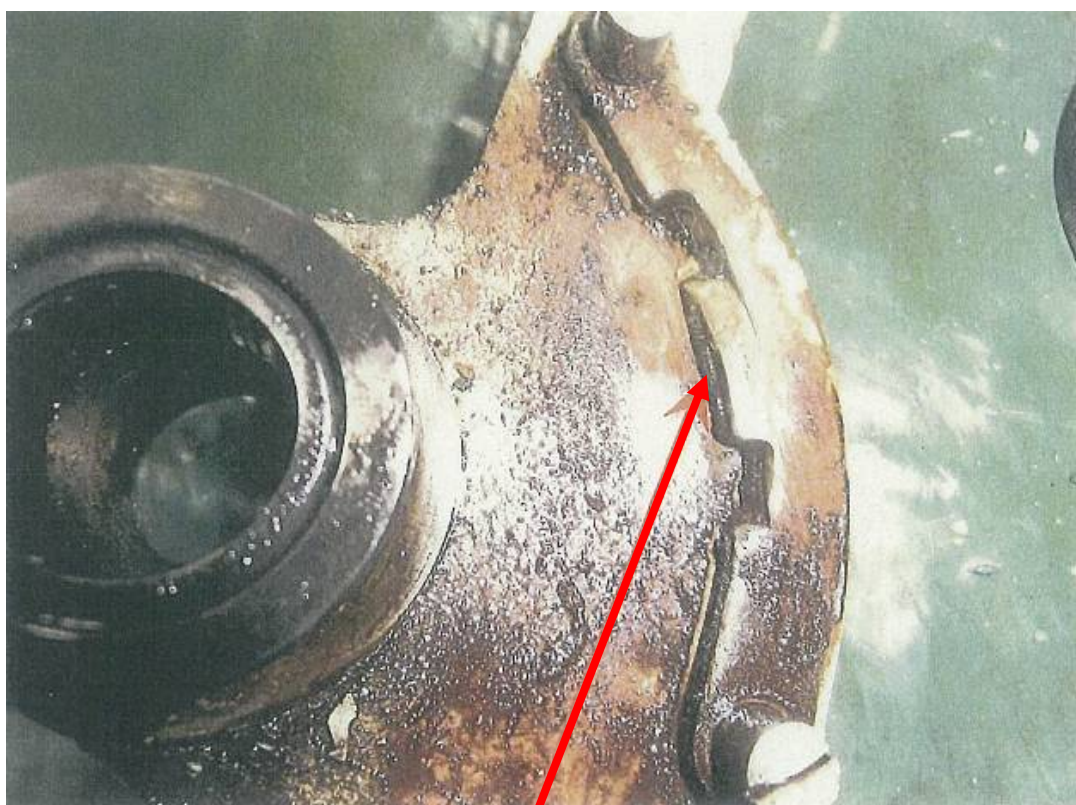
写真4 主機の発停ハンドルのラッチの駒 (固定側)

損耗したラッチの駒
