船舶事故調査報告書

事故種類	作業員負傷
発生日時	平成26年3月31日 08時40分ごろ
発生場所	広島県広島市金輪島南方沖 広島市所在の宇品灯台から真方位132.5° 1.38海里付近 （概位 北緯34° 19.5′ 東経132° 29.0′）
事故調査の経過	平成26年4月1日、本事故の調査を担当する主管調査官（広島事務所）ほか1人の地方事故調査官を指名した。 原因関係者から意見聴取を行った。
事実情報 船種船名、総トン数 船舶番号、船舶所有者等 L×B×D、船質 機関、出力、進水等	A 引船 ^{ほくりゅう} 北龍、167.43トン 119914、株式会社新来島宇品どつく 28.50m×8.00m×3.50m、鋼 ディーゼル機関2基、1,220kW（合計）、昭和52年8月30日 B ケミカルタンカー ^{サンロイヤル} SUN ROYAL（パナマ共和国籍）、2,282トン 9264702（IMO番号）、TAIKYO MARINE S.A. 89.30m×14.00m×6.50m、鋼 ディーゼル機関、2,059kW、2001年12月15日
乗組員等に関する情報	作業員5 男性 47歳
死傷者等	重傷 1人（作業員5）
損傷	なし
事故の経過	A船は、船長A及び機関長Aほか2人が乗り組み、ドックマスター及び作業員5人（作業員1は造船所の職員、作業員2～作業員5は協力会社の社員）を乗せ、金輪島南方沖で錨泊しているB船を押航する準備作業中、船首をB船の船尾に押し付け、作業員5人が、B船に押航用ワイヤロープを取り付けるため、A船の船尾両舷側からそれぞれ舷外に繰り出した同ワイヤロープの導索を持ってB船の後部甲板に移乗し、作業員1及び作業員2が右舷側の、作業員3～作業員5が左舷側の取付け作業をそれぞれ開始した。 作業員3は、他の2人と協力して縦型ローラー3個を並べたフェアリーダーの船尾側のローラーから押航用ワイヤロープ（以下「本件ワイヤ」という。）を船内に取り入れ、フェアリーダー後方のボラードに取り

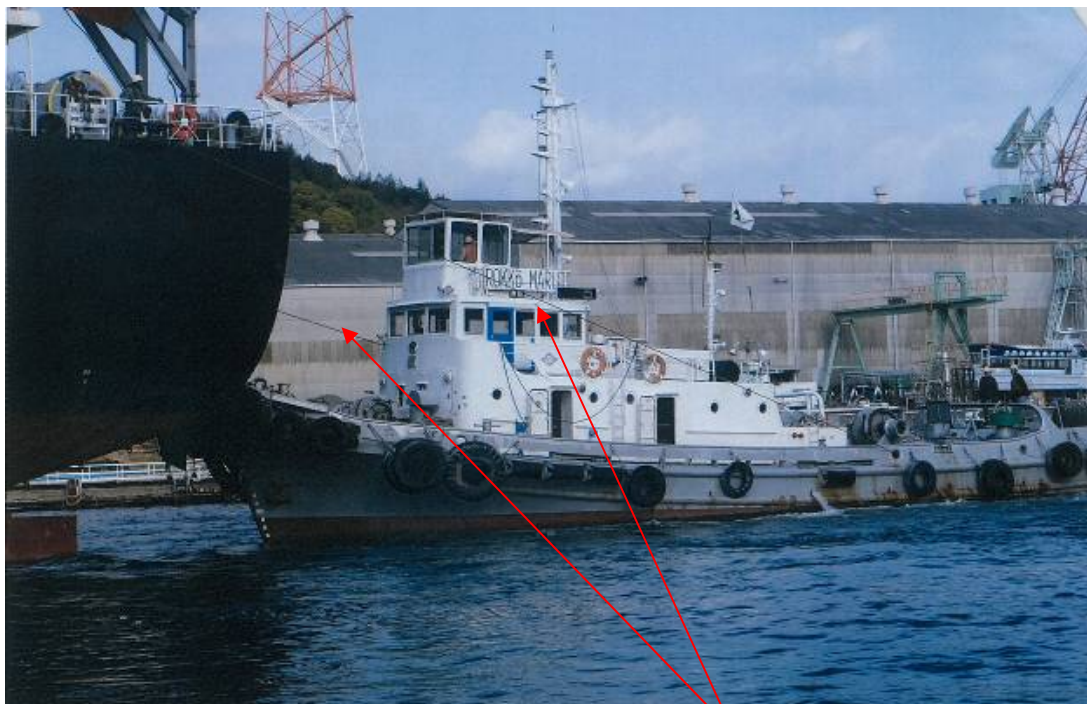
写真1 類似船による押航の状況

押航用ワイヤロープ

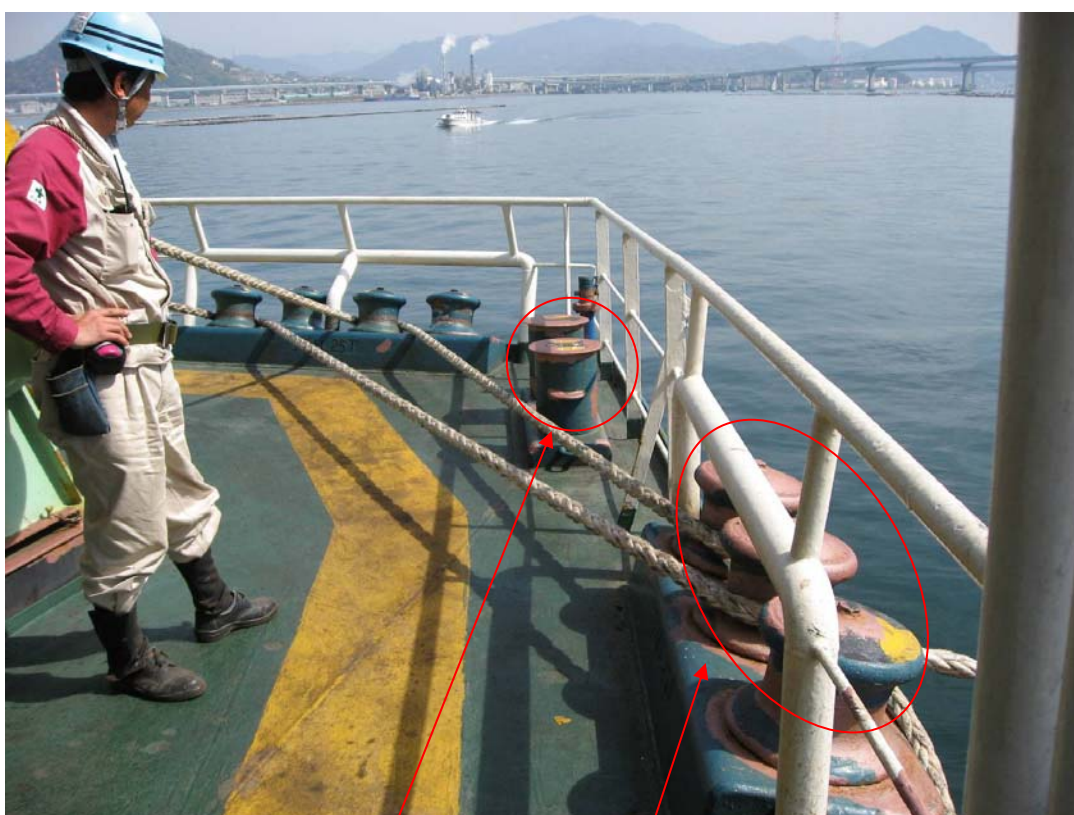
写真2 事故発生場所付近の状況

ボラード

フェアリーダー

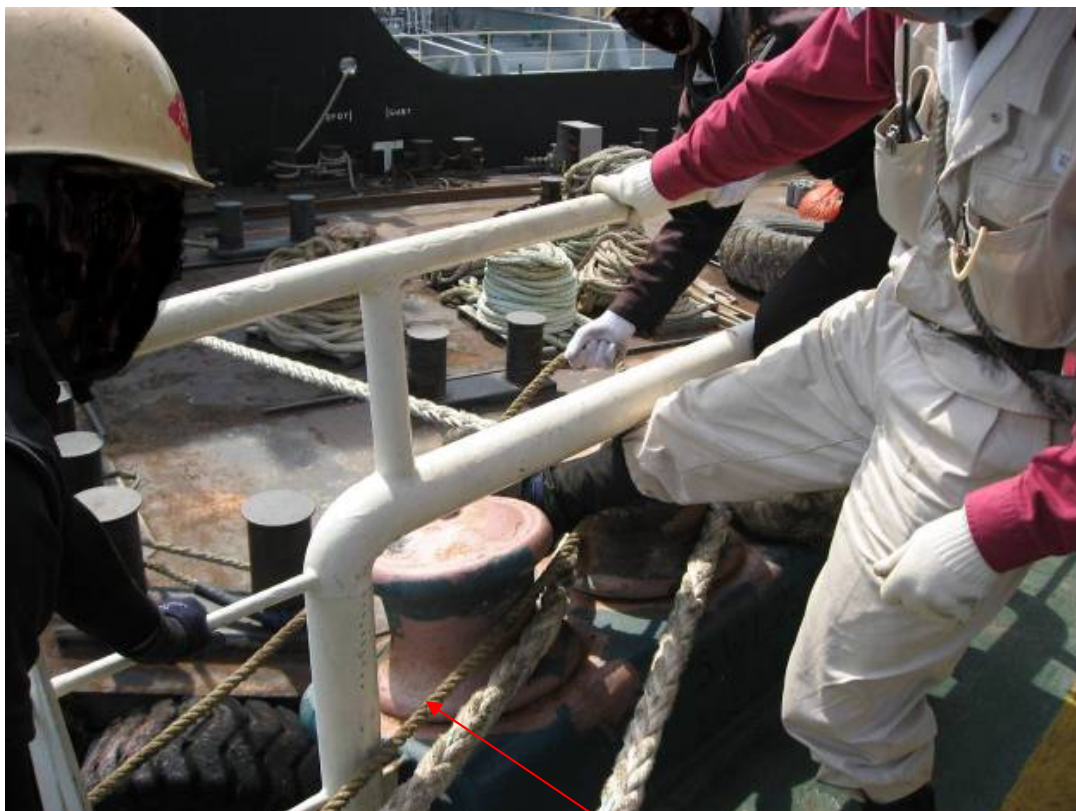
写真3 掛替え作業の再現状況

本件ワイヤに見立てたロープ

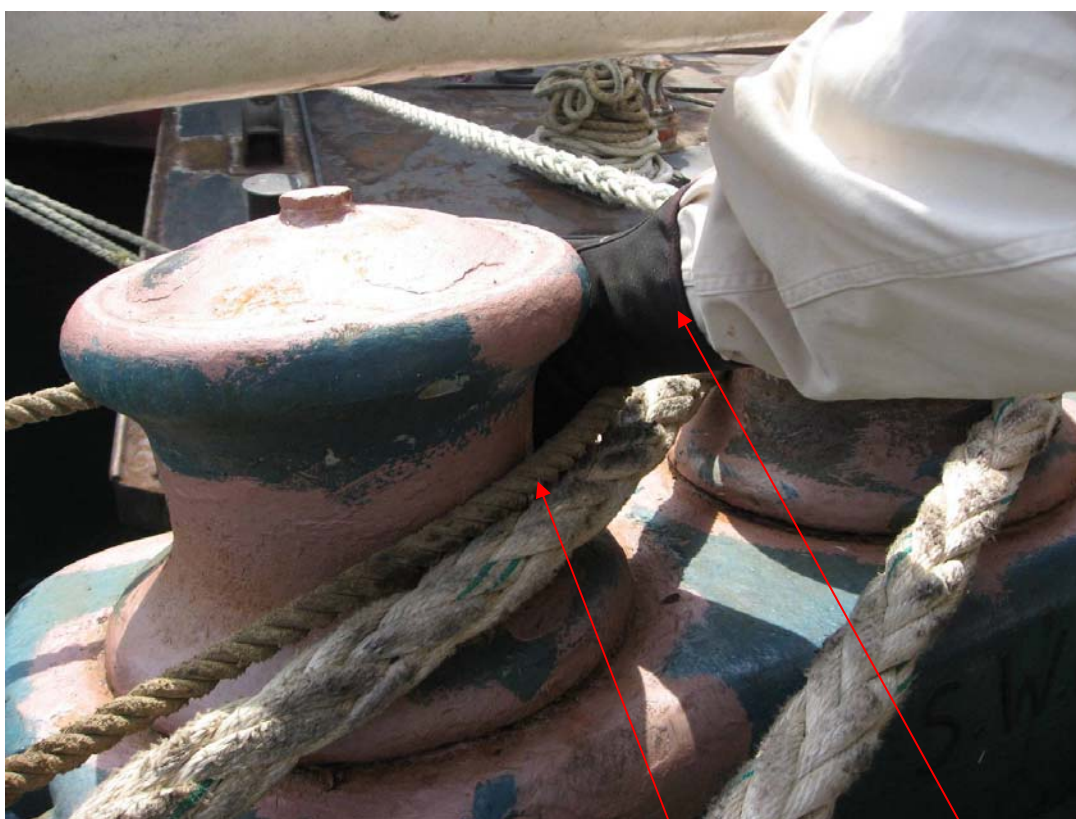
写真4 事故発生時の再現状況

<p>原因</p>	<p>本事故は、A船が金輪島南方沖で錨泊中のB船を押航する準備作業中、B船のフェアリーダーの船尾側のローラーから本件ワイヤをB船へ取り入れていたが、取り入れるローラーを中央のローラーへ替える際、本件ワイヤが巻き込まれていたところ、作業員5が、B船の後部甲板上において、右足で本件ワイヤを押していたため、右足が緊張した本件ワイヤと船尾側のローラーとの間に挟まれて負傷したことに</p>

本件ワイヤに見立てたロープ 挟まれた右足

より発生したものと認められる。
参考	<p>造船所は、本事故後、作業員等に対し、修繕船回航手順書の周知を図るとともに、押航用ワイヤロープを取り入れるフェアリーダーのローラーを替える作業等に際しては、押航用ワイヤロープの作動を停止し、安全確認を行ってから実施するように安全教育を行った。</p> <p>今後の同種事故等の再発防止に役立つ事項として、次のことが考えられる。</p> <ul style="list-style-type: none"> ・ 作動しているワイヤロープには、近づかないこと。 ・ ワイヤロープの取付け作業を行う際には、作業責任者を明確にし、責任者の指示の下に作業を実施すること。 ・ トランシーバーが機関音等で聞こえづらい場合には、イヤホーンをトランシーバーに取り付けて使用すること。 ・ 事業者は、従業員等に対し、作業に関する安全教育等を定期的実施すること。
