船舶事故調査報告書

平成26年8月28日

運輸安全委員会（海事専門部会）議決

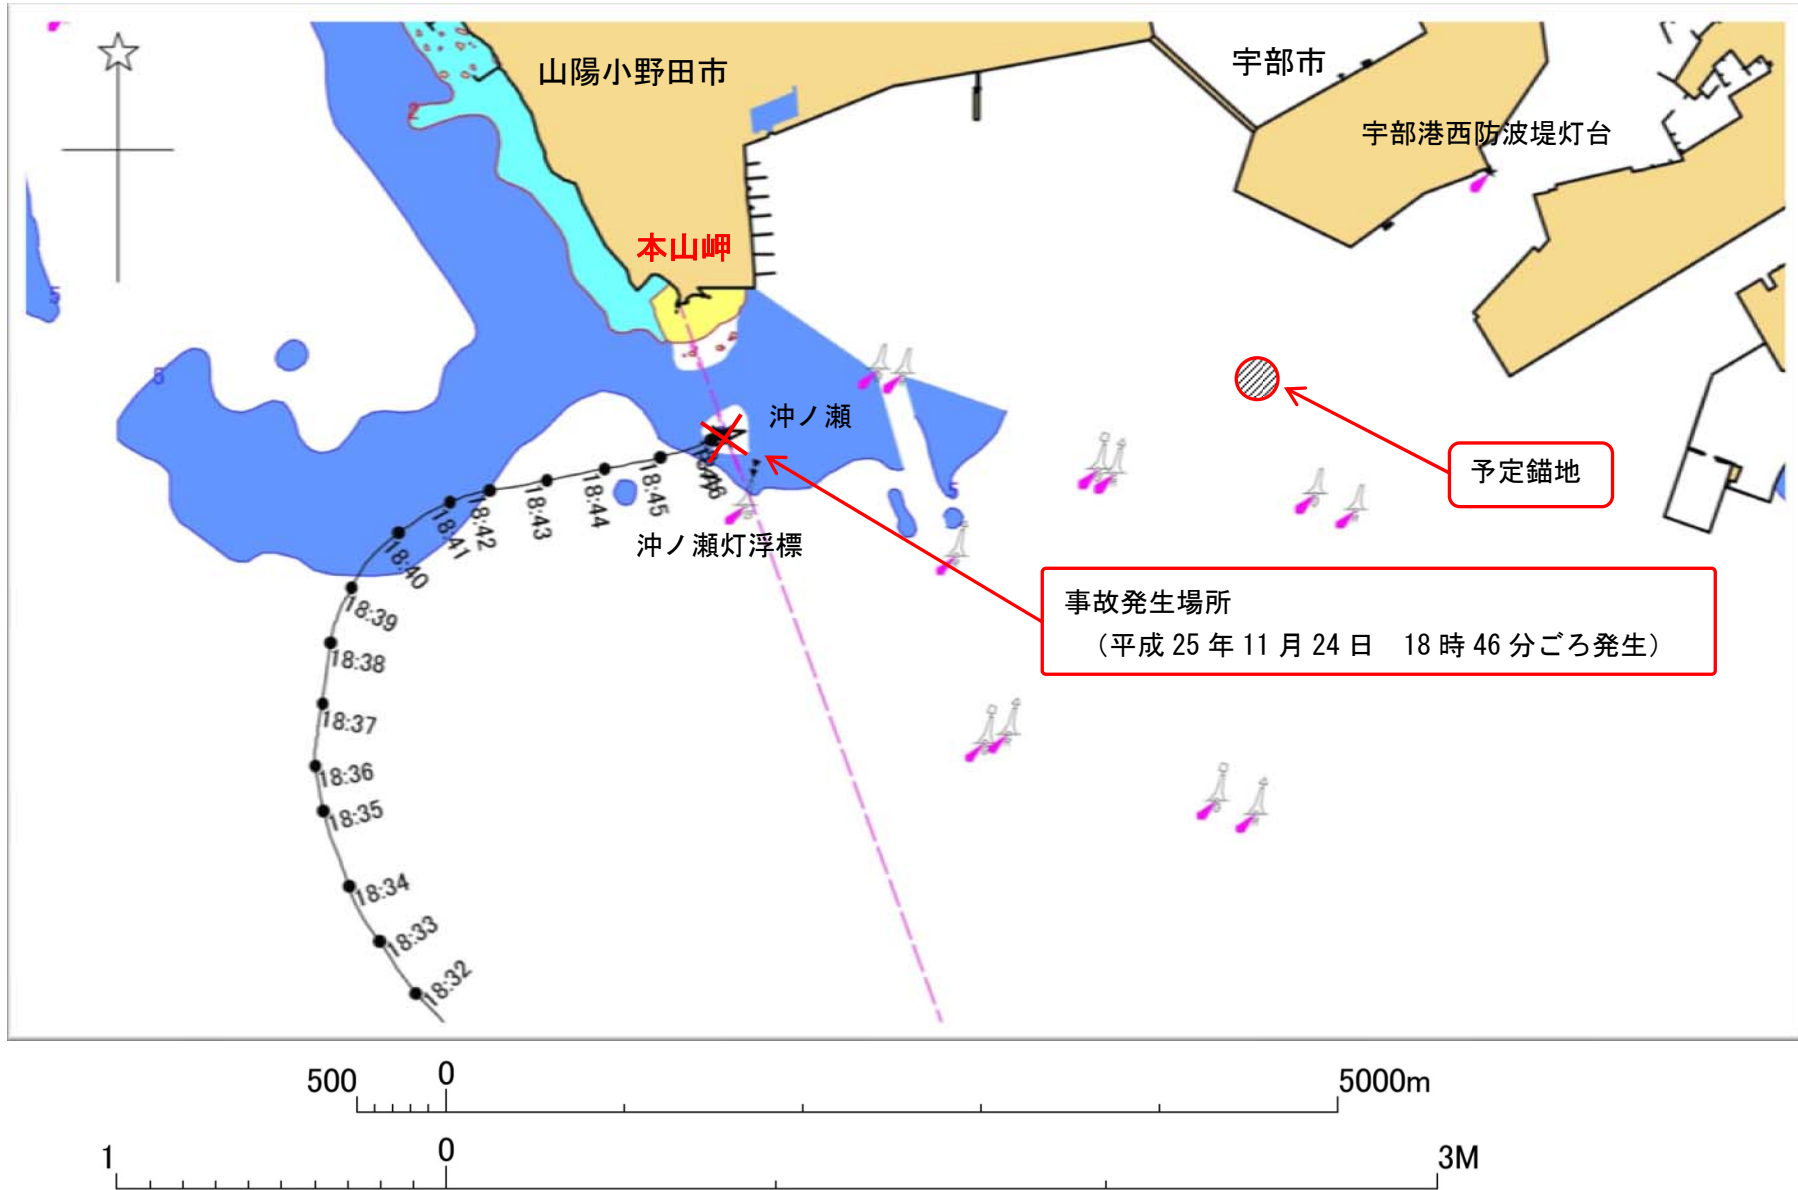
付図1 推定航行経路図

<p>で右転することとした。</p> <p>一等航海士は、右転後、予定錨地へ向けて約10.8ノットの対地速力で東北東進中、沖ノ瀬灯浮標（以下「本件灯浮標」という。）南方沖に漁船の灯火を発見し、これが移動、停止を繰り返したため、大きく避航しようとし、本件灯浮標を右に見て航行したところ、18時46分ごろ本件灯浮標北方の沖ノ瀬に乗り揚げて停止した。</p> <p>船長は、自室で船体の異常な振動及び音を感じて昇橋し、乗揚を確認したので、直ちにテレグラフハンドルを停止位置へ操作した。</p> <p>船長は、本事故発生後、海上保安庁などの関係各所へ連絡した後、乗組員に船体の損傷状況を調査させた結果、1番（右舷）バラスタタンの浸水を確認したが、浸水量は少なく、転覆などの危険はなく、満潮時刻を待てば、本船単独で離礁可能と判断した。</p> <p>船長は、23時20分ごろ、テレグラフハンドルを前進位置へ操作したところ、本船は離礁し、23時55分ごろ予定錨地に錨泊した。（付図1 推定航行経路図、付図2 推定航行経路図（詳細図）、付表1 AIS記録（抜粋） 参照）</p>
<p>気象・海象</p>	<p>気象：天気 晴れ、風向 南南東、風速 約10m/s、視界 良好</p> <p>海象：潮汐 下げ潮の末期、潮高 約1.5m、波高 約1m</p> <p>日没時刻：17時08分</p>
<p>その他の事項</p>	<p>船長は、船橋当直交替の際、一等航海士に本件錨地への進路手順の概略を説明した。</p> <p>一等航海士は、本件灯浮標南方沖の漁船を避航する際、船位の確認を行わなかった。</p> <p>一等航海士は、GPSプロッターを本事故発生場所の水深が表示される設定で使用していなかった。</p> <p>本件灯浮標は、黒色逆円すい形2個を縦掲し、灯体を上部黄色、下部黒色に塗装した南方位標識であり、灯質は、群急閃白光15秒ごとに急閃光6回長閃光1回である。</p> <p>本事故発生場所付近は、沖ノ瀬と称する浅所となっており、水深は約0.9～2.0m、底質は岩であり、本事故時の水深は、約2.4～3.5mであった。</p> <p>本事故における液体化学薬品の流出は、発生しなかった。</p>

<p>分析</p> <p>乗組員等の関与</p> <p>船体・機関等の関与</p> <p>気象・海象の関与</p> <p>判明した事項の解析</p>	<p>あり</p> <p>なし</p> <p>なし</p> <p>本船は、本山岬南方沖を自動操舵で予定錨地に向けて東北東進中、一等航海士が、本件灯浮標南方沖に漁船の灯火を発見し、避航して本件灯浮標を右に見て航行したものの、船位の確認を行っていなかったことから、本件灯浮標北方の沖ノ瀬に乗り揚げたものと考えられる。</p>
