船舶事故調査報告書

平成26年9月4日

運輸安全委員会（海事専門部会）議決

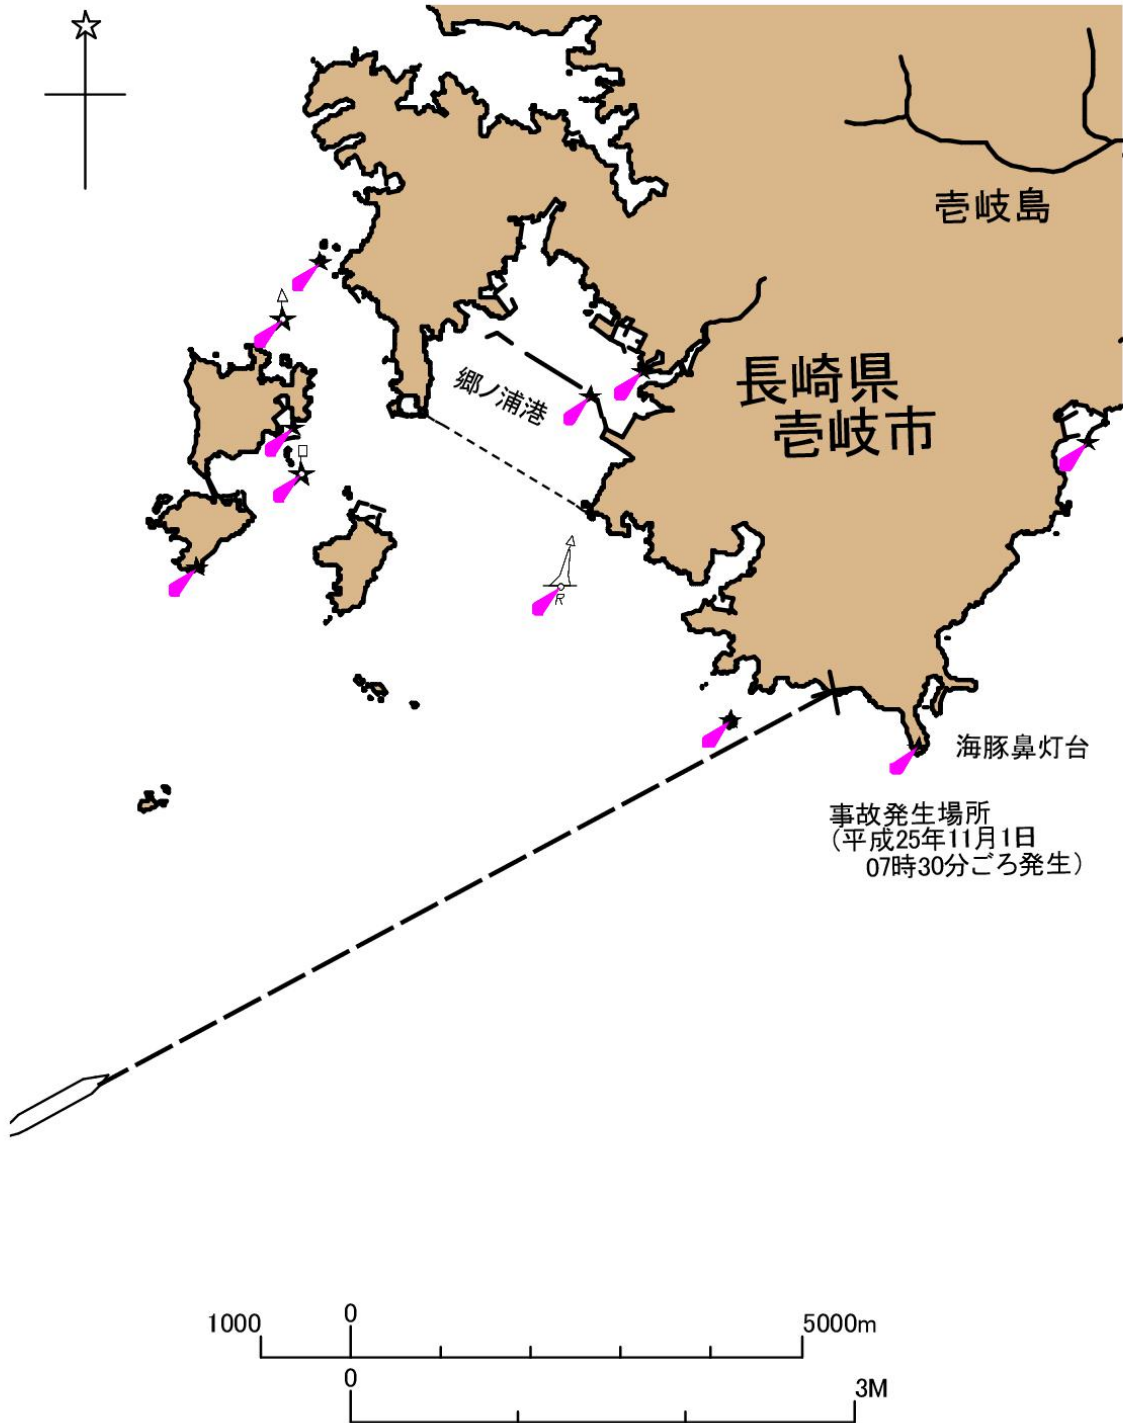
付図1 事故発生経過概略図

<p>本船は、郷ノ浦港南方沖で北に変針して入港する予定であったが、変針予定場所を通過し、07時30分ごろ海豚鼻北西方の海岸に乗り揚げた。</p> <p>船長は、乗り揚げた衝撃で目が覚め、付近で操業していた僚船に知らせて漁業協同組合及び海上保安庁に連絡を依頼した。</p> <p>(付図1 事故発生経過概略図 参照)</p>
気象・海象	<p>気象：天気 晴れ、風向 北東、風力 6、視界 良好</p> <p>海象：潮汐 高潮期</p>
その他の事項	<p>本船の喫水は、船首0.5m、船尾0.8mであった。</p> <p>操舵室に暖房装置はなかったが、機関室の熱が伝わって暖かく、操舵室の窓は右舷側を開けていた。</p> <p>レーダーには、接近警報が装備されていた。</p>
分析 乗組員等の関与 船体・機関等の関与 気象・海象の関与 判明した事項の解析	<p>あり</p> <p>なし</p> <p>なし</p> <p>本船は、壱岐島の南西方沖を自動操舵で北東進中、操船中の船長が居眠りに陥ったことから、変針予定場所を通過して海豚鼻北西方の海岸に向けて航行し、同鼻北西方の海岸に乗り揚げたものと考えられる。</p> <p>船長は、北東からの風力6の風が壱岐島に遮られて時化が収まり始め、いか運搬業者への入港連絡も終わったので、気が緩んだことから、居眠りに陥った可能性があると考えられる。</p>
原因	<p>本事故は、本船が、壱岐島南西方沖を自動操舵で北東進中、操船中の船長が居眠りに陥ったため、変針予定場所を通過して海豚鼻北西方の海岸に向けて航行し、同鼻北西方の海岸に乗り揚げたことにより発生したものと考えられる。</p>
参考	<p>今後の同種事故等の再発防止及び被害の軽減に役立つ事項として、次のことが考えられる。</p> <ul style="list-style-type: none"> ・眠気を感じている場合、操舵室の外に出て身体を動かすなどし、居眠りを防止する措置を採ること。 ・レーダーの接近警報を利用すること。
