船舶事故調査報告書

平成26年8月28日

運輸安全委員会（海事専門部会）議決

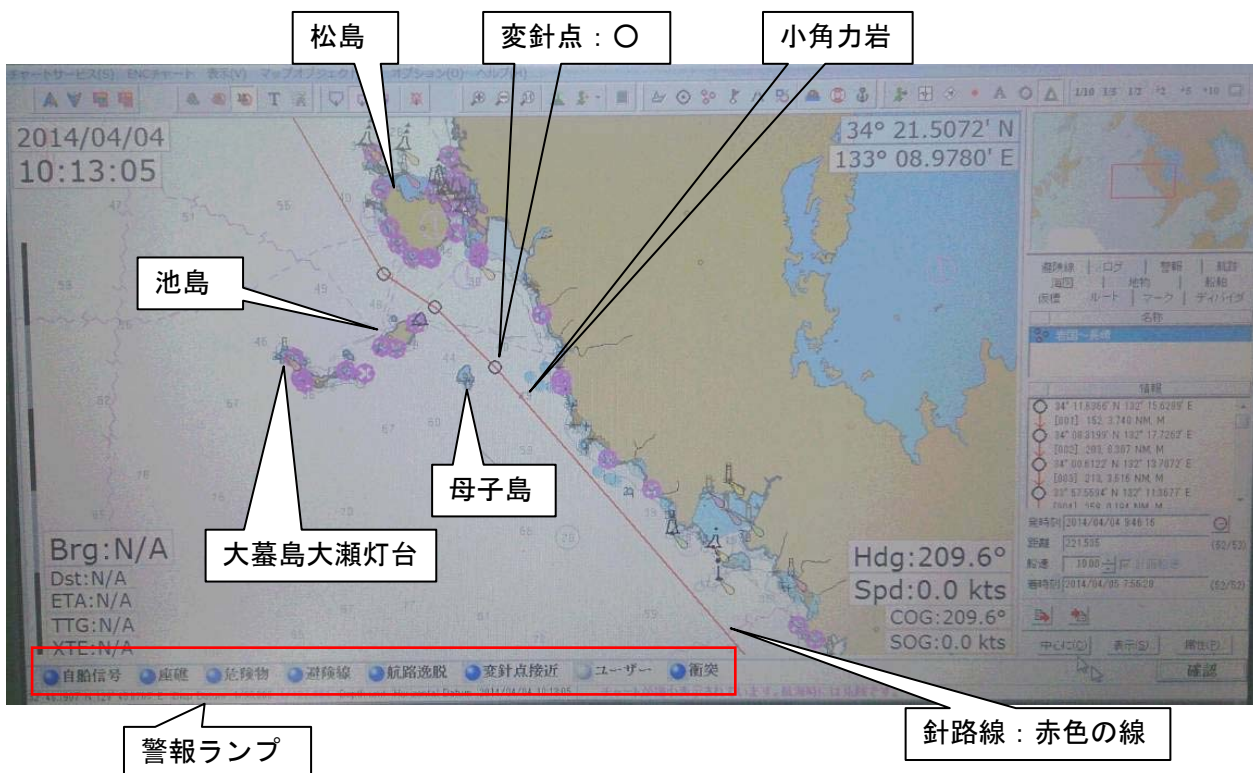
写真1 本船の電子海図（本事故当時の縮尺）

<p>本件船長は、レーダー画面に雨及び波の映像が表示されていたものの、平成26年3月30日02時ごろに長崎県平戸瀬戸を通過した後は、周囲に他船を認めていなかったことから、レーダーの感度等の調整を行っていなかった。</p> <p>本件船長は、電子海図に表示された針路線に沿って航行するため、母子島東方沖の変針点で自動操舵装置の設定ダイヤルを回し、針路を長崎市長崎港の港口に向かう真方位約140°に定めた。</p> <p>本船は、母子島東南東方沖を南東進中、04時58分ごろ小角力岩に衝突した。</p> <p>本件船長は、衝撃を感じて機関を中立にし、前方を注意して見たところ、徐々に岩が見え始めたので、小角力岩に衝突したことが分かり、損傷状況の確認を行った後、海上保安庁に通報した。</p> <p>本船は、自然に小角力岩から離れ、海上保安部の巡視艇が到着するまで本事故発生場所付近で待機した後、自力航行で長崎港に向かった。</p>
<p>気象・海象</p>	<p>気象：天気 雨、風向 南西、風力 4、視界 良好</p> <p>海象：波高 約2.5m</p> <p>日出時刻：06時12分ごろ</p>
<p>その他の事項</p>	<p>本件船長は、専任船長の休暇による下船に伴い、3月27日に本船へ臨時で雇入れされており、本船には3回目の乗船であった。</p> <p>本件船長は、本船以外の船で約12～13年前までに長崎港へ入港した経験が数回あったが、長崎港への航海の際には、長崎市所在のおおひしまろおせ大蠶島大瀬灯台の沖を航行しており、松島と池島の間を航行したのは本事故当時が初めてであり、小角力岩の存在をよく知らなかった。</p> <p>本件船長は、本事故当時、平戸瀬戸を航行した際は、電子海図の画面を拡大して表示していたが、平戸瀬戸を通過した後は、ふだんどおり、電子海図の画面の表示を沿岸航行で使用している縮尺に戻しており、本事故当時、小角力岩に気付いていなかった。</p> <p>本件船長は、日本測地系の海図第203号（松島水道至早崎瀬戸）を海図台上に出していたが、針路線の水路状況を海図で確認していなかった。</p> <p>本件船長は、本船が障害物等に接近した場合、電子海図の画面下部の警報ランプが点滅して知らせてくれることを知っていたが、電子海図に表示された針路線に沿って航行すればよいと思い、同画面下部の警報ランプを注意して見ていなかった。</p> <p>専任船長は、約半年前、各航路について、電子海図に針路線の設定をしており、本事故時の山口県岩国港～長崎港の針路線は、小角力岩の西側の変針点が入力されていなかったことから、母子島東方沖から長崎港の港口までが直線になっており、小角力岩の上を通過するように設定されていた。</p>

<p>本船は、操舵スタンドの両舷側にレーダーを各1台装備していたが、本事故当時、右舷側のレーダーは使用されていなかった。</p> <p>本件船長は、本事故当時、目視及びレーダー画面では小角力岩を確認できていなかった。</p> <p>(写真1 本船の電子海図(本事故当時の縮尺) 参照)</p>
<p>分析</p> <p>乗組員等の関与</p> <p>船体・機関等の関与</p> <p>気象・海象の関与</p> <p>判明した事項の解析</p>	<p>あり</p> <p>なし</p> <p>あり</p> <p>本船は、雨が降り、闇夜で島影等が見えにくい状況下、母子島東南東方沖を南東進中、本件船長が、初めて航行する海域であったものの、海図で針路線の水路状況を確認しておらず、また、電子海図の針路線に沿って航行すればよいと思って航行していたが、電子海図の針路線が小角力岩の上を通過するように設定されていたことから、小角力岩に衝突したものと考えられる。</p>
<p>原因</p>	<p>本事故は、夜間、本船が、雨が降り、闇夜で島影等が見えにくい状況下、母子島東南東方沖を南東進中、本件船長が、海図で針路線の水路状況を確認しておらず、また、電子海図の針路線に沿って航行すればよいと思って航行していたが、電子海図の針路線が小角力岩の上を通過するように設定されていたため、小角力岩に衝突したことにより発生したものと考えられる。</p>
<p>参考</p>	<p>船舶所有者は、本事故後、次の改善措置を採った。</p> <ul style="list-style-type: none"> ・ 船位、予定針路、水路状況等の確認を行う際は、主に海図及びレーダーを使用して行い、電子海図については補助的に使用することを乗組員に指示した。 ・ 本船の海図のうち、残っていた日本測地系の海図については、全て世界測地系の海図に更新した。 <p>今後の同種事故等の再発防止に役立つ事項として、次のことが考えられる。</p> <ul style="list-style-type: none"> ・ 初めて航行する海域については、海図を使用したり、電子海図の画面を拡大したりして水路状況を十分に確認すること。 ・ レーダー画面に波等の映像が表示されている場合は、状況に応じた適切な調整を行うこと。 ・ 電子海図に針路線を設定する場合、電子海図の画面の縮尺を適宜に調整したり、海図と比較したりして針路線上に障害物等がないことを十分に確認すること。
