# 船舶事故調査報告書

平成26年9月4日

運輸安全委員会（海事専門部会）議決

事故種類	衝突
発生日時	平成26年4月23日（水） 08時47分ごろ
発生場所	長崎県五島市福江島糸串鼻西北西方沖 糸串鼻灯台から真方位285° 3,150m付近 （概位 北緯32° 48.2′ 東経128° 46.7′）
事故調査の経過	平成26年4月24日、本事故の調査を担当する主管調査官（長崎事務所）ほか1人の地方事故調査官を指名した。 原因関係者から意見聴取を行った。
<b>事実情報</b> 船種船名、総トン数 船舶番号、船舶所有者等 L×B×D、船質 機関、出力、進水等	A 遊漁船 <sup>こうよう</sup> 光陽丸、4.9トン NS3-405234（漁船登録番号）、個人所有 12.55m（Lr）×2.68m×0.84m、FRP ディーゼル機関、404.5kW、平成13年2月26日 第292-45323号（船舶検査済票の番号） B 漁船 <sup>じゅんりょう</sup> 順漁丸、0.5トン NS3-601711（漁船登録番号）、個人所有 5.02m（Lr）×1.64m×0.65m、FRP ガソリン機関（船外機）、漁船法馬力数30、平成2年9月1日 第292-48617号（船舶検査済票の番号）
乗組員等に関する情報	A 船長A 男性 63歳 一級小型船舶操縦士・特殊小型船舶操縦士・特定 免許登録日 平成12年10月18日 免許証交付日 平成22年3月23日 （平成27年10月31日まで有効） B 船長B 男性 66歳 二級小型船舶操縦士 免許登録日 平成19年10月19日 免許証交付日 平成24年3月6日 （平成29年10月21日まで有効）
死傷者等	A なし B 軽傷 1人（船長B）
損傷	A プロペラ翼が欠損、船底に擦過傷

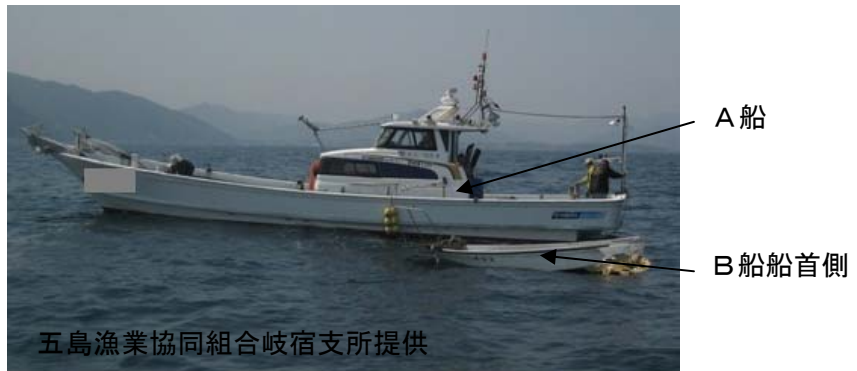
<p>B 船体が切損（2分割）、船外機が濡損</p>
<p>事故の経過</p>	<p>A船は、船長Aが1人で乗り組み、釣り客A<sub>1</sub>及び釣り客A<sub>2</sub>ほか2人を乗せ、糸串鼻西北西方沖において、約17ノットの速力で自動操舵によって東進中、船長Aが、操舵室船尾側上方の結束バンドを示して釣り客A<sub>1</sub>と話をしていたところ、平成26年4月23日08時47分ごろバリバリという音を聞いた。</p> <p>B船は、船長Bが1人で乗り組み、糸串鼻西北西方沖でちょうちんと呼称されるシーアンカーを投入し、船首を北方に向けて漂泊中、船長Bが、船体中央付近で腰を掛けて右舷方を向き、たいの一本釣りをしていた際、左舷方380m付近からB船に向かって航行するA船を見たが、A船がB船を避けると思い、たいの当たりがあったので、釣りに意識を向けていた。</p> <p>船長Bは、背後からエンジンの音が聞こえたので、振り返ったところ、約80m先にB船へ向けて航行するA船を視認し、タモ網を左手に持ち、大きく振って注意喚起を行ったが、A船の速力及び針路が変わらなかったため、危ないと思って船首側に逃げ、船首に取り付けられたステンレス製のハンドレールにしがみついた。</p> <p>(写真1参照)</p>   <p>写真1 避難の状況（再現）</p> <p>B船は、08時47分ごろ、ドーンという音と共にA船船首と船尾方の左舷舷側とが衝突し、A船が右舷方に乗り切って船体が切断され、2分割になって船尾側の部分は船外機を下にして水没したが、船首側の部分は浮いた状態を保っており、船長Bの左大<sup>たい</sup>腿部が衝突の衝撃でハンドレールに当たった。</p> <p>(写真2参照)</p>

写真2 衝突直後の状況

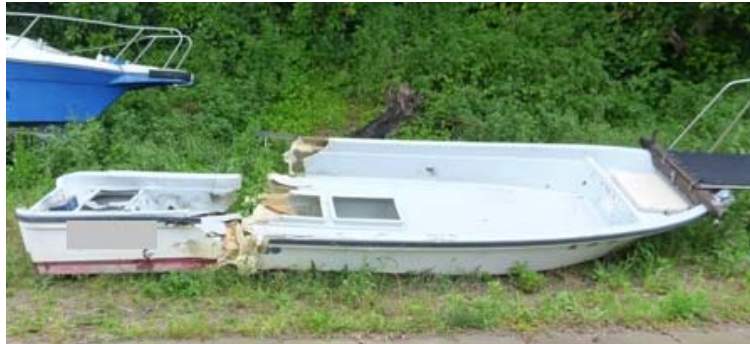
B 船は、所属漁業協同組合が手配したクレーン搭載船に 2 分割になった船体を揚収され、五島市岐宿港に搬送されて陸揚げされた。また、船長 B は、クレーン搭載船に同乗して岐宿港に帰り、家族によって病院へ搬送され、左大腿部打撲傷と診断された。

写真3 陸揚げされたB船

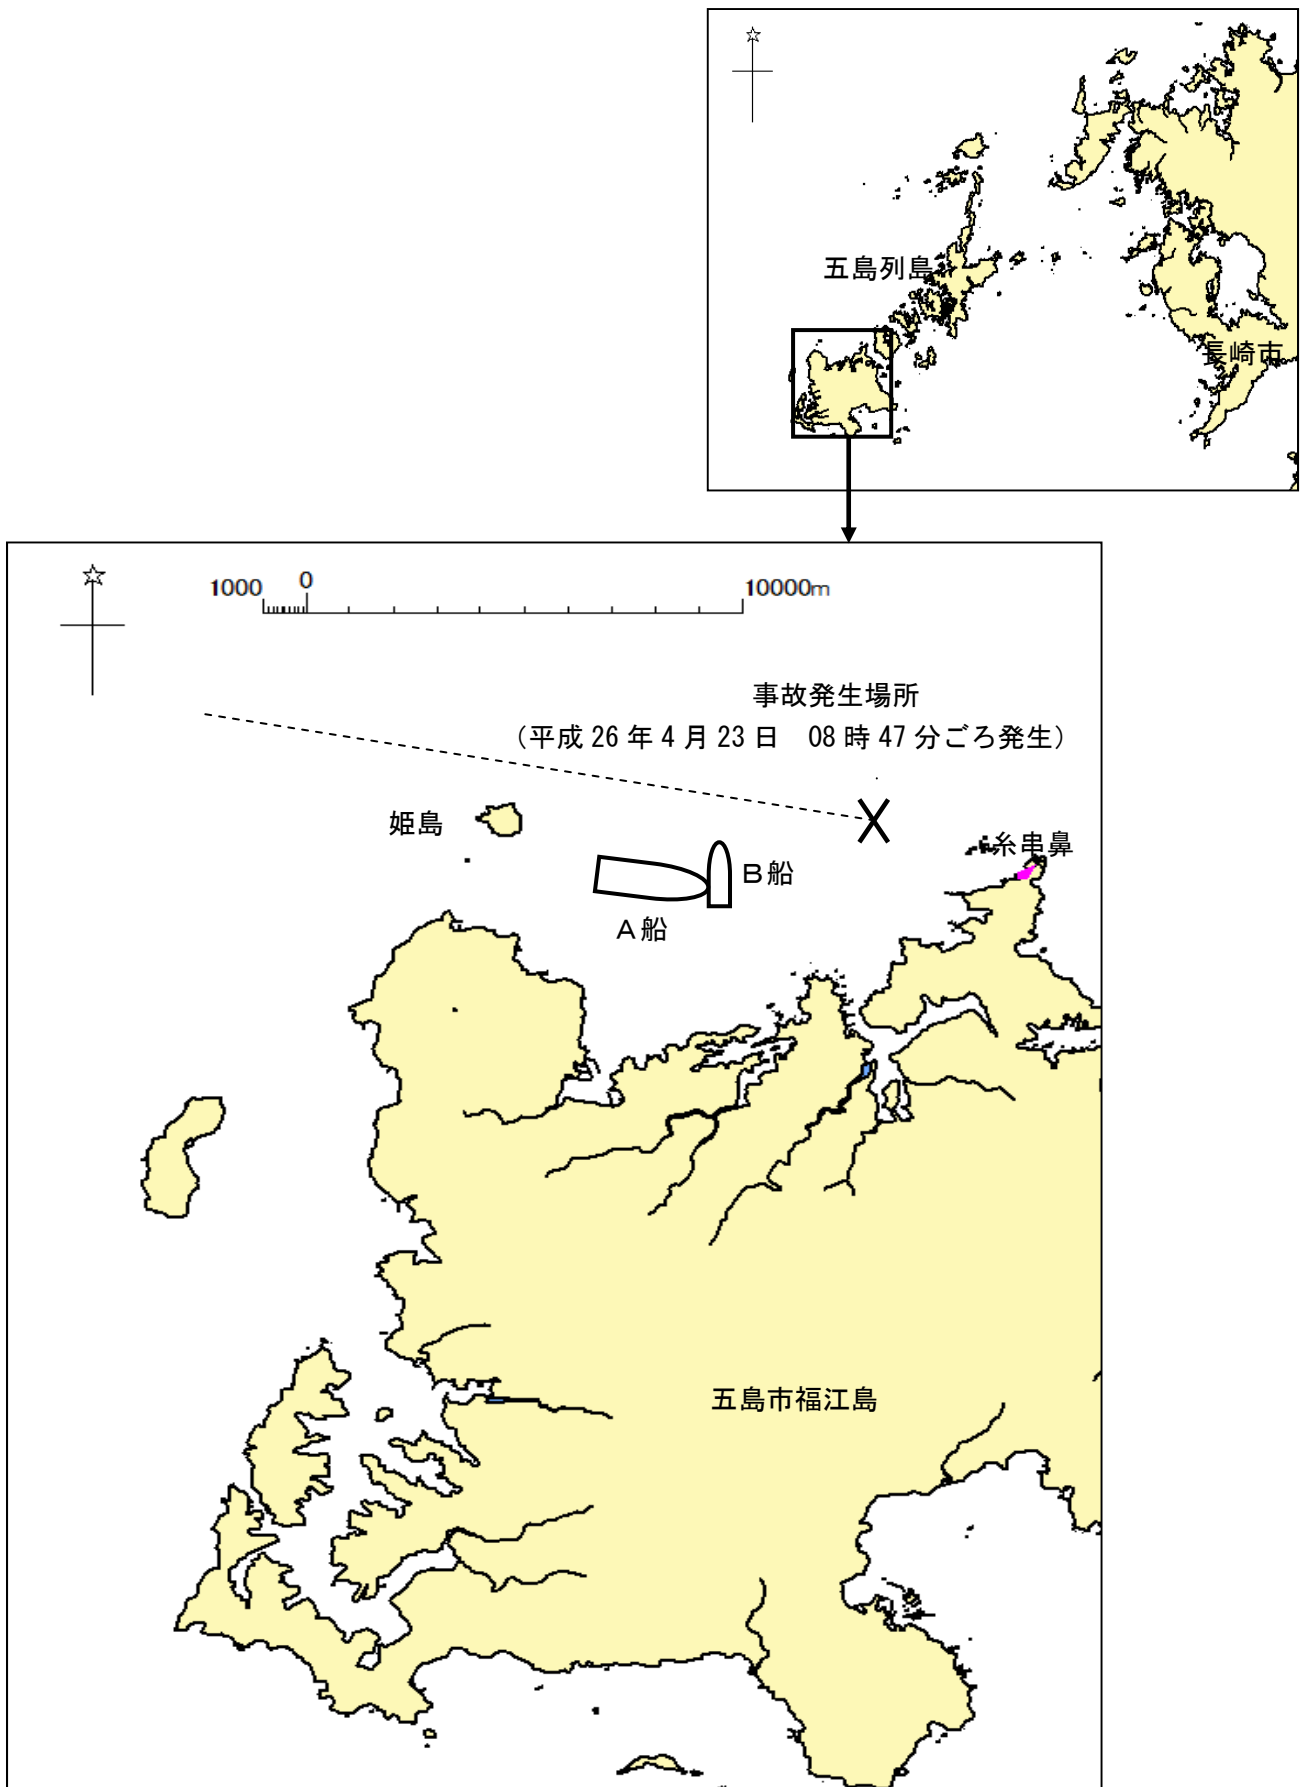
付図1 事故発生経過概略図

<p>中、船長Aが、船尾方を向いて釣り客と話をしていたことから、B船に気付かず、B船と衝突したものと考えられる。</p> <p>B船は、糸串鼻西北西方沖で船首を北方に向けて漂流して釣り中、船長Bが、釣りに注意を向けていたことから、左舷方80m付近をB船に向けて航行するA船に気付き、タモ網を振って注意喚起を行ったが、A船と衝突したものと考えられる。</p>
<b>原因</b>	<p>本事故は、福江島糸串鼻西北西方沖において、A船が東進中、B船が漂流して釣り中、船長Aが船尾方を向いて釣り客と話をしており、また、船長Bが釣りに注意を向けていたため、両船が衝突したことにより発生したものと考えられる。</p>
<b>参考</b>	<p>今後の同種事故等の再発防止に役立つ事項として、次のことが考えられる。</p> <ul style="list-style-type: none"> <li>・航行中は、常に周囲の見張りを行うこと。</li> <li>・漂流して釣りをを行っている場合でも、周囲の見張りを適切に行い、他船が接近するときは、音響による信号によって注意喚起を行うこと。</li> </ul>
