船舶事故調査報告書

事故種類	乗揚
発生日時	平成25年12月16日 07時25分ごろ（1件目の事故） 平成25年12月16日 07時38分ごろ（2件目の事故）
発生場所	鹿児島県龍郷町竜郷港 （1件目の事故） 竜郷港阿丹埼北東方照射灯から真方位206° 2,070m付近 （概位 北緯28° 25.3′ 東経129° 35.8′） （2件目の事故） 竜郷港阿丹埼北東方照射灯から真方位209° 2,200m付近 （概位 北緯28° 25.2′ 東経129° 35.7′）
事故調査の経過	平成25年12月17日、本事故の調査を担当する主管調査官（那覇事務所）を指名した。また、平成26年1月7日、1人の地方事故調査官を追加指名した。 原因関係者から意見聴取を行った。
事実情報 船種船名、総トン数 船舶番号、船舶所有者等 L×B×D、船質 機関、出力、進水等	油タンカー たまりき丸、499トン 141266、玉力汽船株式会社 60.00m (Lr) × 10.00m × 4.50m、鋼 ディーゼル機関、1,176kW、平成22年4月28日
乗組員等に関する情報	船長 男性 64歳 四級海技士（航海） 免許年月日 昭和46年10月29日 免状交付年月日 平成25年8月7日 免状有効期間満了日 平成31年7月5日
死傷者等	なし
損傷	船底外板に擦過傷
事故の経過	（1件目の事故） 本船は、船長ほか4人が乗り組み、C重油約1,000klを積み、船首約3.30m、船尾約4.60mの喫水により、船長が単独で操船し、乗組員を入港配置に就け、竜郷港の九州電力竜郷発電所ドルフィン棧橋（以下「本件棧橋」という。）に向け、龍郷町マサキ鼻東南東方沖を0.25海里レンジとしたレーダー画面に表示した針路線に沿い、約4ノットの対地速力で手動操舵によって南西進した。

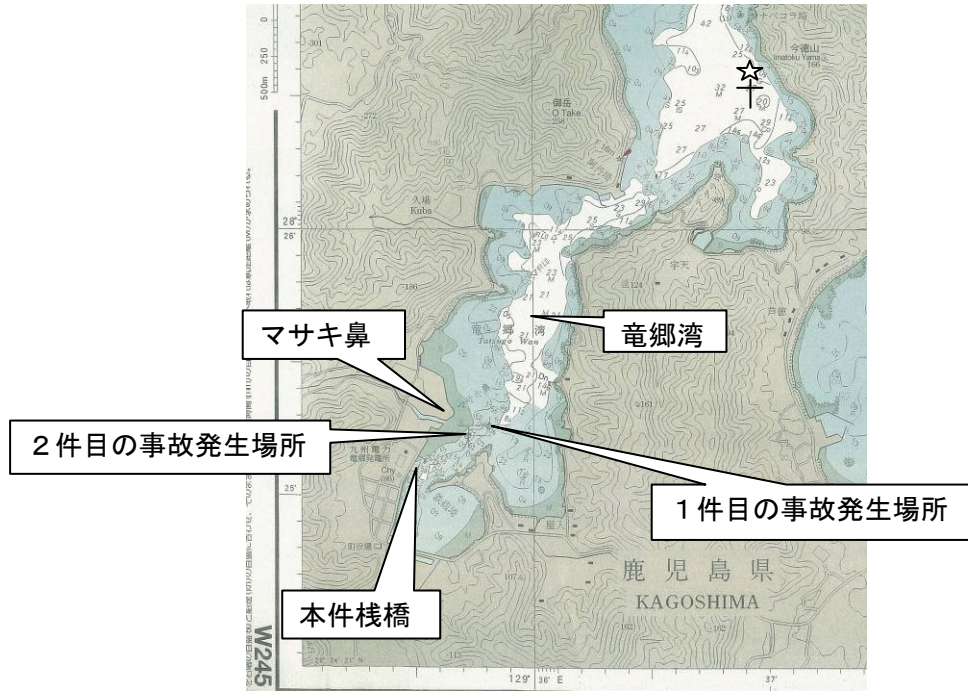
付図1 事故発生経過概略図

<p>船長は、本件棧橋への可航域が分かるよう、本件棧橋から060°（真方位、以下同じ。）525m付近に設置された灯浮標（以下「1番灯浮標」という。）及び073°250m付近に設置された灯浮標（以下「2番灯浮標」という。）を結ぶ見通し線（以下「本件見通し線」という。）をレーダー画面に表示し、陸上の目標物を目視して船位を確認しながら、本件見通し線から約10mを離す予定で1番灯浮標に接近した。</p> <p>船長は、本件見通し線と針路のなす角度がふだんより大きく感じられたので、本件見通し線寄りに船位を修正しようと思った平成25年12月16日07時25分ごろ、本船が、1番灯浮標の東北東方約60mの浅所に乗り揚げた。</p> <p>（2件目の事故）</p> <p>船長は、乗り揚げたときに衝撃を感じておらず、また、後進をかけたところ、離礁したので、船底外板に損傷はないものと思ひ、後方へ約90m下がって本件棧橋への進入をやり直すことにした。</p> <p>船長は、本船が南方を向いていたので、舵効を得るため、前進半速とし、舵とバウスラスターを併用して右回頭しながら、1番灯浮標を右方至近距離に見て通過したものの、右回頭が止まらずに本件見通し線を通り、07時38分ごろ、本船が、1番灯浮標と2番灯浮標の間の浅所に乗り揚げて左舷側に傾いた。</p> <p>本船は、乗揚後、両舷の錨を投錨して船固めを行い、会社手配のタグボートの到着を待つうち、18日04時00分ごろ、自然離礁したので、本件棧橋へ着棧した。</p> <p>（付図1 事故発生経過概略図、付図2 推定航行経路図、附表1 AIS記録（抜粋） 参照）</p>
<p>気象・海象</p>	<p>気象：天気 曇り、風向 南東、風速 約3m/s、視界 良好</p> <p>海象：潮汐 下げ潮の初期、潮高 約163cm</p>
<p>その他の事項</p>	<p>船長は、1件目の事故後、本件見通し線と針路のなす角度がふだんより大きいと感じた際、満潮から間がないこともあり、乗り揚げるとは思わなかった。</p> <p>船長は、1件目の事故後に離礁した際、可航域が狭いので、推進器及び舵が浅所に接触しないように慎重に後進をかけたので、十分に下がることはできなかった。</p> <p>船長は、2件目の事故後、進入をやり直す際、竜郷湾内の広い水域まで戻り、ふだんの態勢で進入すべきであったと思った。</p> <p>船長は、予定経路上の最狭部の可航幅が約30mであると認識していた。</p> <p>船長は、本船の乗組員として約20回、本件棧橋に着棧した経験があった。</p>

<p>分析</p> <p>乗組員等の関与 船体・機関等の関与 気象・海象の関与 判明した事項の解析</p>	<p>あり なし なし</p> <p>(1件目の事故)</p> <p>本船は、マサキ鼻東南東方沖を本件棧橋に向けてレーダー画面に表示した針路線に沿って航行中、船長が、陸上の目標物を目視して船位を確認しながら、本件見通し線から南東側へ約10mを離す予定で1番灯浮標に接近したものの、本件見通し線から予定より離れて航行していたことから、1番灯浮標から東北東方約60mの浅所に乗り揚げたものと考えられる。</p> <p>(2件目の事故)</p> <p>本船は、後進をかけて離礁し、本件棧橋に向けて進入をやり直す際、船長が、前進半速とし、舵とバウスラスターを併用して右回頭した際、右回頭が止まらなかったことから、本件見通し線を通り過ぎて1番灯浮標と2番灯浮標の間の浅所に進入し、同浅所に乗り揚げたものと考えられる。</p>
<p>原因</p>	<p>(1件目の事故)</p> <p>本事故は、本船が、マサキ鼻東南東方沖を本件棧橋に向けてレーダー画面に表示した針路線に沿って航行中、船長が、陸上の目標物を目視して船位を確認しながら、本件見通し線から南東側へ約10mを離す予定で1番灯浮標に接近したものの、本件見通し線から予定より離れて航行していたため、1番灯浮標から東北東方約60mの浅所に乗り揚げたことにより発生したものと考えられる。</p> <p>(2件目の事故)</p> <p>本事故は、本船が、マサキ鼻東南東方沖を本件棧橋に向けて航行中、船長が、浅所に乗り上げて進入をやり直すに際し、右回頭が止まらなかったため、本件見通し線を通り過ぎて1番灯浮標と2番灯浮標の間の浅所に進入し、同浅所に乗り揚げたことにより発生したものと考えられる。</p>
<p>参考</p>	<p>今後の同種事故等の再発防止に役立つ事項として、次のことが考えられる。</p> <ul style="list-style-type: none"> ・狭い水域における船橋当直は、指揮者と操舵者の2人配置とすることが望ましい。
