船舶事故調査報告書

平成26年9月4日

運輸安全委員会（海事専門部会）議決

事故種類	乗揚
発生日時	平成25年8月27日（火） 20時10分ごろ
発生場所	富山県伏木富山港の新湊区港口 富山県射水市所在の新湊東内防波堤灯台から真方位189°260m付近 （概位 北緯36°46.4′ 東経137°07.0′）
事故調査の経過	平成25年8月29日、本事故の調査を担当する主管調査官（神戸事務所）を指名した。 原因関係者から意見聴取を行った。
事実情報 船種船名、総トン数 船舶番号、船舶所有者等 L×B×D、船質 機関、出力、進水等	A 貨物船 第三十五三晃丸、498トン 140762、三晃海運有限公司 71.56m (Lr) × 11.80m × 7.52m、鋼 ディーゼル機関、1,471kW、平成20年3月 B 旅客船兼自動車渡船 こしのかた、46トン 127639、富山県 17.00m × 5.80m × 1.70m、鋼 ディーゼル機関2基、154kW（合計）、昭和62年11月10日
乗組員等に関する情報	A 船長A 男性 59歳 五級海技士（航海）（旧就業範囲） 免許年月日 昭和53年2月24日 免状交付年月日 平成23年4月19日 免状有効期間満了日 平成28年6月12日 B 船長B 男性 61歳 一級海技士（航海） 免許年月日 昭和59年12月11日 免状交付年月日 平成24年12月7日 免状有効期間満了日 平成30年10月11日
死傷者等	なし
損傷	A バルバスバウに凹損 B なし
事故の経過	A船は、船長Aほか4人が乗り組み、伏木富山港新湊区富山ふ頭で

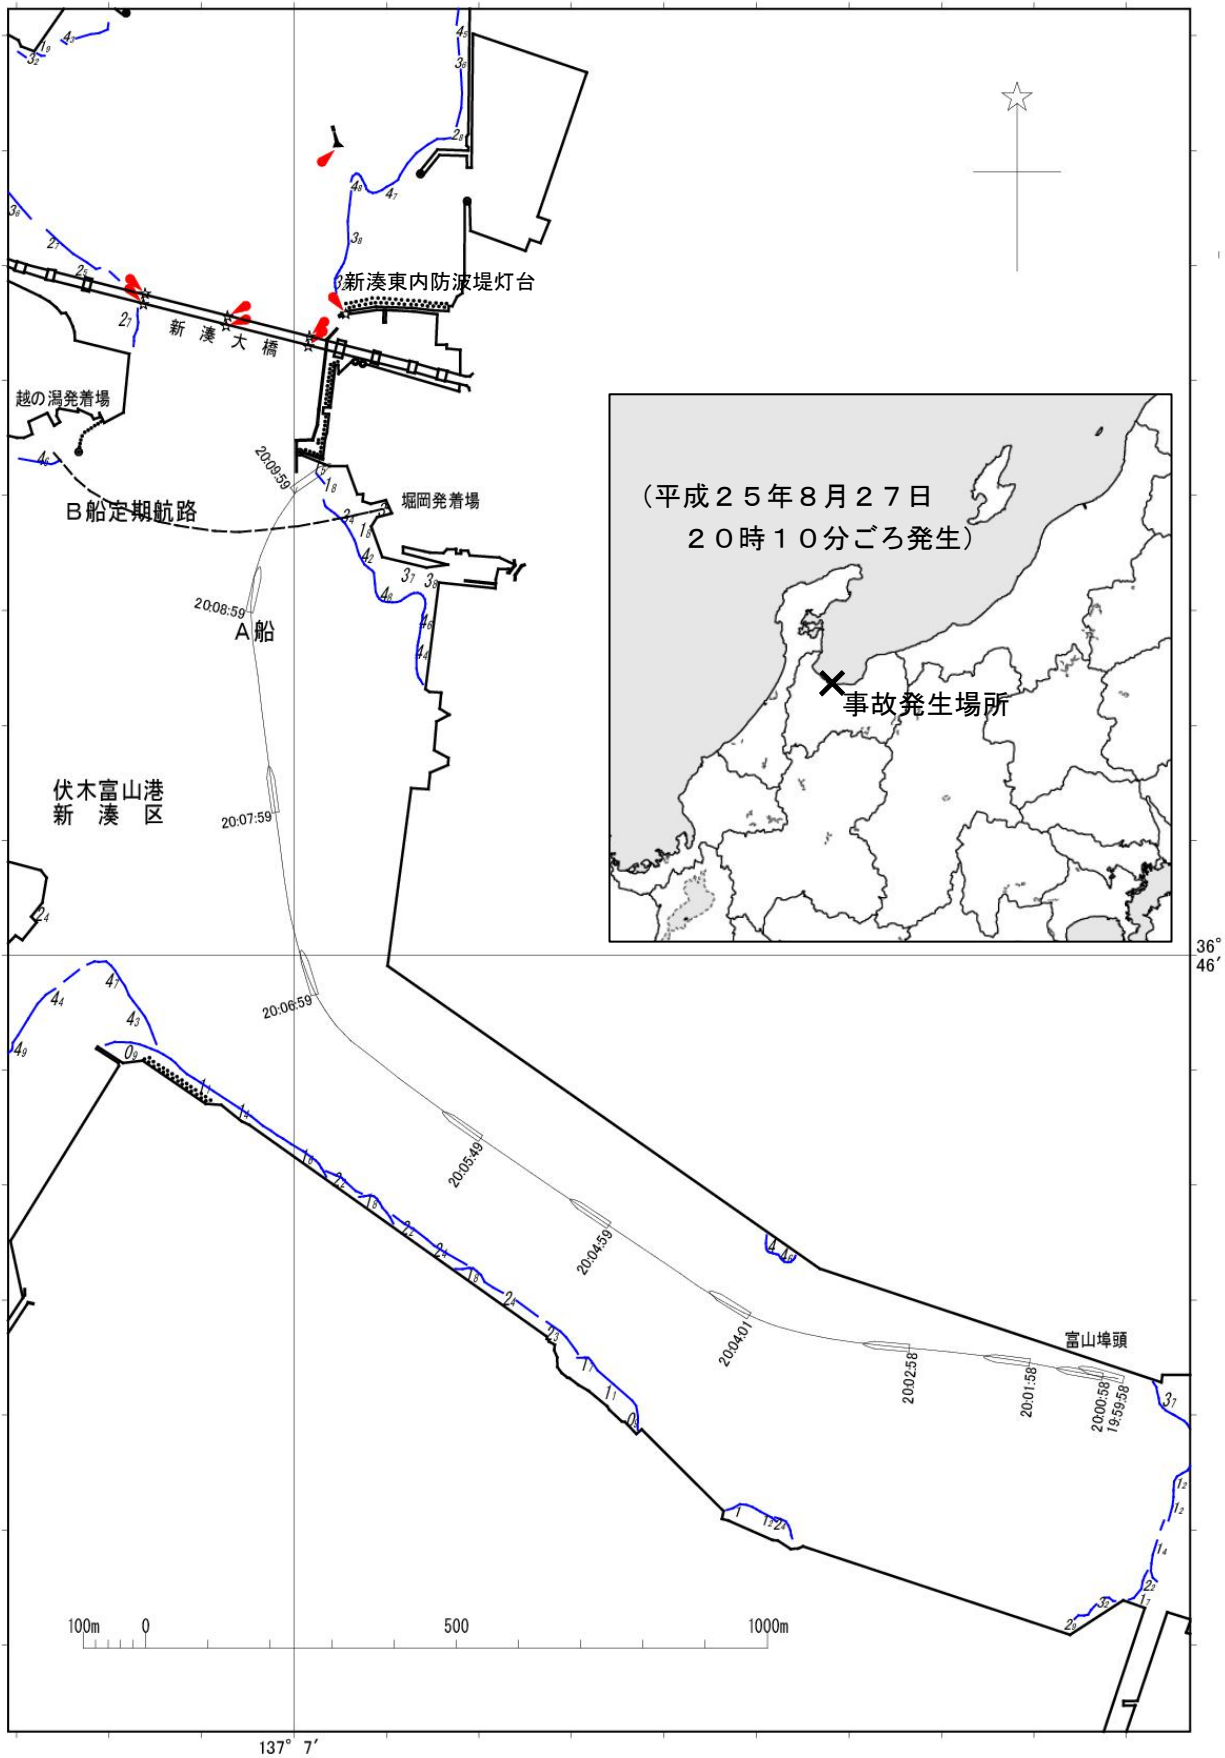
付図1 A船の航行経路図

<p>積荷を行い、船首喫水約3.26m、船尾喫水約4.43mで離岸した後、船長Aが、単独で船橋当直を行い、港口に向け、約10ノット(kn)の対地速力で手動操舵により、北進していたところ、右舷前方に赤灯を見せて航行しているB船を認めた。</p> <p>船長Aは、しばらくの間、B船の方位を観測し、B船の方位に変化がなく、両船が接近していたので、衝突のおそれを感じ、右舵一杯として機関を全速力後進としたところ、A船は、B船と約10mの距離で通過して衝突は免れたものの、停止せず、平成25年8月27日20時10分ごろ伏木富山港新湊区港口の浅瀬に乗り揚げた。</p> <p>B船は、船長Bほか1人が乗り組み、万葉線電車の越ノ瀧^{こし}ノ^{かた}瀧駅発着に合わせ、新湊区港口西側の越の瀧発着場及び港口東側の堀岡発着場の間を運航しており、堀岡発着場において、船首着けで旅客を下船させた後、後進して出発していた。</p> <p>船長Bは、越の瀧発着場に向首して航行する際、北側から南進して来る入港船に対し、B船が海上衝突予防法の横切り船の航法における避航船となるので、入港船がある場合はその進路を避ける必要があると思い、左回頭をしながら、入港船の有無を確認し、入港船がいなかったため、越の瀧発着場に向首して増速した後、左舷側を見たところ、やや緑灯色の強い両舷灯を見せたA船に気付いた。</p> <p>船長Bは、B船がA船に対し、海上衝突予防法の横切り船の航法における保持船に当たると思い、また、A船の方位が船尾方に変化していたので、衝突のおそれはないものと思い、航行を続けていたところ、A船が乗り揚げたことに気付き、越の瀧発着場に着岸後、運航管理者に状況の報告を行い、B船の定期運航を続けた。</p> <p>A船は、バラスト水を排出して船体を浮上させて自力で離礁し、新湊区の公共岸壁に着岸した。</p> <p>(付図1 A船の航行経路図、付図2 事故発生経過概略図、付表1 A船のAIS記録(抜粋) 参照)</p>
<p>気象・海象</p>	<p>気象：天気 晴れ、風向 西、風力 1、視界 良好</p> <p>海象：潮汐 高潮時、潮高 約0.4m</p>

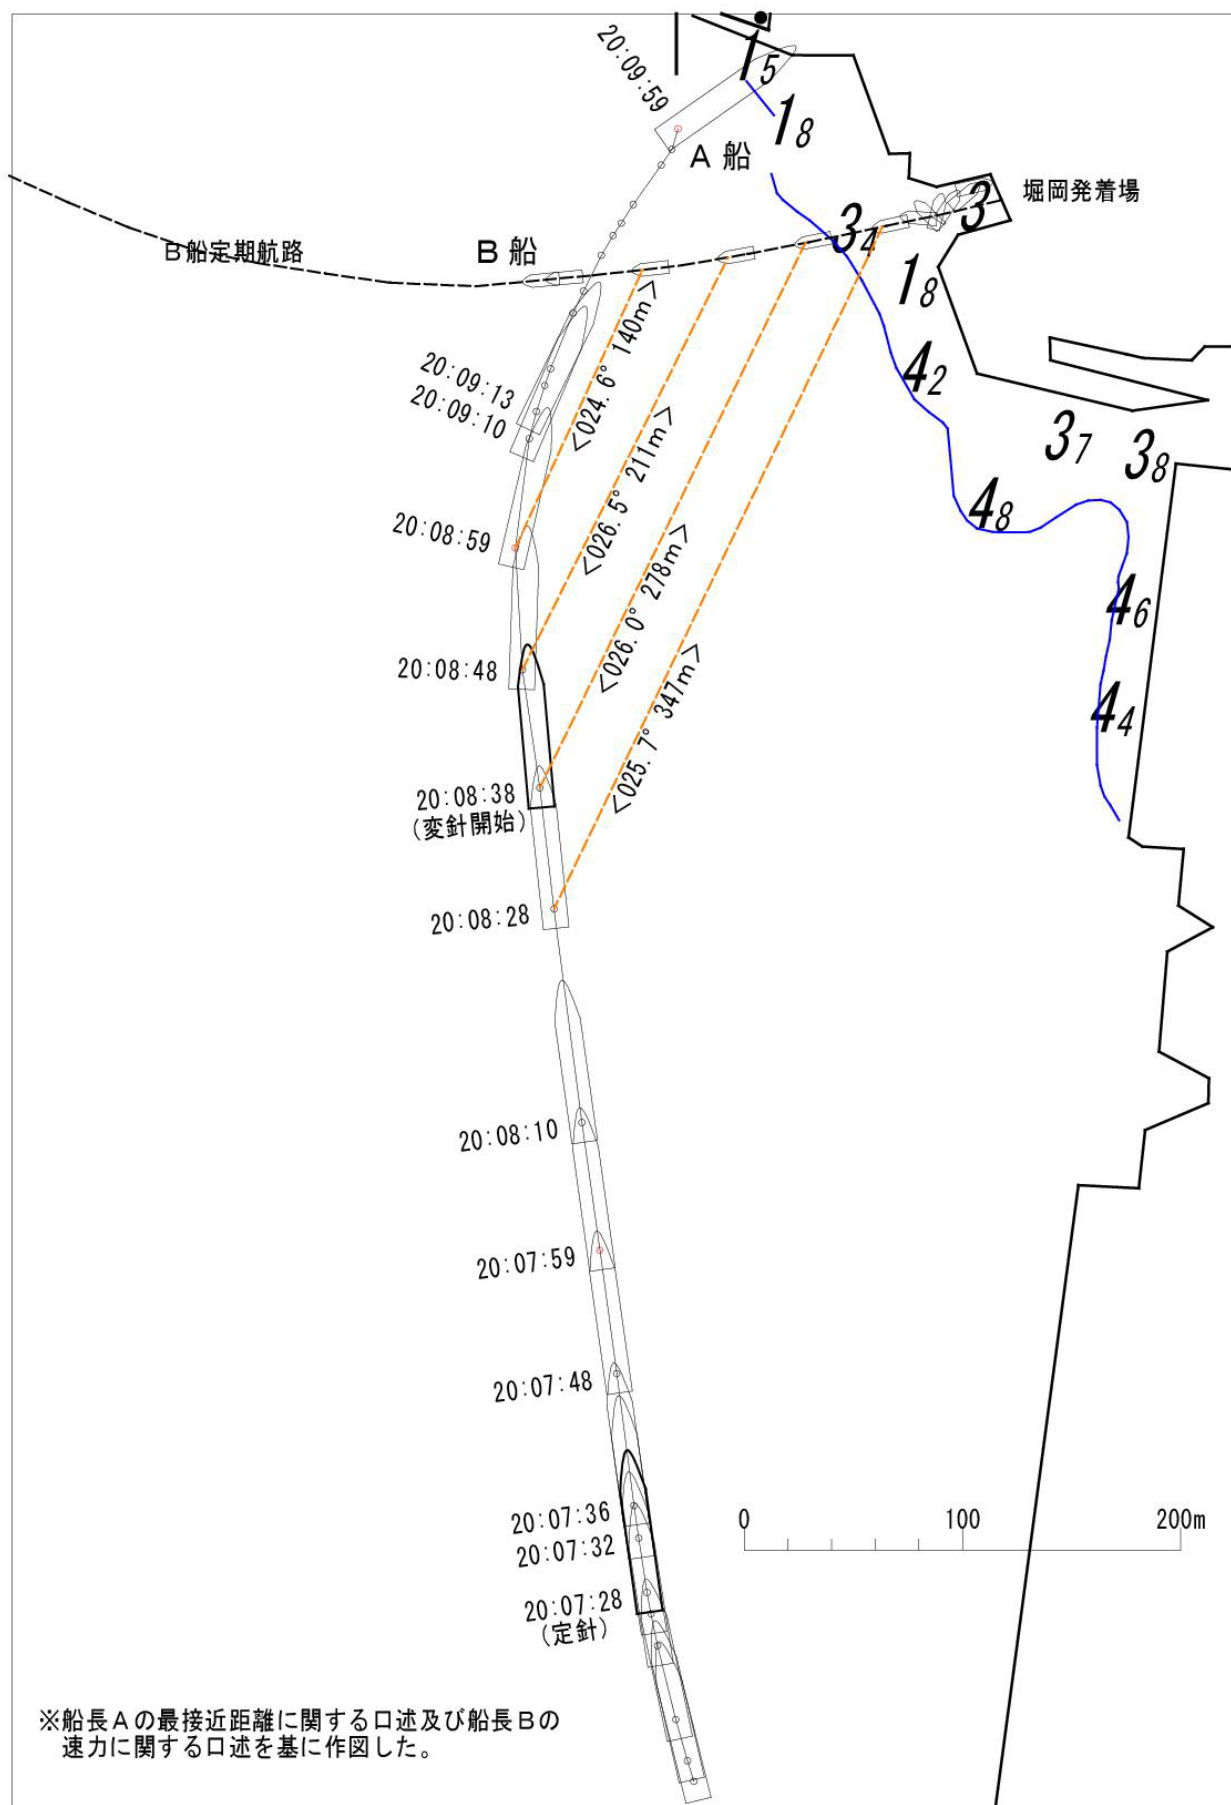
付図2 事故発生経過概略図

<p>その他の事項</p>	<p>船長Aは、B船が港口を運航していることを知っていたが、本事故発生時には運航していないものと思っていた。</p> <p>船長Aは、B船との衝突のおそれを感じた際、避航動作をとることに集中しており、注意喚起信号を行わなかった。</p> <p>B船は、レーダーを設置していたものの、船長Bは、視界が良いので目視できると思い、レーダーを待機状態として使用していなかった。</p> <p>船長Bは、大型の入出港船以外の情報を知らなかった。</p> <p>B船の運航管理者は、A船の動静を把握していなかった。</p> <p>富山県の運航管理規程によれば、運航に必要な情報の収集及び伝達</p>

<p>に関する運航管理者の措置は、次のとおりであった。</p> <p>第29条 運航管理者は、次に掲げる事項を把握し、(4)及び(5)については必ず、その他の事項については、必要に応じて船長に連絡するものとする。</p> <p>(1) 気象、海象に関する情報</p> <p>(2) 港内事情、航路の自然的性質</p> <p>(3) 陸上施設の状況</p> <p>(4) 水路通報、港長公示等官公庁の発する運航に関する情報</p> <p>(5) 乗船した旅客数及び車両数</p> <p>(6) 乗船待ちの旅客数及び車両数</p> <p>(7) 船舶の動静</p> <p>(8) その他、航行の安全の確保のために必要な事項</p>
<p>分析</p> <p>乗組員等の関与</p> <p>船体・機関等の関与</p> <p>気象・海象の関与</p> <p>判明した事項の解析</p>	<p>A あり、B あり</p> <p>A なし、B なし</p> <p>A なし、B なし</p> <p>A 船は、伏木富山港新湊区を北進中、船長Aが、右舷前方を航行していたB船と衝突するおそれを感じ、右舵一杯として機関を全速力後進としたところ、B船との衝突は免れたものの、停止しなかったことから、新湊区港口の浅瀬に乗り揚げたものと考えられる。</p> <p>B船は、伏木富山港新湊区港口を越の渦発着場に向けて増速して航行中、船長Bが、両舷灯を見せたA船に気付いたが、B船が、A船に対し、海上衝突予防法の横切り船の航法における保持船に当たると思い、また、A船の方位が船尾方に変化していたので、衝突のおそれはないものと思ひ、航行を続けていたものと考えられる。</p>
<p>原因</p>	<p>本事故は、夜間、伏木富山港新湊区において、A船が北進中、B船が西進中、船長Aが、右舷前方を航行していたB船と衝突するおそれを感じ、右舵一杯として機関を全速力後進としたところ、B船との衝突は免れたものの、A船が、停止しなかったため、新湊区港口の浅瀬に乗り揚げたことにより発生したものと考えられる。</p>
<p>参考</p>	<p>B船の運航管理者は、本事故後、次の対策を採った。</p> <ul style="list-style-type: none"> ・ 船長は、日没後及び視界不良時において、離岸前にレーダーで他船の存在を確認すること。 ・ 機関長は、離岸の際、後方の海面及び出入港船の存在を確認し、異常があれば、船長に報告すること。 ・ 船舶代理店からの入出港船情報が入った場合は、船長への連絡を確実にすること。 <p>今後の同種事故等の再発防止に役立つ事項として、次のことが考えられる。</p> <ul style="list-style-type: none"> ・ 港内を航行する際は、その時の状況に適した距離で停止すること

<p>ができる速力、また、他の船舶に危険を及ぼさないような速力で航行すること。</p> <ul style="list-style-type: none">・ 予断や思い込みを避け、全周に対して見張りを行うこと。・ 注意喚起信号を適切に行うこと。
--	--
