船舶事故調査報告書

事故種類	衝突（防波堤）
発生日時	平成25年10月31日 23時07分ごろ
発生場所	石川県加賀市橋立港西防波堤北端部 橋立港西防波堤灯台から真方位045°20m付近 （概位 北緯36°21.5′ 東経136°18.8′）
事故調査の経過	平成26年1月16日、本事故の調査を担当する主管調査官（神戸事務所ほか1人の地方事故調査官を指名した。 原因関係者から意見聴取を行った。
事実情報 船種船名、総トン数 船舶番号、船舶所有者等 L×B×D、船質 機関、出力、進水等	漁船 宝勝丸、19トン IK2-5536（漁船登録番号）、有限会社マル幸商事 19.01m (Lr) × 4.40m × 2.00m、FRP ディーゼル機関、669kW、平成8年7月 第244-16610号（船舶検査済票の番号）
乗組員等に関する情報	船長 男性 39歳 一級小型船舶操縦士・特定 免許登録日 平成15年8月25日 免許証交付日 平成25年6月19日 （平成30年6月18日まで有効）
死傷者等	なし
損傷	船首部を破損
事故の経過	本船は、船長ほか3人が乗り組み、乗組員を船首部、船尾部に配置した後、法定の灯火を表示し、平成25年10月31日23時00分ごろ加賀市橋立漁港の岸壁を離岸した。 船長は、後片付けを終えた乗組員を居室で休ませ、操舵室右舷側に立ち、単独の船橋当直に就き、船尾甲板に作業灯5個を点灯して先行する僚船の約20m後方を機関を半速力前進にかけ、約5～6ノット（kn）の速力（対地速力、以下同じ。）で北進した。 船長は、レーダー及びGPSプロッターを作動させ、西防波堤を左舷側に見ながら北進し、先行する僚船の作業灯がまぶしいと感じたので、漁場に向けてふだんより早めに左に変針するとともに、機関を全速力前進とした直後、23時07分ごろ、約7～8knの速力により、西防波堤の北端部に衝突した。

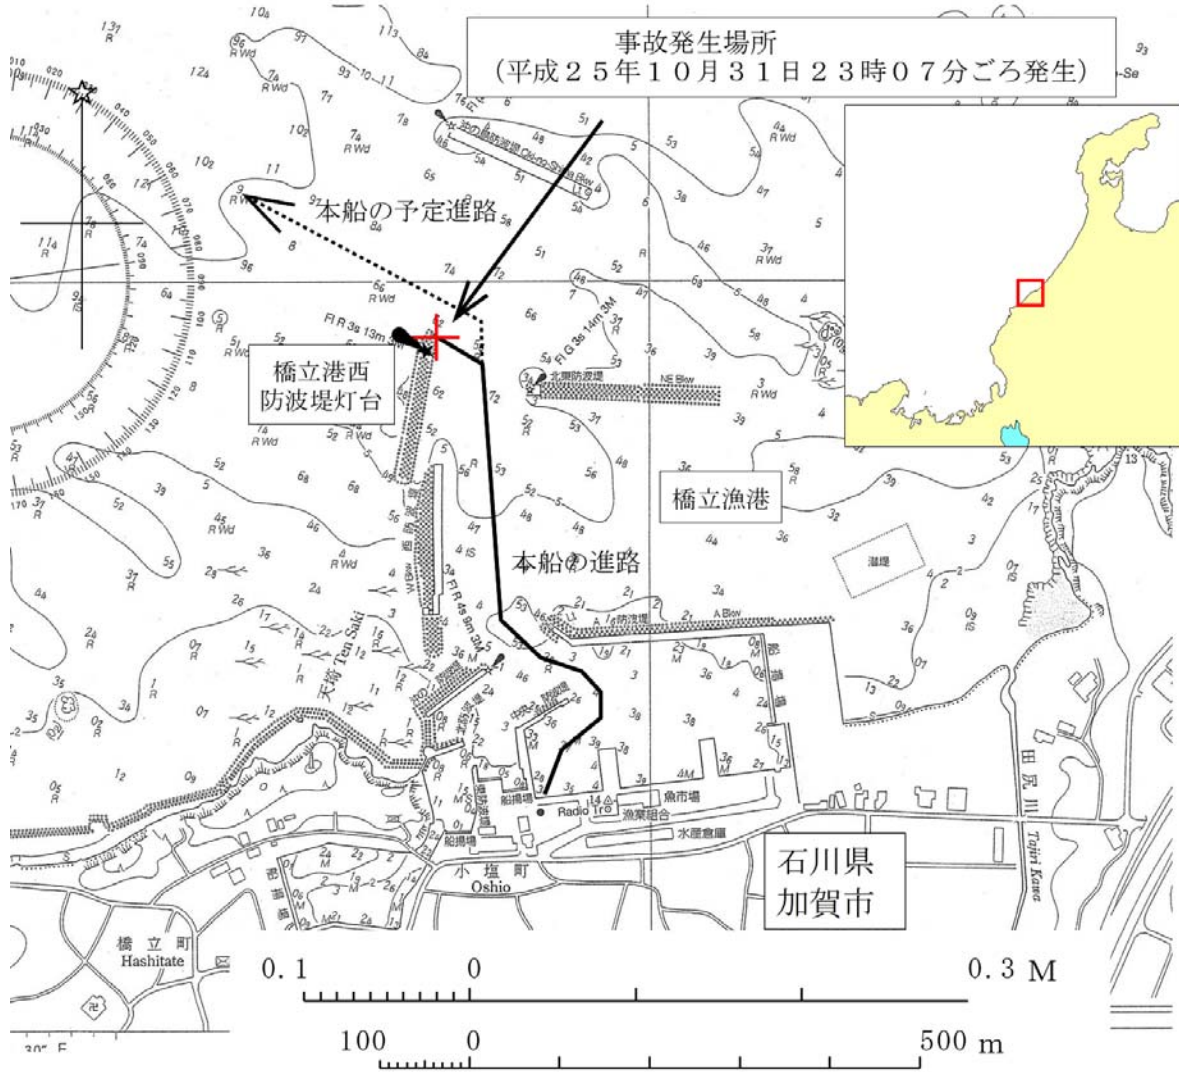
付図1 推定航行経路図

<p>船長は、衝撃で体がスロットルレバーに当たって機関の回転数が上がったが、すぐに機関を中立とし、損傷状況の確認を行い、僚船に西防波堤に衝突した旨を連絡した後、自力で航行して橋立漁港の岸壁に帰った。</p> <p>(付図1 推定航行経路図 参照)</p>
気象・海象	<p>気象：天気 曇り、風向 東南東、風力 1、視界 良好</p> <p>海象：潮汐 上げ潮の末期</p>
その他の事項	<p>船長は、約8年前から本船の甲板員として乗船し、約2か月前から船長として乗り組み、船橋当直の経験は豊富であったが、港内における操船はそれほど慣れていないという意識があった。</p> <p>本船は、船首甲板に障害物はなく、船首方の見通しは良好であった。</p>
分析 乗組員等の関与 船体・機関等の関与 気象・海象の関与 判明した事項の解析	<p>あり</p> <p>なし</p> <p>なし</p> <p>本船は、橋立漁港において、僚船の後方を北進中、船長が、先行する僚船の作業灯がまぶしいと感じたので、漁場に向けてふだんより早めに左に変針したことから、西防波堤北端部に衝突したものと考えられる。</p>
原因	<p>本事故は、夜間、本船が、橋立漁港において、僚船の後方を北進中、船長が、先行する僚船の作業灯がまぶしいと感じたので、漁場に向けてふだんより早めに左に変針したため、西防波堤北端部に衝突したことにより発生したものと考えられる。</p>
参考	<p>今後の同種事故等の再発防止に役立つ事項として、次のことが考えられる。</p> <ul style="list-style-type: none"> ・夜間、港内を航行する場合、レーダー及びGPSプロッターを有効に活用し、防波堤などの障害物の有無を十分に確かめてから、変針すること。 ・先行する僚船との距離を十分に維持して出港すること。 ・港内では、減速して航行すること。
