船舶事故調査報告書

平成26年9月4日

運輸安全委員会（海事専門部会）議決

| 事故種類 | 乗揚 |

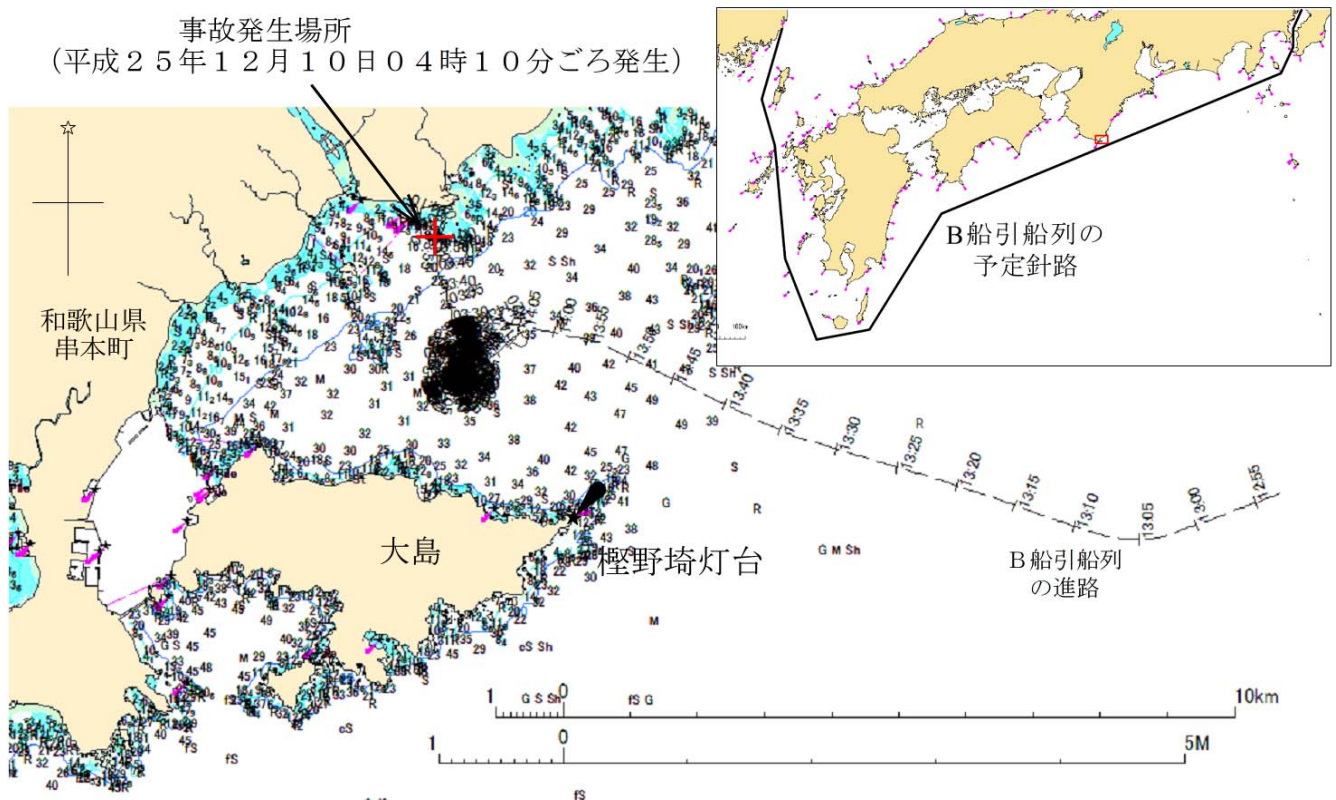
付図1 B船の航行経路図

| 事故の経過 | <p>B船は、船長B、航海士Bほか3人が乗り組み、C船に長さ約300mのえい航索を取り、A船をC船に左舷着けさせて支援する態勢とし、B船の船尾からC船の船尾まで約330mの引船列（以下「B船引船列」という。）として約4～5ノット（kn）の速力（対地速力、以下同じ。）により、静岡県伊豆半島南方沖から和歌山県串本町潮岬南方沖に向けて直航するため、西南西進していた。</p> <p>船長Bは、平成25年12月9日13時00分ごろ、大島東方沖で沿岸波浪24時間予想図を見て波が高くなることを知り、船長Aと協議の上、串本町串本港東方沖に避泊することにし、針路を右に転じて北西進した。</p> <p>船長Bは、14時40分ごろ、大島北方の水深約30m底質砂の場所において、C船の後部に備えた重量約8tの右舷ストックアンカーを投下し、錨に接続した直径48mmの鋼製ワイヤロープを延ばして長さ約250mとした後、B船をC船に右舷着けして機関を止めて錨泊を始めた。</p> <p>船長Bは、航海士Bと共に走錨の監視に当たり、停泊当直に就いていたところ、次第に波浪による上下動が大きくなり、10日03時20分ごろ、レーダーを見ていた航海士Bが、約2～3knの速力で走錨していることを認めたので、航海士B及び機関長BをC船に移乗させ、重量約8tの左舷ストックアンカーを投下させ、ワイヤロープを約150m延ばさせた。</p> <p>船長Bは、走錨が続いていることを知って乗揚の危険を感じ、A船及びB船を全速力後進としたが、走錨を止めることができず、04時10分ごろ、檜野埼灯台から真方位335°2.5M付近において、C船が浅所に乗り揚げた。</p> <p>A船は、係船索を切断して直ちにC船から離脱したが、B船は、船底部に衝撃を感じて右舷機が停止し、係船索を放して左舷機のみで離脱したものの、圧流され、浅所に乗り揚げた。</p> <p>船長Bは、04時40分ごろ海上保安部に本事故の発生を通報し、07時50分ごろ、機関室に浸水したことから、救助の要請を行い、海上保安庁のヘリコプターにB船の乗組員全員が救助された。</p> <p>（付図1 B船の航行経路図、付図2 B船引船列えい航状況、付図3 B船の航行経路図（拡大）、付表1 B船のAIS記録（抜粋） 参照）</p> |

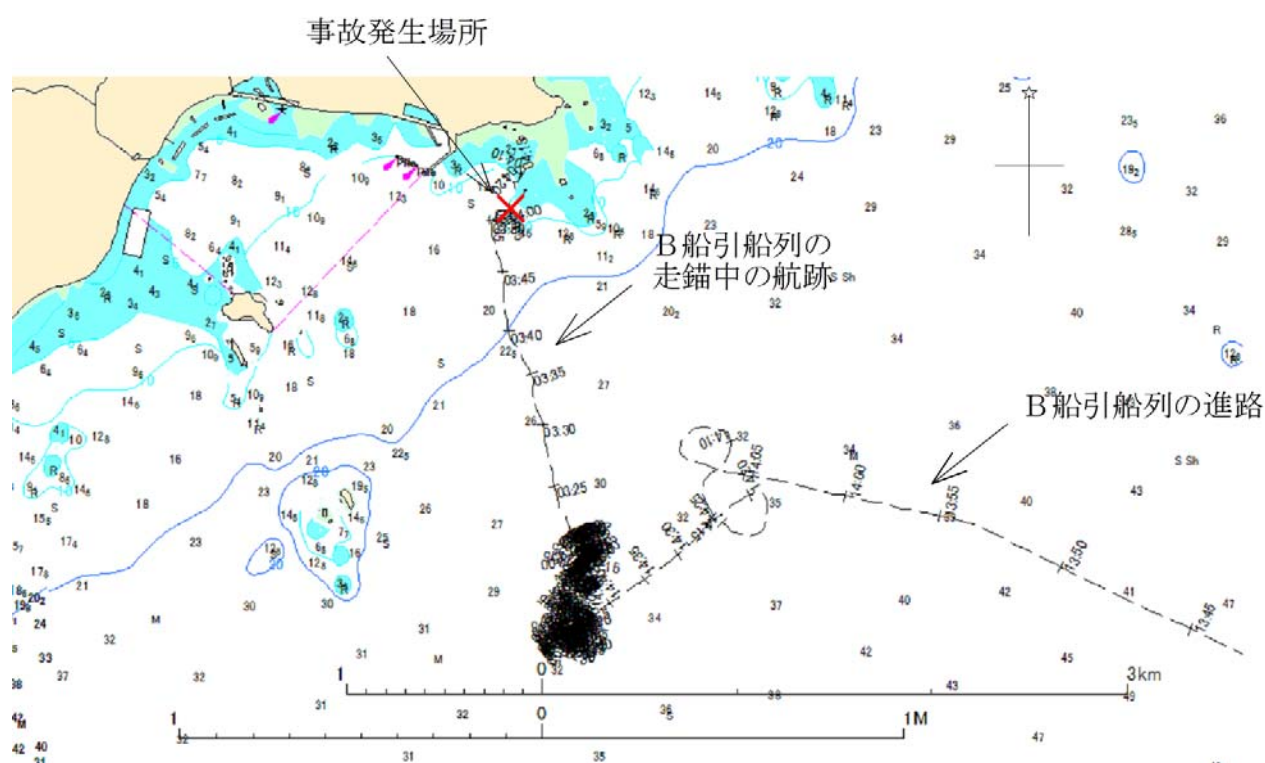
付図3 B船の航行経路図（拡大）

| <p>分析</p> <p>乗組員等の関与 船体・機関等の関与 気象・海象の関与 判明した事項の解析</p> | <p>A 不明、B あり、C なし A なし、B なし、C あり A あり、B あり、C あり</p> <p>B船引船列は、荒天を避ける際、船長Bが、これまでえい航した台船と同じように運航すればよいと思い、大島北方沖に錨泊していたことから、風力6の南風及び有義波高約4mの波を南南東から受け、北方に圧流され、B船及びC船が浅所に乗り揚げたものと考えられる。</p> |
