船舶事故等調査報告書

平成26年10月23日
運輸安全委員会（海事専門部会）議決

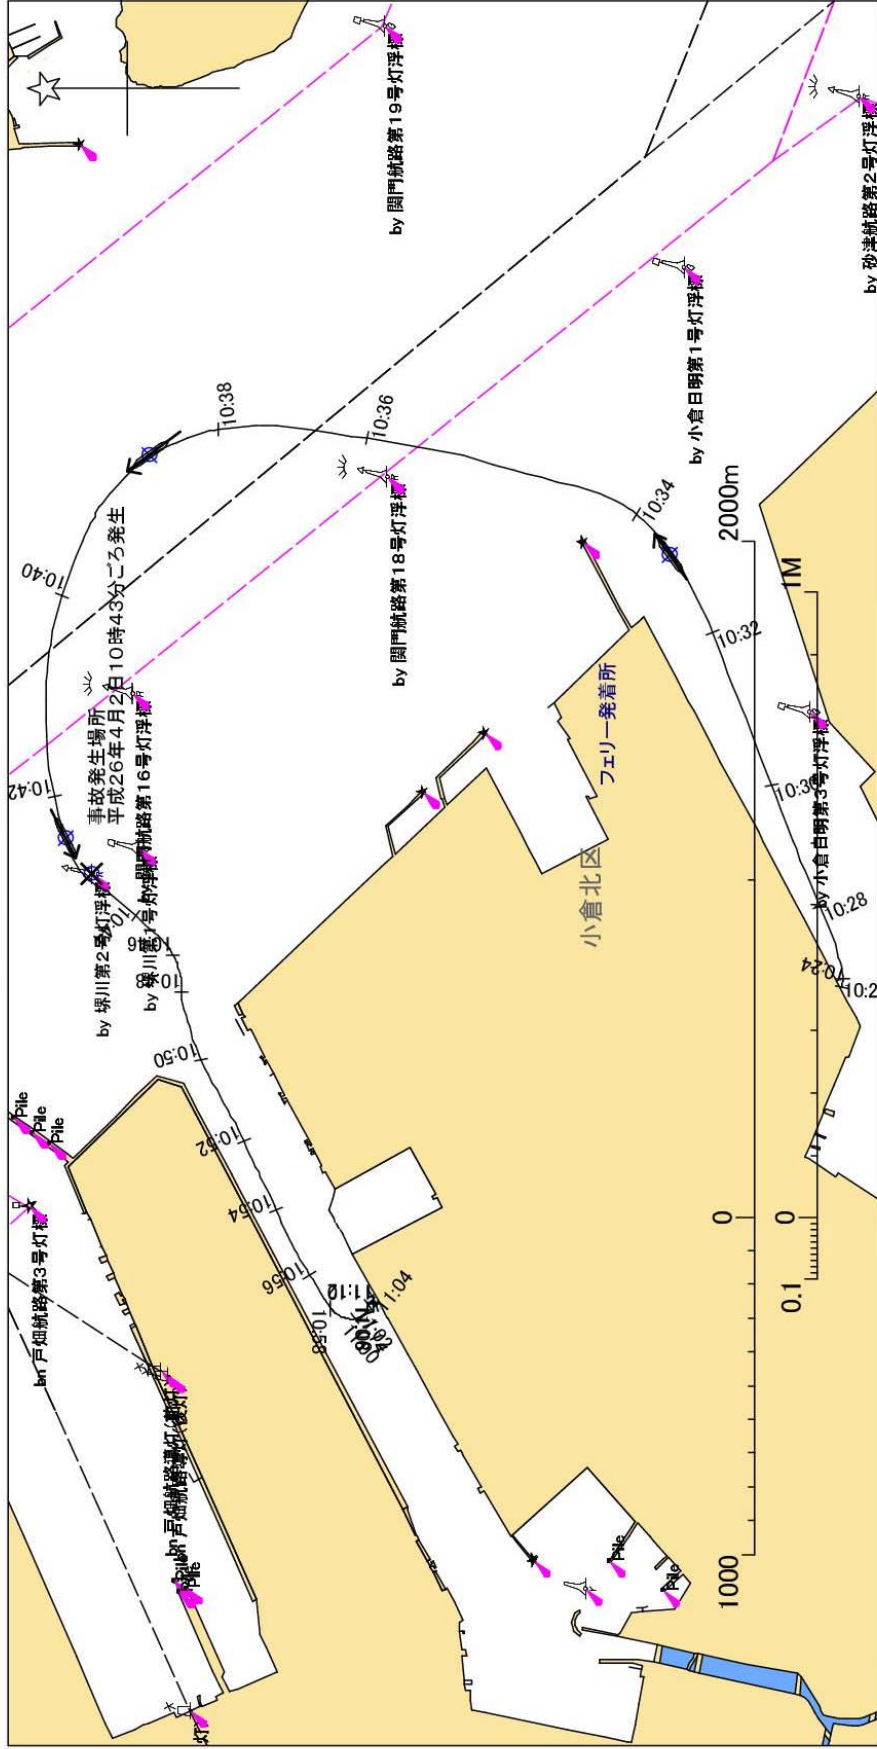
付図1 推定航行経路図

<p>ら、西向きの潮流に圧流されて第2号灯浮標に接近していることに気付かず、右舷船尾が第2号灯浮標に衝突したものと考えられる。</p>
原因	<p>本事故は、本船が、関門航路に接続する堺川水路に入航しようとした際、船長が、第2号灯浮標との位置関係を正確に確認していなかったため、西向きの潮流に圧流されて第2号灯浮標に接近していることに気付かず、右舷船尾が第2号灯浮標に衝突したことにより発生したものと考えられる。</p>
参考	<p>今後の同種事故等の再発防止に役立つ事項として、次のことが考えられる。</p> <ul style="list-style-type: none">・ 潮流に圧流される状況下においては、圧流量を勘案して進入角度を適切に定めること。・ 灯浮標の近くを通航する場合は、自船と灯浮標の位置関係を正確に把握すること。
