船舶事故等調査報告書

| 事故等番号 | 2014門第5号 |
| 事故等種類 | 乗揚 |
| 発生場所 | 長崎県壱岐市八幡浦 壱岐市所在の金城岩灯台から真方位300° 2,900m付近 (概位 北緯33° 46.8′ 東経129° 47.3′) |

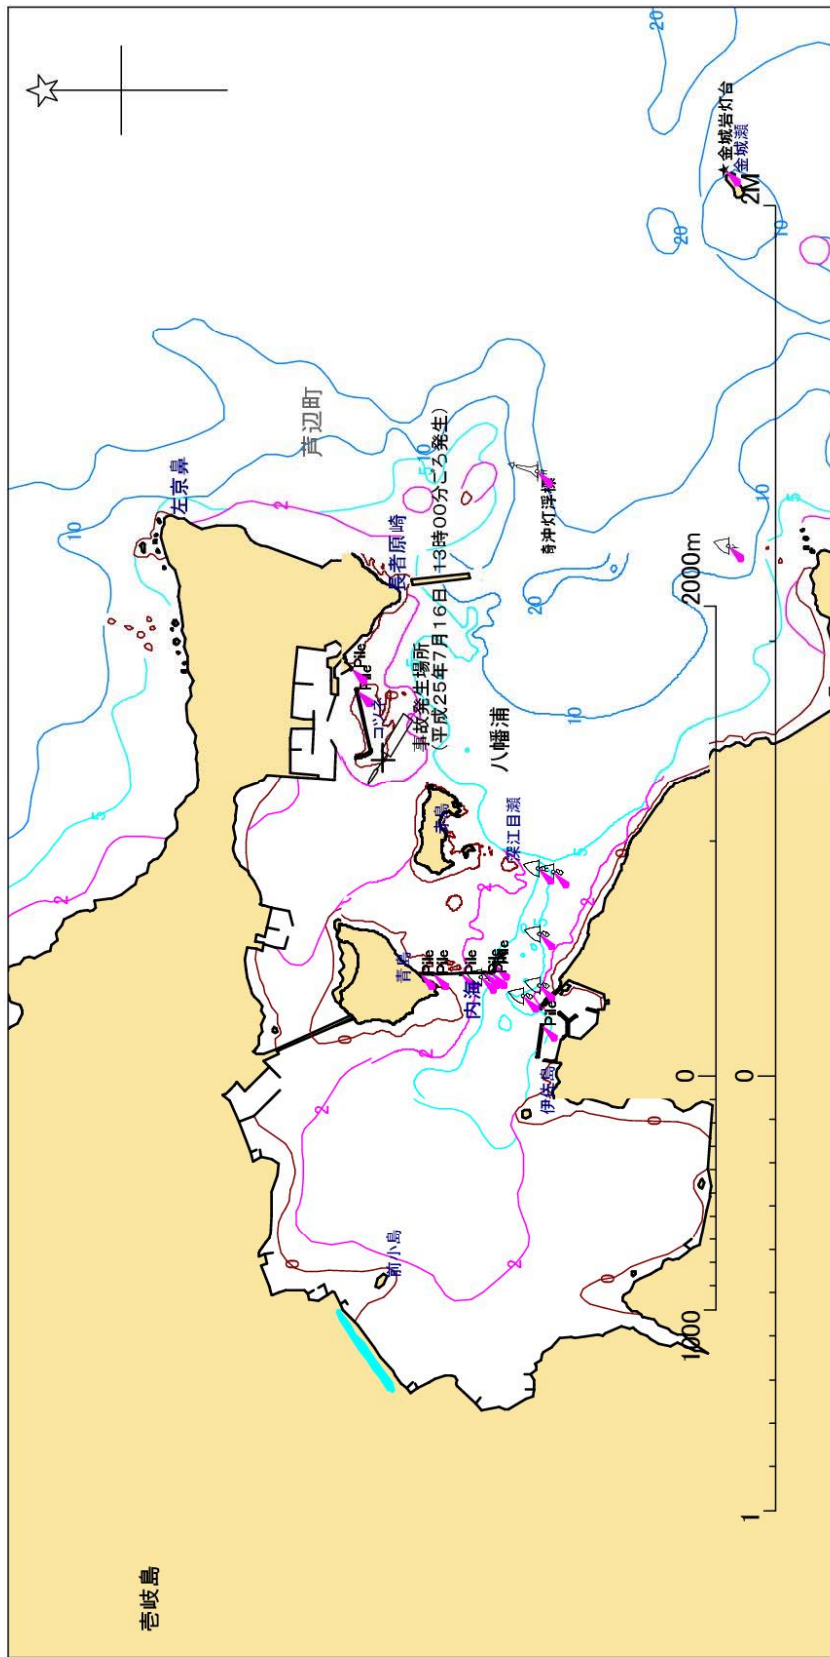
付図1 事故発生経過概略図

| 事故等の経過 | A船は、船長Aが1人で乗り組み、作業員1人を乗せたB船を船尾にえい航し、壱岐市芦辺町八幡地区特定漁港整備工事現場でコンクリート打設作業をしていた。 船長Aは、B船の作業場所の移動に伴い、B船をえい航して約1～2ノットの対地速力で西方へ移動していた際、平成25年7月16日13時00分ごろ、八幡浦において、B船が岩礁に乗り揚げた。 船長Aは、主機のクラッチを中立にして左舵を取ったところ、B船が岩礁を乗り越えたので、水深のある場所に移動し、作業員が船内及び船外から船底を調査して浸水がないことの確認を行い、コンクリート打設作業を再開した。 (付図1 事故発生経過概略図 参照) |

| <p>分析</p> <p>乗組員等の関与</p> <p>船体・機関等の関与</p> <p>気象・海象の関与</p> <p>判明した事項の解析</p> | <p>あり</p> <p>なし</p> <p>なし</p> <p>A船は、八幡浦において、B船をえい航して作業場を移動中、船長AがGPSプロッターの画面を見ずに航行していたことから、岩礁に接近していることに気付かず、B船が岩礁に乗り揚げたものと考えられる。</p> |
| <p>原因</p> | <p>本事故は、A船が、八幡浦において、B船をえい航して作業場を移動中、船長AがGPSプロッターの画面を見ずに航行していたため、岩礁に接近していることに気付かず、B船が岩礁に乗り揚げたことにより発生したものと考えられる。</p> |

| <p>参考</p> | <p>今後の同種事故等の再発防止に役立つ事項として、次のことが考えられる。</p> <ul style="list-style-type: none"> ・ 船長は、事前に航行する海域の水深を調査すること。 ・ GPSプロッターを設備している船舶の船長は、等深線の表示を参考にする事。 |
