船舶事故等調査報告書

平成26年11月27日
運輸安全委員会（海事専門部会）議決

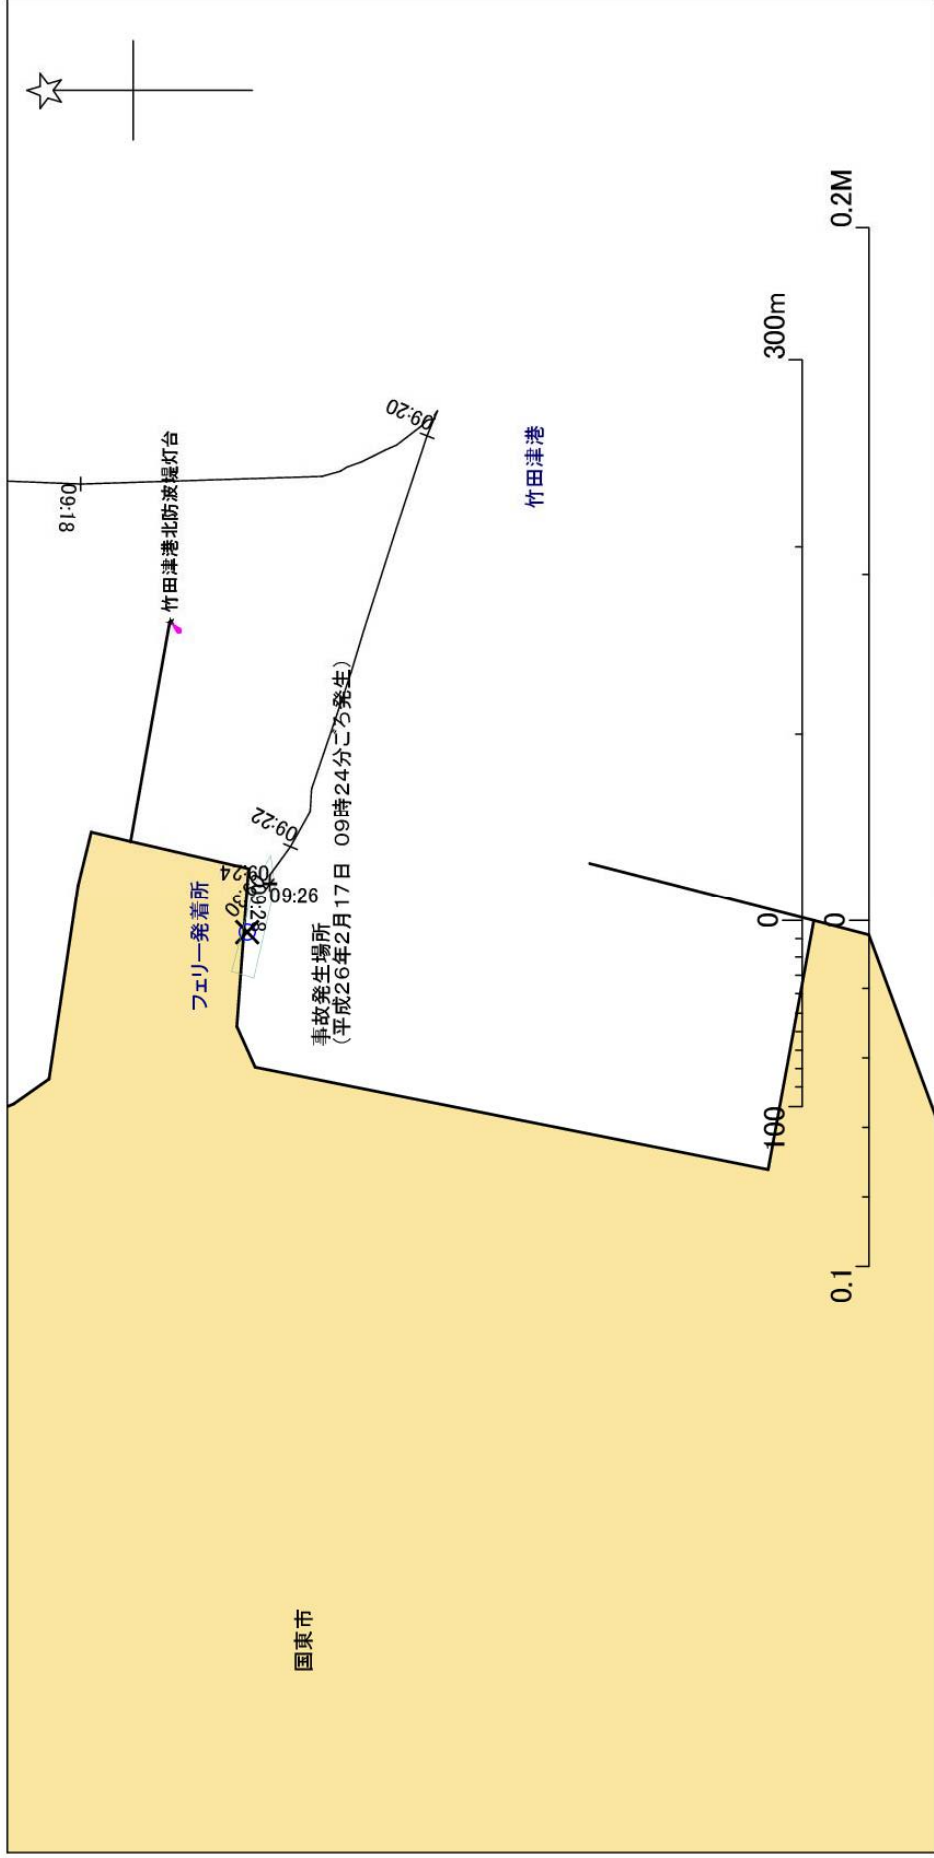
付図1 推定航行経路図

左舷中央付近船側が本件岸壁に衝突したものと考えられる。
原因	本事故は、本船が、竹田津港において、本件岸壁に出船左舷着岸及び可動橋に船尾着橋しようとしていたとき、南からの風に圧流されたため、左舷中央付近船側が本件岸壁に衝突したことにより発生したものと考えられる。
参考	今後の同種事故等の再発防止に役立つ事項として、次のことが考えられる。 <ul style="list-style-type: none">・ 船長は、気象情報に注意を払い、着岸時、突風の有無に留意し、余裕を持って操船すること。
