船舶事故等調査報告書

平成26年11月27日  
運輸安全委員会（海事専門部会）議決

事故等番号	2014門第37号
事故等種類	衝突
発生日時	平成26年3月7日 08時30分ごろ
発生場所	山口県宇部市所在の本山灯標南方沖 本山灯標から真方位182°6.3海里（M）付近 （概位 北緯33°46.6′ 東経131°14.7′）
事故等調査の経過	平成26年3月24日、本事故の調査を担当する主管調査官（門司事務所）を指名した。 原因関係者から意見聴取を行った。
事実情報 船種船名、総トン数 船舶番号、船舶所有者等	A 貨物船 第七福丸、199トン 133584、神崎汽船有限会社 B 漁船 甚屋丸、4.96トン YG3-47063（漁船登録番号）、個人所有
乗組員等に関する情報	A 船長A、四級海技士（航海） B 船長B、一級小型船舶操縦士・特殊小型船舶操縦士・特定
死傷者等	なし
損傷	A 船首部左側に擦過傷 B 右舷側漁具が折損
事故等の経過	A船は、船長Aほか2人が乗り組み、本山灯標南方沖を自動操舵によって約9ノット（kn）の速力（対地速力、以下同じ。）で福岡県苅田町苅田港に向けて西北西進していた。 船長Aは、船橋で航海当直に就き、レーダー及び目視で船首方約1.8Mに西進するB船を確認したが、現在の針路で安全に追い越せると思い、平成26年3月7日08時30分ごろ、本山灯標南方沖において、A船がB船の至近を通過したことを確認した。 B船は、船長B及び甲板員が乗り組み、本山灯標南方沖を手動操舵によって約3knの速力で西進中、船長B及び甲板員が甲板上で漁獲物の選別をしながら、断続的に見張りをしていた際、08時25分ごろ船尾方から接近するA船を確認した。 船長Bは、漁ろう中を示す形象物を掲げていたことから、A船が避航するものと考えたが、その後、A船が右舷側至近となったため、左舵一杯を取ったものの、B船の右舷側漁具とA船の左舷船首とが衝突した。 B船は、衝突後にA船が停止しなかったため、船長Bが携帯電話で海上保安庁へ通報した後、指示を受けて宇部港本港地区へ帰った。 船長Aは、海上保安庁からの連絡で本事故の発生を知った後、指示

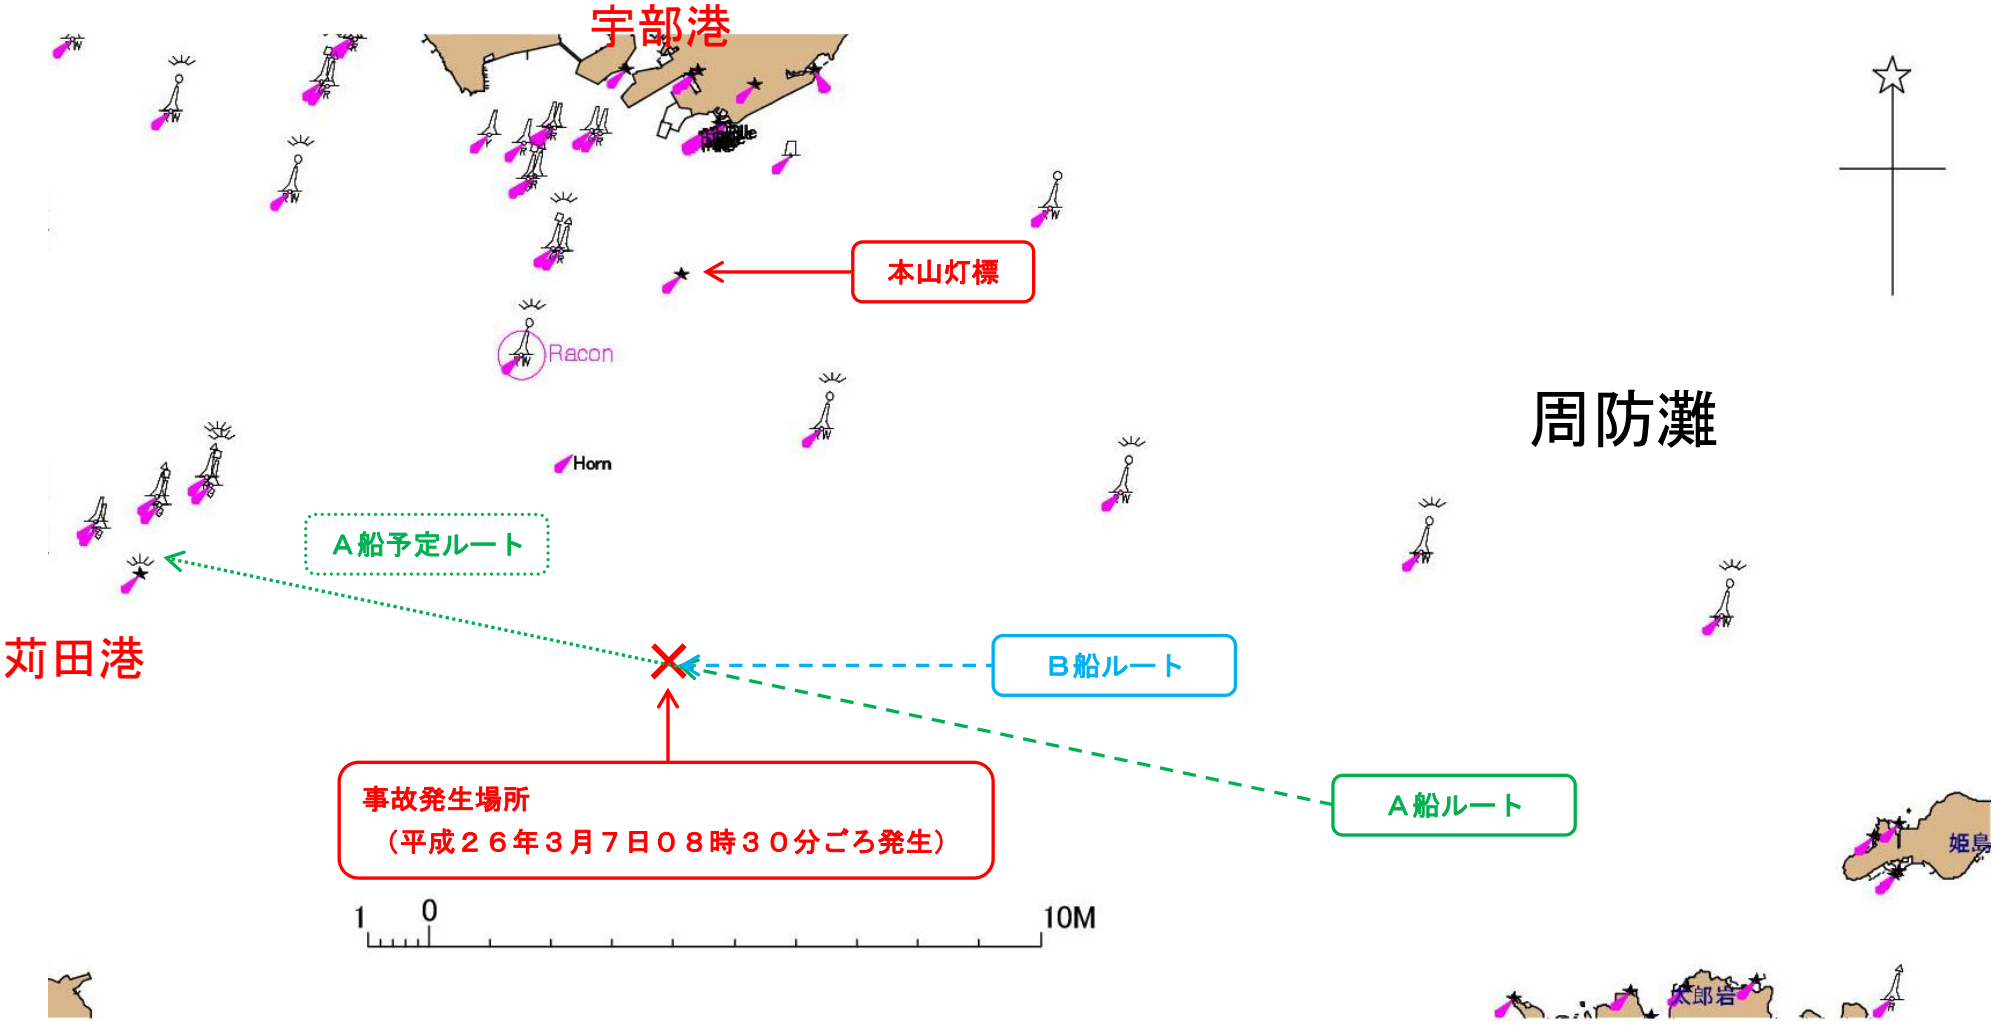
付図1 事故発生経過概略図

<p>を受けて宇部港へ入港した。</p> <p>(付図1 事故発生経過概略図 参照)</p>
気象・海象	<p>気象：天気 晴れ、風向 西、風力 3、視界 良好</p> <p>海象：波高 約1.0m</p>
その他の事項	<p>船長Aは、B船と衝突したことに気付かなかった。</p>
<b>分析</b> 乗組員等の関与 船体・機関等の関与 気象・海象の関与 判明した事項の解析	<p>A あり、B あり</p> <p>A なし、B なし</p> <p>A なし、B なし</p> <p>A船は、本山灯標南方沖を西北西進中、船長Aが、B船との接近状況を確認していなかったことから、B船と衝突した可能性があると考えられる。</p> <p>船長Aは、B船を安全に追い越せると思ったことから、B船との接近状況を確認していなかった可能性があると考えられる。</p> <p>B船は、本山灯標南方沖を西進中、船長Bが、A船が避航するものと思い、針路及び速力を保持して航行したことから、A船と衝突したものと考えられる。</p>
<b>原因</b>	<p>本事故は、本山灯標南方沖において、A船が西北西進中、B船が西進中、船長Aが、B船を安全に追い越せると思い、B船との接近状況を確認しておらず、また、船長Bが、A船が避航するものと思い、針路及び速力を保持して航行したため、両船が衝突したことにより発生した可能性があると考えられる。</p>
<b>参考</b>	<p>A船の運航管理会社は、本事故後、各管理船舶に漁船の周辺を航行する際には注意することを通知した。</p> <p>今後の同種事故等の再発防止に役立つ事項として、次のことが考えられる。</p> <ul style="list-style-type: none"> <li>・航行中は見張りを適切に行うこと。</li> </ul>
