船舶事故等調査報告書

平成26年11月27日
運輸安全委員会（海事専門部会）議決

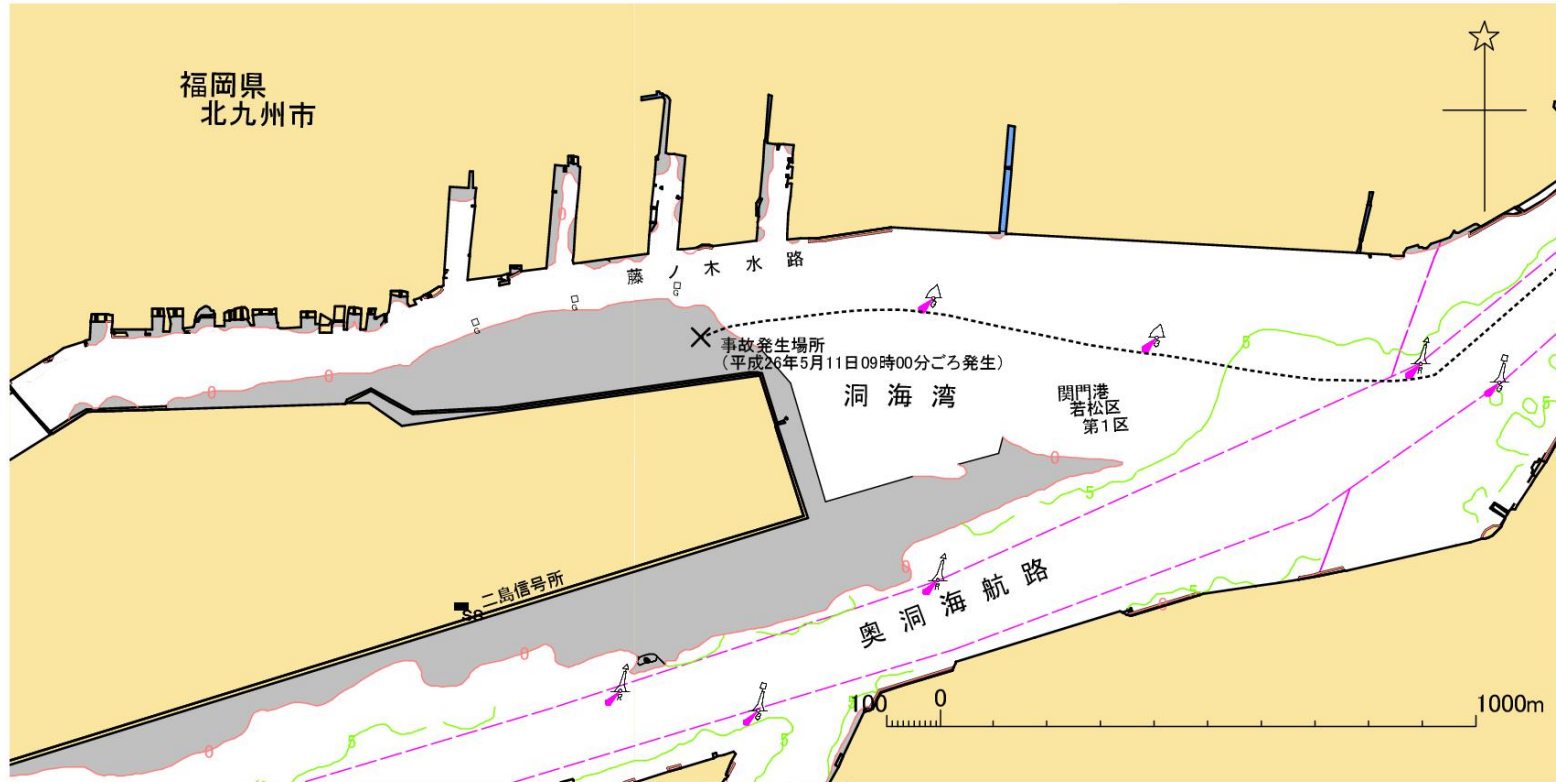
付図1 事故発生経過概略図

事故等番号	2014門第53号
事故等種類	乗揚
発生日時	平成26年5月11日 09時00分ごろ
発生場所	関門港若松区洞海湾の藤ノ木水路南方 福岡県北九州市所在の二島信号所から真方位042°680m付近 (概位 北緯33°53.5′ 東経130°46.9′)
事故等調査の経過	平成26年5月12日、本事故の調査を担当する主管調査官（門司事務所）を指名した。 原因関係者から意見聴取を行った。
事実情報	
船種船名、総トン数	作業船 第十一 ^{わかとう} 若濤丸、19トン
船舶番号、船舶所有者等	260-27443島根、有限会社太陽海事開発
乗組員等に関する情報	船長、一級小型船舶操縦士・特殊小型船舶操縦士・特定
死傷者等	なし
損傷	船首船底に擦過傷
事故等の経過	本船は、船長ほか1人が乗り組み、船長が、操舵室の椅子に腰を掛け、レーダー及びGPSプロッターを見ながら、手動操舵により、付近の造船所に向け、藤ノ木水路を約5ノットの対地速力で西進中、平成26年5月11日09時00分ごろ、藤ノ木水路の左舷標識である緑色浮標の南側を航行したところ、同浮標南方沖に広がる浅瀬に乗り揚げた。 付近の造船所職員が乗揚に気付き、海上保安庁に通報し、本船は巡視船及び造船所作業船に引き出されて造船所に上架された。 (付図1 事故発生経過概略図 参照)
気象・海象	気象：天気 晴れ、風向 北東、風力 2 海象：潮汐 下げ潮の初期
その他の事項	本船の喫水は、船首約1.3m、船尾約2.0mであった。 船長は、洞海湾の航行経験がなかったが、左舷標識の南側でも陸岸から離れていれば、航行できると思った。 船長は、レーダー及びGPSプロッターを使用していたが、GPSプロッターには詳細な水深が表示されていなかった。
分析	
乗組員等の関与	あり
船体・機関等の関与	なし
気象・海象の関与	なし
判明した事項の解析	本船は、藤ノ木水路を西進中、船長が、左舷標識の南側でも陸岸から離れていれば、航行できると思い、同標識の南側を航行したことが

<p>ら、同標識南側の浅瀬に向けて航行することとなり、浅瀬に乗り揚げたものと考えられる。</p>
原因	<p>本事故は、本船が、藤ノ木水路を西進中、船長が、左舷標識の南側でも陸岸から離れていれば、航行できると思い、同標識の南側を航行したため、浅瀬に乗り揚げたことにより発生したものと考えられる。</p>
参考	<p>若松海上保安部は、藤ノ木水路付近で乗揚が多発し、その6割が造船所に向かう船舶であったので、平成26年2月に造船所及び関係者に乗揚防止の注意喚起依頼を行っていた。</p> <p>今後の同種事故等の再発防止に役立つ事項として、次のことが考えられる。</p> <ul style="list-style-type: none"> ・ 船長は、不慣れな海域を航行する場合、あらかじめ海図などを見てGPSプロッターに安全なコースを設定し、設定したコースどおりに航行すること。
