船舶事故等調査報告書

平成26年6月26日
運輸安全委員会（海事専門部会）議決

事故等番号	2014門第22号
事故等種類	衝突（灯浮標）
発生日時	平成26年2月28日 04時19分ごろ
発生場所	関門港の関門航路（関門航路第35号灯浮標） （概位 北緯33°59.0′ 東経131°00.3′）
事故等調査の経過	平成26年3月3日、本事故の調査を担当する主管調査官（門司事務所）を指名した。 原因関係者から意見聴取を行った。
事実情報	
船種船名、総トン数	貨物船 すみひろ丸、298トン
船舶番号、船舶所有者等	141404、田広海運有限公司
乗組員等に関する情報	船長、五級海技士（航海） 一等航海士、三級海技士（航海）
死傷者等	なし
損傷	本船 右舷船尾外板に擦過傷、船橋右舷側壁にマーキング塗料が付着 灯浮標 マーキング装置が折損、防護枠が曲損、太陽電池パネル及び パネル取付架台が損壊、標体に擦過傷
事故等の経過	<p>本船は、船長及び一等航海士ほか2人が乗り組み、スチールコイル約945tを積載し、平成26年2月28日04時00分ごろ、福岡県北九州市部^{へきま}埼東方約2海里（M）において、一等航海士が昇橋し、二等航海士から当直を引き継ぎ、単独で航海当直に就いた。</p> <p>一等航海士は、当直交代して間もなく、関門海峡海上交通センター（以下「関門マーチス」という。）と国際VHF無線電話（以下「VHF」という。）で交信した際、先航船に続いて関門港の関門航路に入航するようとの情報提供を受けたので、船首を概ね先航船の船尾方に向け、自動操舵により、約303°の対地針路で航行し、04時08分過ぎに関門航路に入航した。</p> <p>一等航海士は、04時17分過ぎ、関門マーチスからVHFで呼出しを受けたので、すぐに応答しなければならないと思い、指定の周波数に切り替えるため、顔を下方に向けてVHFを操作して応答したところ、先航船が減速したので、船間距離を十分に離すよう、情報提供を受けた。</p> <p>一等航海士は、了解して交信を終え、顔を上げて前方を見たところ、船首方至近に関門航路第35号灯浮標（以下「第35号灯浮標」という。）が見え、04時19分ごろ本船の右舷船尾と同灯浮標が衝突した。</p> <p>船長は、衝突後、昇橋して操船指揮を執り、一等航海士は、舵を手</p>

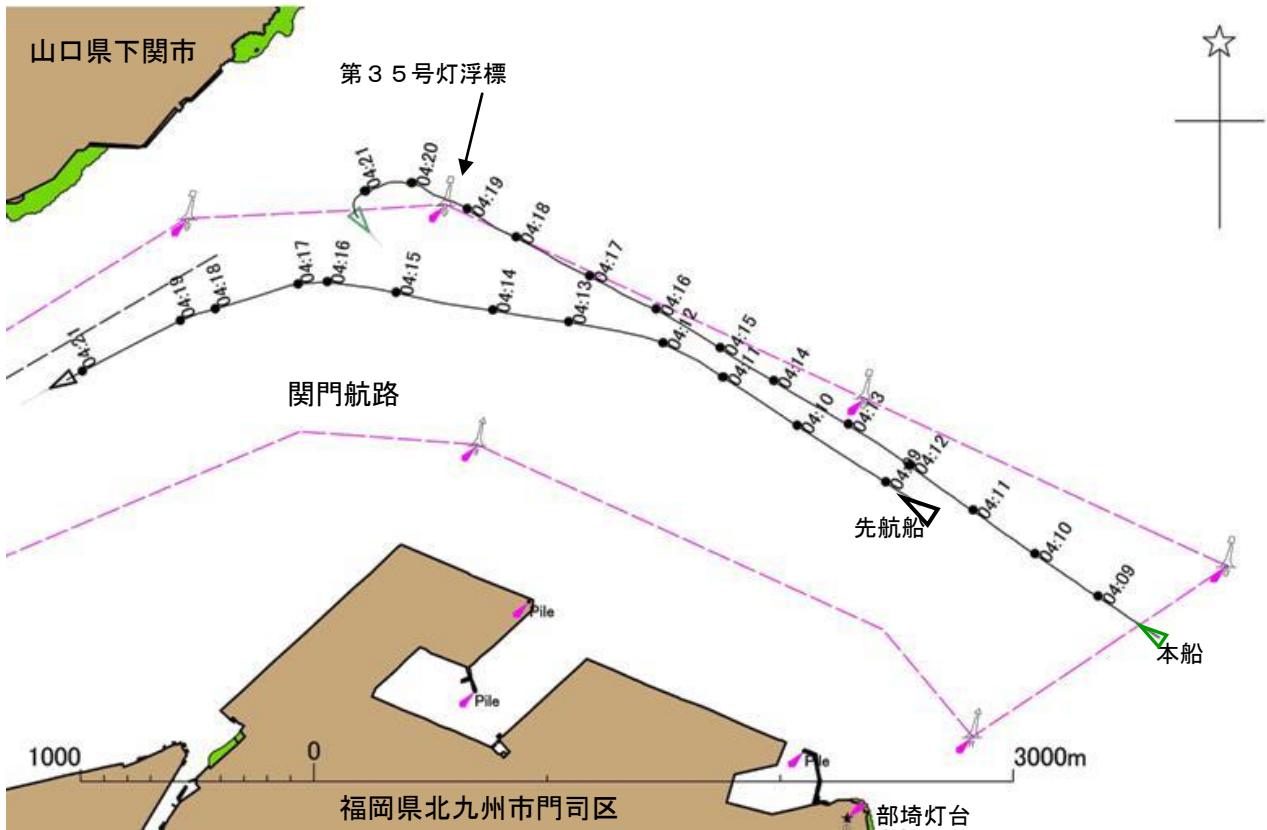
付図1 AIS記録に基づく航行経路図（本船及び先航船）

<p>動とし、左舵一杯を取り、関門マーチスに本事故発生の連絡を行い、本船は、荷役のために関門港若松区に着岸した。</p> <p>(付図1 A I S記録に基づく航行経路図(本船及び先航船)、付表1 本船のA I S記録(抜粋) 参照)</p>
気象・海象	<p>気象：天気 曇り、風向 西、風力 2</p> <p>海象：潮汐 上げ潮の初期、潮流 北東流約0.7ノット</p>
その他の事項	<p>本船の操舵室には、レーダー2台、GPSプロッター1台及び電子海図表示装置が設置され、操船を行う位置から、それぞれの機器の画面を確認できた。</p> <p>本船は、船舶自動識別装置(A I S)を設置する義務はなかったが、A I Sを設置し、運用していた。</p> <p>本船のV H Fは、操船コンソールに設置され、膝の高さほどの所に操作スイッチなどがあるので、前屈みになり、顔を下に向けて周波数を切り替えるなどの操作を行う必要があり、本事故時は夜間であったので、一等航海士は、昼間よりも操作に時間が掛かった。</p> <p>一等航海士は、本事故時、レーダーは2Mレンジで使用しており、本船と先航船との船間距離は約1,000mであった。</p> <p>一等航海士は、平成17年から本船に乗船し、関門海峡を何度も航行していた。</p> <p>船長は、ふだんの航海では関門航路に入航する前に昇橋していた。</p> <p>運航管理会社は、運航管理する船舶で発生した事故やインシデント情報を共有して安全運航の参考にするよう、運航管理する各船舶に対し、随時レポートを配布していた。</p>
分析 乗組員等の関与 船体・機関等の関与 気象・海象の関与 判明した事項の解析	<p>あり</p> <p>なし</p> <p>なし</p> <p>本船は、関門港の関門航路を北西進中、一等航海士が、関門マーチスからV H Fで呼出しを受けた際、V H Fの周波数切り替えの操作で顔を下方に向けて応答していたことから、第35号灯浮標を船首方至近に認めることとなり、右舷船尾外板が第35号灯浮標と衝突したものと考えられる。</p>
原因	<p>本事故は、夜間、本船が、関門港の関門航路を北西進中、一等航海士が、関門マーチスからV H Fで呼出しを受けた際、V H Fの周波数切り替えの操作で顔を下方に向けて応答していたため、第35号灯浮標を船首方至近に認めることとなり、右舷船尾外板が第35号灯浮標と衝突したことにより発生したものと考えられる。</p>
