船舶事故調査報告書

船種 船名 貨物船 SOUTHERN SPIRIT
IMO番号 9171125
総トン数 18,459トン

船種 船名 貨物船 第五大黒丸
船舶番号 135508
総トン数 496トン

事故種類 衝突

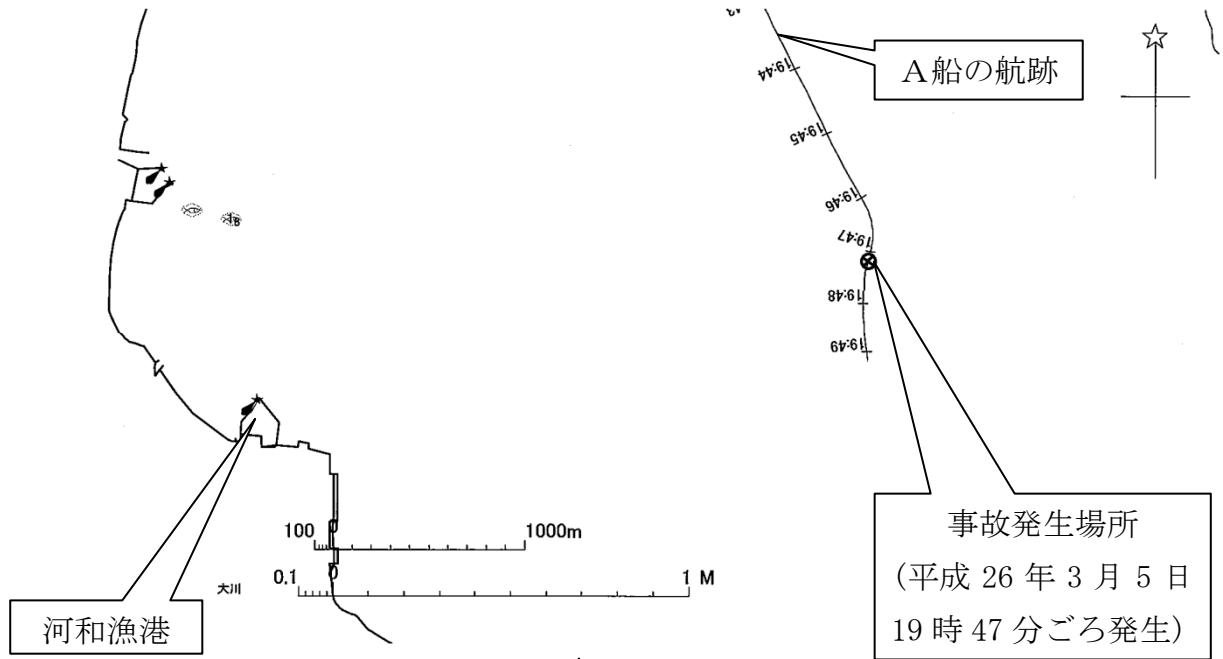
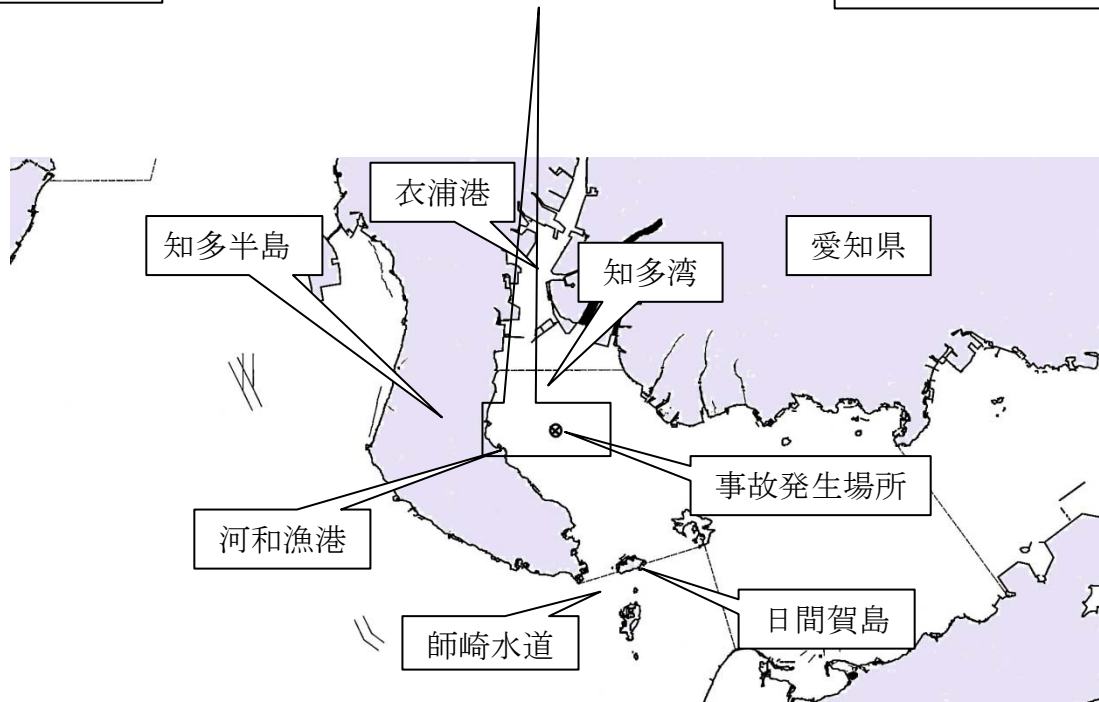
付図1 推定航行経路図

本事故は、夜間、河和漁港東北東方沖において、SOUTHERN SPIRITが南南東進中、第五大黒丸が錨泊中、水先人が第五大黒丸に気付いておらず、また、第五大黒丸船長が接近するSOUTHERN SPIRITに至近で気付いたため、SOUTHERN SPIRITと第五大黒丸が衝突したことにより発生したものと考えられる。

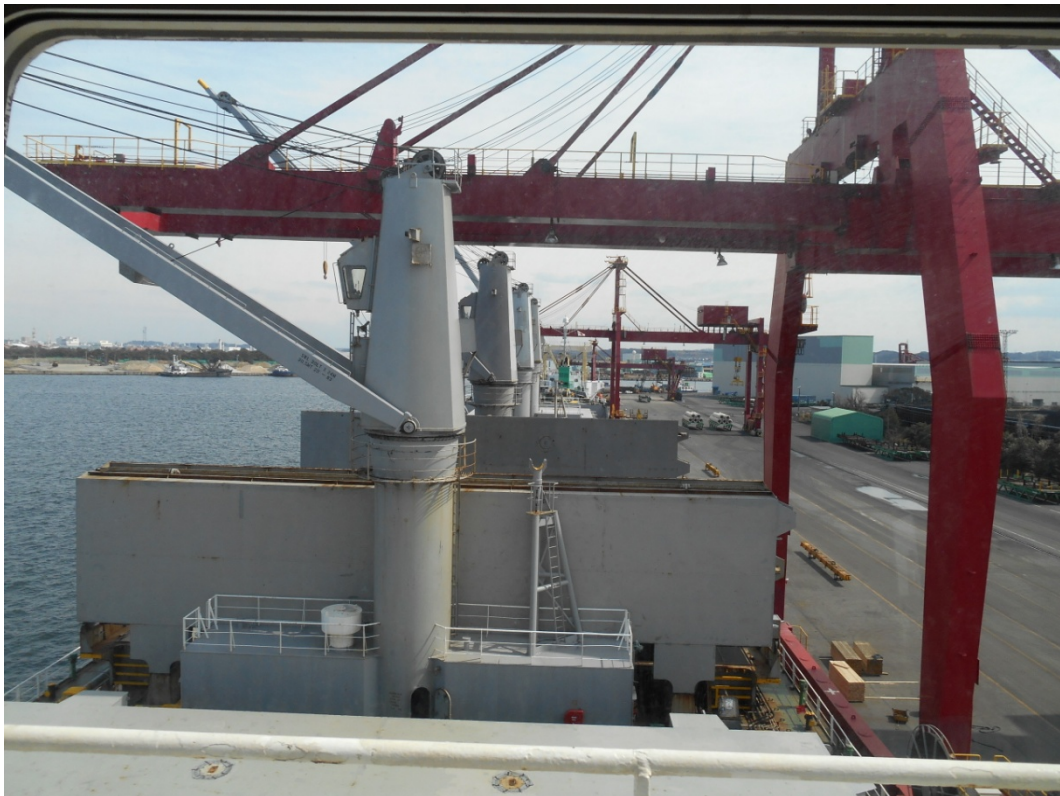
写真2 A船の船橋からの視界の状況

A船は、船橋前の甲板中央に荷役に用いるデリックポストが立ち並び、水先人が立って通信を行っていた右舷側のVHF装置の前からは、左舷船首方に死角（視界が制限される状態）が生じていた。

船橋前の甲板中央部には、直径約 3.2 m のデリックポスト 4 本が縦列に並び、船橋内の立ち位置によっては、前方の視界が制限され、死角が生じることがあった。

船体、機関及び機器類に不具合又は故障はなかったものと考えられるが、船橋前部甲板の中央部にデリックポスト4本が縦列に並び、船橋内の立ち位置によって前方の視界が制限され、死角が生じていたと考えられ、また、レーダーにはデリックポストによる遮影区間があった可能性があると考えられる。

- (3) 水先人は、右舷側のVHF装置の前に立って通信を行っており、B船が、デリックポストによる死角に入っていたことから、B船に気付かなかったものと考えられる。

したがって、水先人は、乗組員との意思疎通を十分に図り、航行の安全に係る情報が速やかに乗組員から報告されるよう努め、また、船長Aは、水先人との意思疎通を十分に図り、水先人の操船に疑問があるときは、説明を求めることが必要であるものと考えられる。

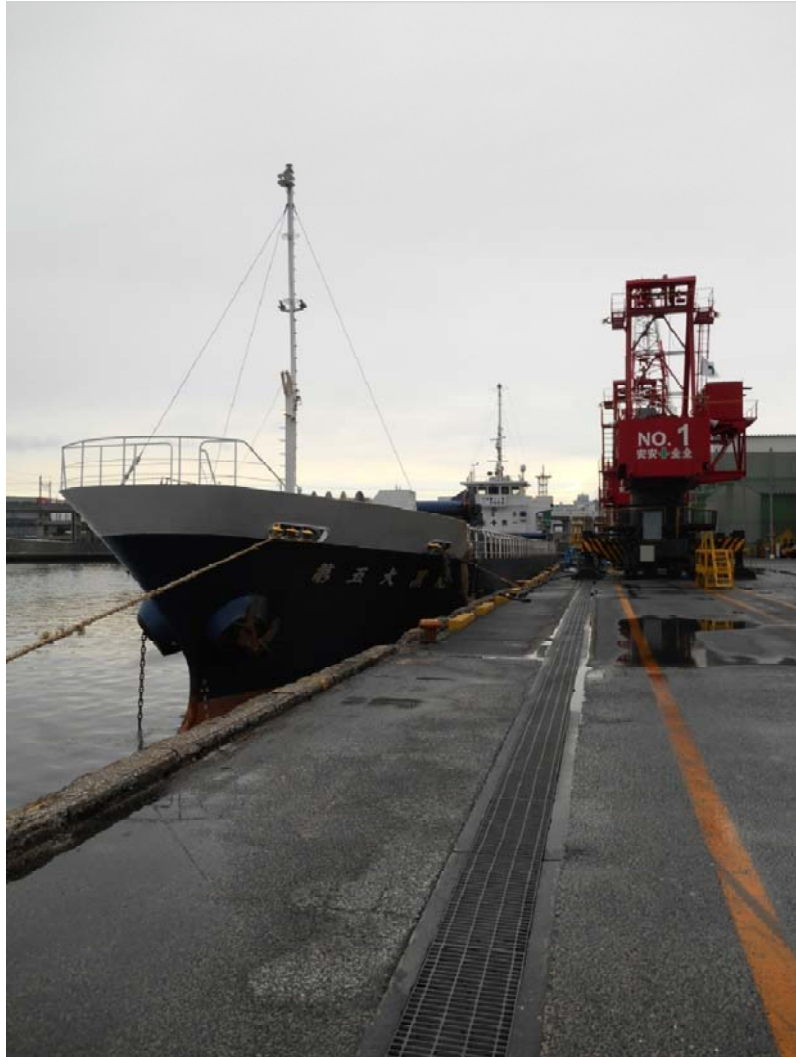
写真 3 B 船

船首指揮台に長さ約5mにわたって凹損及び割損が生じた。

船長Bは、船橋で守錨当直中、レーダーを作動させておらず、船橋内の照明が明るくて周囲が見えにくかったので、接近するA船に至近で気付いたことから、何も動作をとることができず、B船とA船が衝突したものと考えられる。

B船は、守錨当直中、他船等の状況を適切に把握できるよう、レーダーを作動させるとともに、船橋の照明灯に注意する必要がある。
