船舶事故調査報告書

平成26年12月4日
 運輸安全委員会（海事専門部会）議決
 委員 庄 司 邦 昭（部会長）
 委員 小須田 敏
 委員 根 本 美 奈

| 事故種類 | 乗組員死亡 |
| 事実情報 船種船名、総トン数 船舶番号、船舶所有者等 L×B×D、船質 機関、出力、進水等 | 漁船 第五十八千歳丸、44.47トン 119746、個人所有 29.30m×4.78m×1.96m、FRP ディーゼル機関、漁船法馬力数310、昭和56年7月25日 |

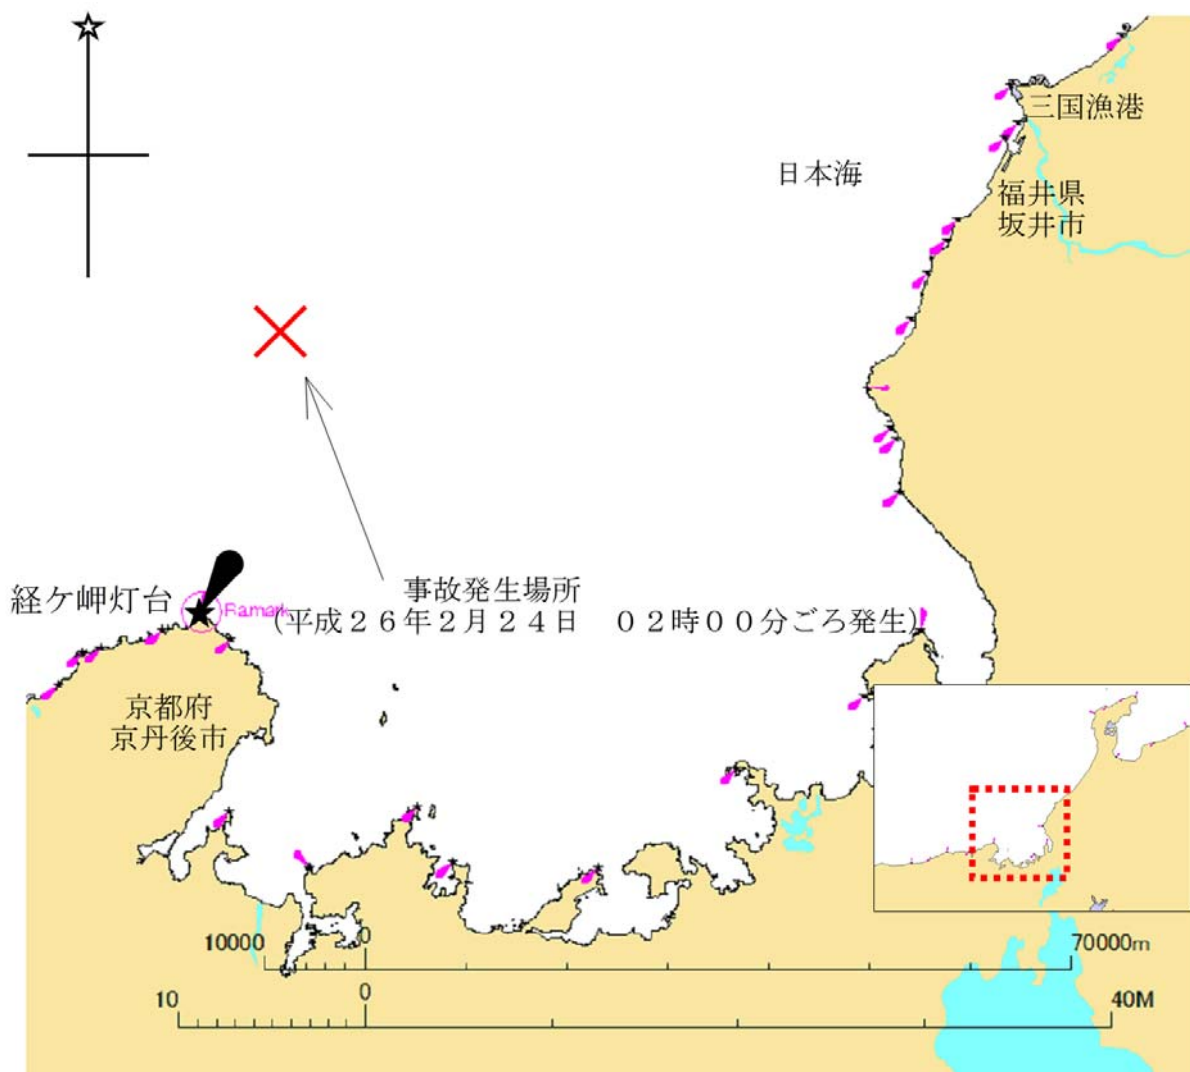
付図1 事故発生経過概略図

| | <p>(以下「本件作業」という。)を機関員及び甲板員Aに行わせていた。</p> <p>機関員は、本船が右繩を長さ約450mまで繰り出して北東進中、舷縁下約80cmの舷側から約1.5m離れた上甲板上に立ち、舷側に沿うように網を整えていた際、甲板員Aが、‘舷縁の内側のステップ’(以下「本件ステップ」という。)上で本件ポールの船首側において、海側を向いて立ち、本件作業を行っているところを見て危ないぞと言おうとした矢先、平成26年2月24日02時00分ごろ、甲板員Aが、舷縁越しに前のめりの体勢で海に転落した。</p> <p>船長は、船首甲板から大声が聞こえたので、操舵室右舷側から見下ろした際、海面に流れていく網が見え、すぐに機関を停止し、操舵室の右舷窓から、なんで網が流れているのかと叫んだところ、機関員から大声で甲板員Aが転落した旨の返事があり、甲板員Aが転落したことを知った。</p> <p>船長は、乗組員が転落した旨の通報を携帯電話で118番へ、漁業無線で僚船へそれぞれ行い、落下した網を引き揚げ、投入中の網を巻き揚げた後、駆けつけた僚船の支援を受けて甲板員Aの捜索を行っていたところ、26日06時15分ごろ、僚船の引く網により、甲板員Aの遺体が揚収された。</p> <p>甲板員Aは、溺死と検案された。</p> <p>(付図1 事故発生経過概略図、付図2 GPSプロッター画面上の航跡、付図3 本船乗組員の配置、写真1 本事故発生時の本件作業中の体勢、写真2 通常時の本件作業中の体勢 参照)</p> |

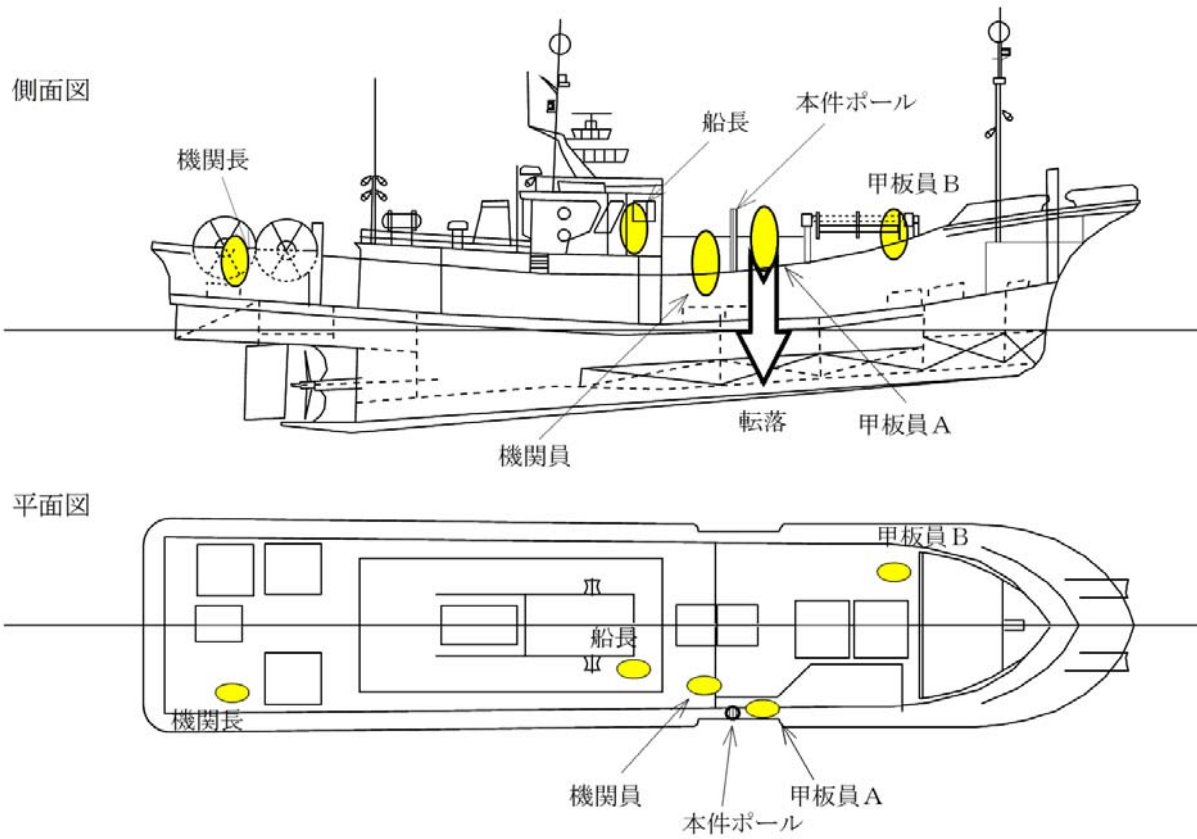
付図3 本船乗組員の配置

| 事故の経過 | 本船は、船長、甲板員A、甲板員B、機関長及び機関員が乗り組み、経ヶ岬北北東方沖において、船長が単独で操船に当たり、全速力前進より少し減速し、約9ノットの対地速力により、左掛け回しによる11回目の操業を始め、左縄及び袋網を投入した後、右縄を投入しながら、自動操舵として北東進していた。 船長は、機関長を船尾甲板の右舷側に、甲板員Bを船首甲板の左舷側にそれぞれ配置し、次に投入する縄及び網を支障なく繰り出させるため、‘船首甲板右舷側の縄置き台上の縄を右舷舷縁に立てたポール（以下「本件ポール」という。）の上端を越えて外側に配置する作業’ |

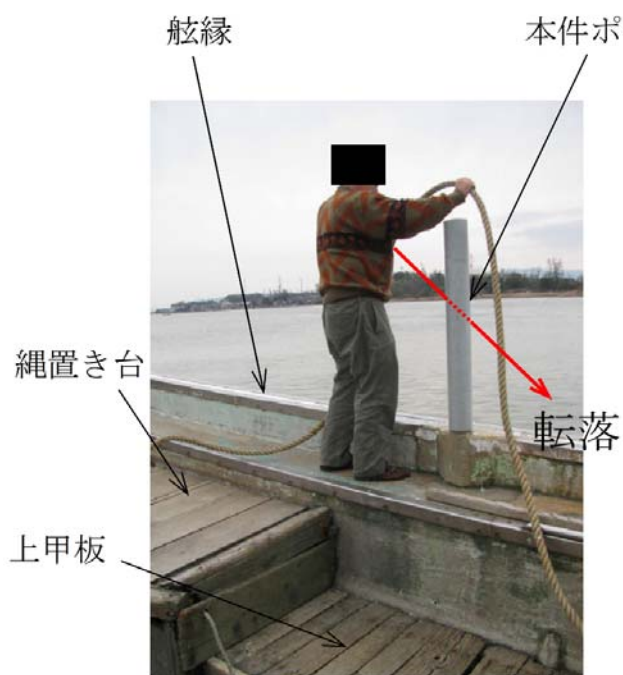
| <p>原因</p> | <p>本事故は、夜間、本船が経ヶ岬北北東方沖を投縄しながら北東進中、本件ステップ上で本件ポールの船首側において、海側を向いて立ち、本件作業を行っていた甲板員Aが落水したため、発生したものと考えられる。</p> |

写真1 本事故発生時の
本件作業中の体勢

- ・ 船長は、操業中の救命胴衣の着用について、指導を徹底すること。
- ・ 漁業協同組合は、所属漁船に対し、同種事故の再発を防止するため積極的に関与し、安全講習会を実施するなどして安全意識の向上を図ること。
- ・ 本件作業を行う場合、本件ステップには立たず、上甲板において、本件ポールが体の正面になるように立つよう、指導を徹底すること。
- ・ 本件作業が上甲板に立った状態においても可能となるよう、内ポールを適切な高さに切断しておき、本件作業を終えた後、外ポールをかぶせて高さの調整を可能とするなどの設備を改善することが望まれる。

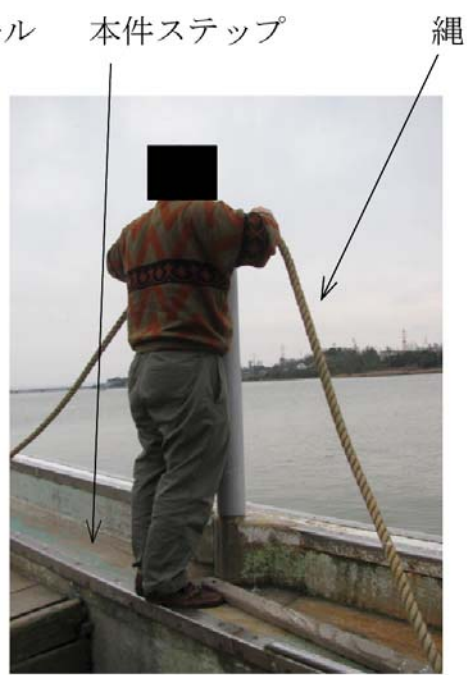
| <p>その他の事項</p> | <p>本船は、11月上旬から翌年3月20日までの間、かに底引き網漁に従事しており、荒天時を除き、01時00分ごろに出港し、左掛け回しによる1回約2時間30分の操業を約10回～13回行った後、翌日15時00分ごろに帰港する操業を繰り返していた。</p> <p>本件ポールは、舷縁に設置され、直径約7cm、高さ約76cmのステンレス製内側ポール(以下「内ポール」という。)及び直径約10cm、高さ約97cmのプラスチック製外側ポール(以下「外ポール」という。)から成り、繩を海に確実に送出するためのほか、本件作業を行う乗組員が、海側を向いて本件ポールを体の正面にすれば、海中転落を防止することに効果があった。</p> <p>本件ステップは、舷縁より約27cm下方に位置し、幅約30cmであり、上甲板が本件ステップより約53cm下方に位置していた。</p> <p>甲板員Aは、平成25年6月に漁船の乗組員として初めて本船に乗船し、11月8日から、かに底引き網漁に従事しており、機関員から</p> |

写真2 通常時の
本件作業中の体勢
