# 船舶事故調査報告書

平成26年12月11日  
 運輸安全委員会（海事専門部会）議決  
 委員 庄司邦昭（部会長）  
 委員 小須田 敏  
 委員 根本美奈

事故種類	乗揚
発生日時	平成25年2月8日 05時32分ごろ
発生場所	愛媛県松山市下二子島 <sup>しもふたご</sup> 南西方沖 山口県周防大島町所在の根ナシ礁灯標から真方位072° 1.7海里付近 （概位 北緯33° 57.3′ 東経132° 31.8′）
事故調査の経過	平成25年2月8日、本事故の調査を担当する主管調査官（広島事務所）ほか1人の地方事故調査官を指名した。 原因関係者からの意見聴取手続きを行った。
<b>事実情報</b> 船種船名、総トン数 船舶番号、船舶所有者等 L×B×D、船質 機関、出力、進水等	コンテナ船 <sup>マーベル</sup> MARVEL（バハマ国籍）、5,403トン 9296456（IMO番号）、CONTINENT MARITIME S.A. 115.30m×18.50m×8.80m、鋼 ディーゼル機関、5,405kW、2004年1月26日
乗組員等に関する情報	船長（大韓民国籍） 男性 61歳 海技免状不詳 一等航海士（フィリピン共和国籍） 男性 47歳 締約国資格受有者承認証 一等航海士（バハマ国発給） 交付年月日 2009年3月3日 （2014年1月19日まで有効）
死傷者等	なし
損傷	船底外板に亀裂を伴う凹損等
事故の経過	本船は、船長及び一等航海士ほか15人（フィリピン共和国籍）が乗り組み、コンテナ貨物307個を積載し、船首約4.93m、船尾約5.97mの喫水により、怒和島南方沖を怒和島水道に向かう推薦航路に沿って約14ノット（kn）の速力（対地速力、以下同じ。）で北東進中、一等航海士が船橋当直に就き、操舵手が手動操舵に当たっていた。 一等航海士は、平成25年2月8日05時00分ごろ、左舷船首方に本船よりやや遅い同航船（以下「第三船」という。）を認め、05時20分ごろ、船長に周囲の状況を電話で報告した後、機関を回転数毎分160に上げた。 本船は、05時26分ごろ、北北東方の怒和島水道に向かう変針予

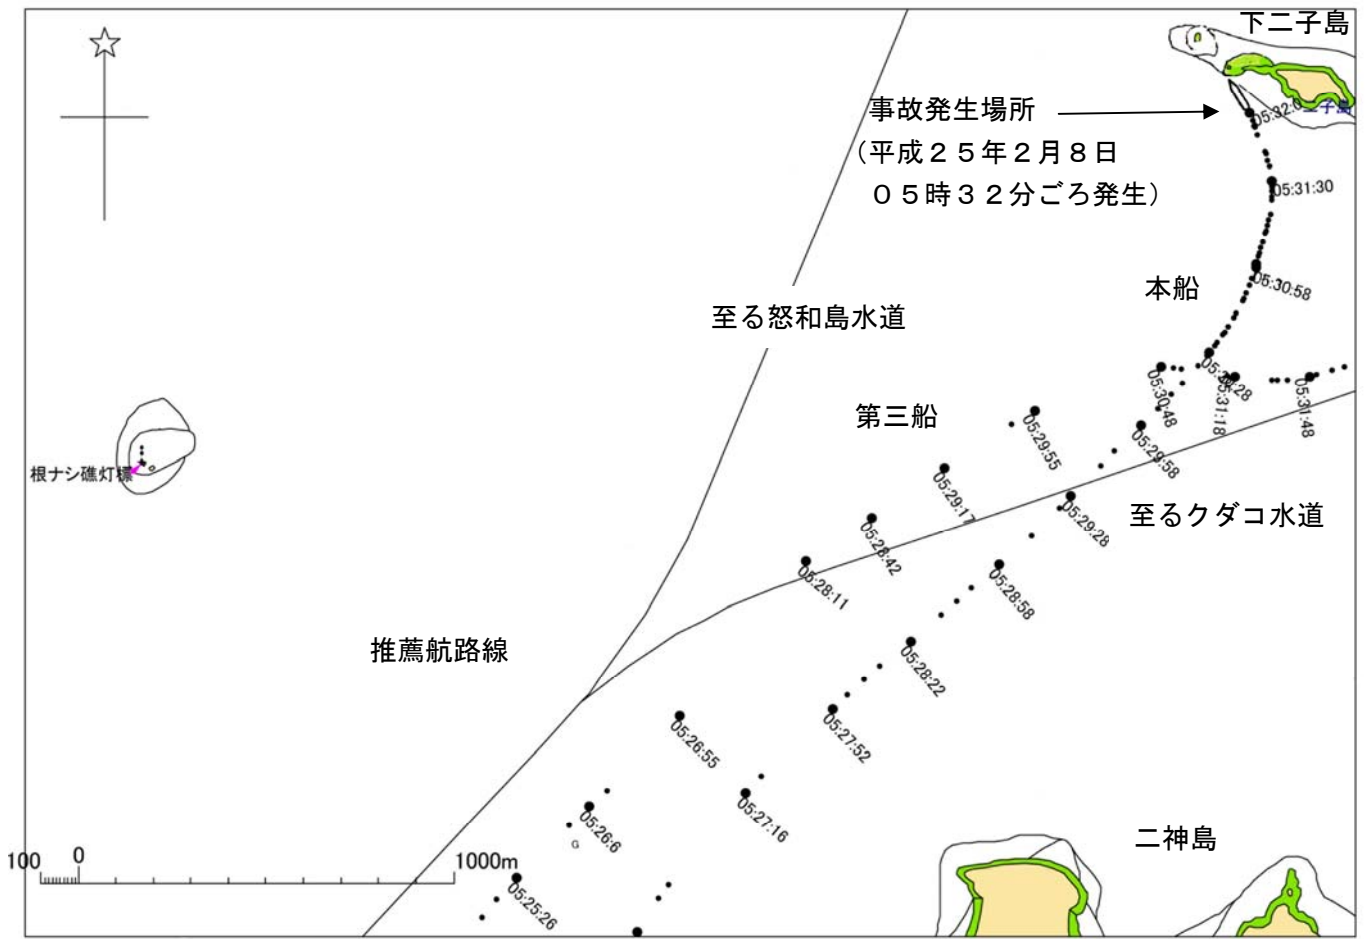
付図1 本船及び第三船の推定航行経路図

<p>定場所に達したが、第三船が左舷側を並走する態勢となったので、左転することができずに北東進を続け、第三船が左舷船尾方となったとき、一等航海士が左舵10°を指示して左転を始めた。</p> <p>一等航海士は、第三船の船首方を通過して左転を続けていたところ、下二子島に接近したので、左舵35°を指示したが、05時32分ごろ、本船は、同島南西方沖の浅礁に乗り揚げた。</p> <p>船長は、船体に衝撃を感じて昇橋し、機関停止を指示して船内点検を行った後、引船の支援を受けて離礁した。</p> <p>(付図1 本船及び第三船の推定航行経路図、付表1 本船のAIS情報記録、付表2 第三船のAIS情報記録 参照)</p>
気象・海象	<p>気象：天気 曇り、風向 北西、風力 5、視界 良好</p> <p>海象：波高 約0.5m、潮汐 上げ潮の中央期、潮流 北東流約1.5kn</p>
その他の事項	<p>一等航海士は、一等航海士の職務履歴が約4年あり、瀬戸内海での操船経験も豊富であった。</p> <p>船長は、瀬戸内海航行中の一等航海士の操船状況から、一等航海士の技量を高く評価していた。</p> <p>一等航海士は、広島港の入港部署に就く頃まで、船長に休んでいてもらいたいと考えていた。</p> <p>本船は、直ちに機関の回転数を下げることができたが、一等航海士は、機関の回転数を下げる際、燃料油の切替えに約1時間要すると思っていた。</p> <p>一等航海士は、怒和島水道を航行するコースラインが海図に記入されていたので、クダコ水道を航行することは考えていなかった。</p> <p>海上公試運転成績書の旋回試験によれば、速力16.50knで前進中、左舵35°では、旋回縦距が375m、旋回径が455mであった。</p>
<b>分析</b> 乗組員等の関与 船体・機関等の関与 気象・海象等の関与 判明した事項の解析	<p>あり</p> <p>なし</p> <p>なし</p> <p>本船は、怒和島水道南方沖を同水道に向かう予定で北東進中、左舷船首方を同航していた第三船と並走する態勢となり、予定変針場所を過ぎて左転を始めたことから、下二子島南西方沖の浅礁に乗り揚げたものと考えられる。</p>

<b>原因</b>	<p>本事故は、夜間、本船が、怒和島水道南方沖を同水道に向かう予定で北東進中、左舷船首方を同航していた第三船と並走する態勢となり、予定変針場所を過ぎて左転を始めたため、下二子島南西方沖の浅礁に乗り揚げたことにより発生したものと考えられる。</p>
<b>参考</b>	<p>今後の同種事故等の再発防止に役立つ事項として、次のことが考え</p>

<p>られる。</p> <ul style="list-style-type: none"><li>・ 船長は、狭水道及び船舶が輻輳する海域では、操船指揮を執ることが望ましい。</li><li>・ 他船との位置関係を調整する方法として減速による措置も考慮すること。</li></ul>
--	--
