船舶事故調査報告書

平成27年1月8日

運輸安全委員会（海事専門部会）議決

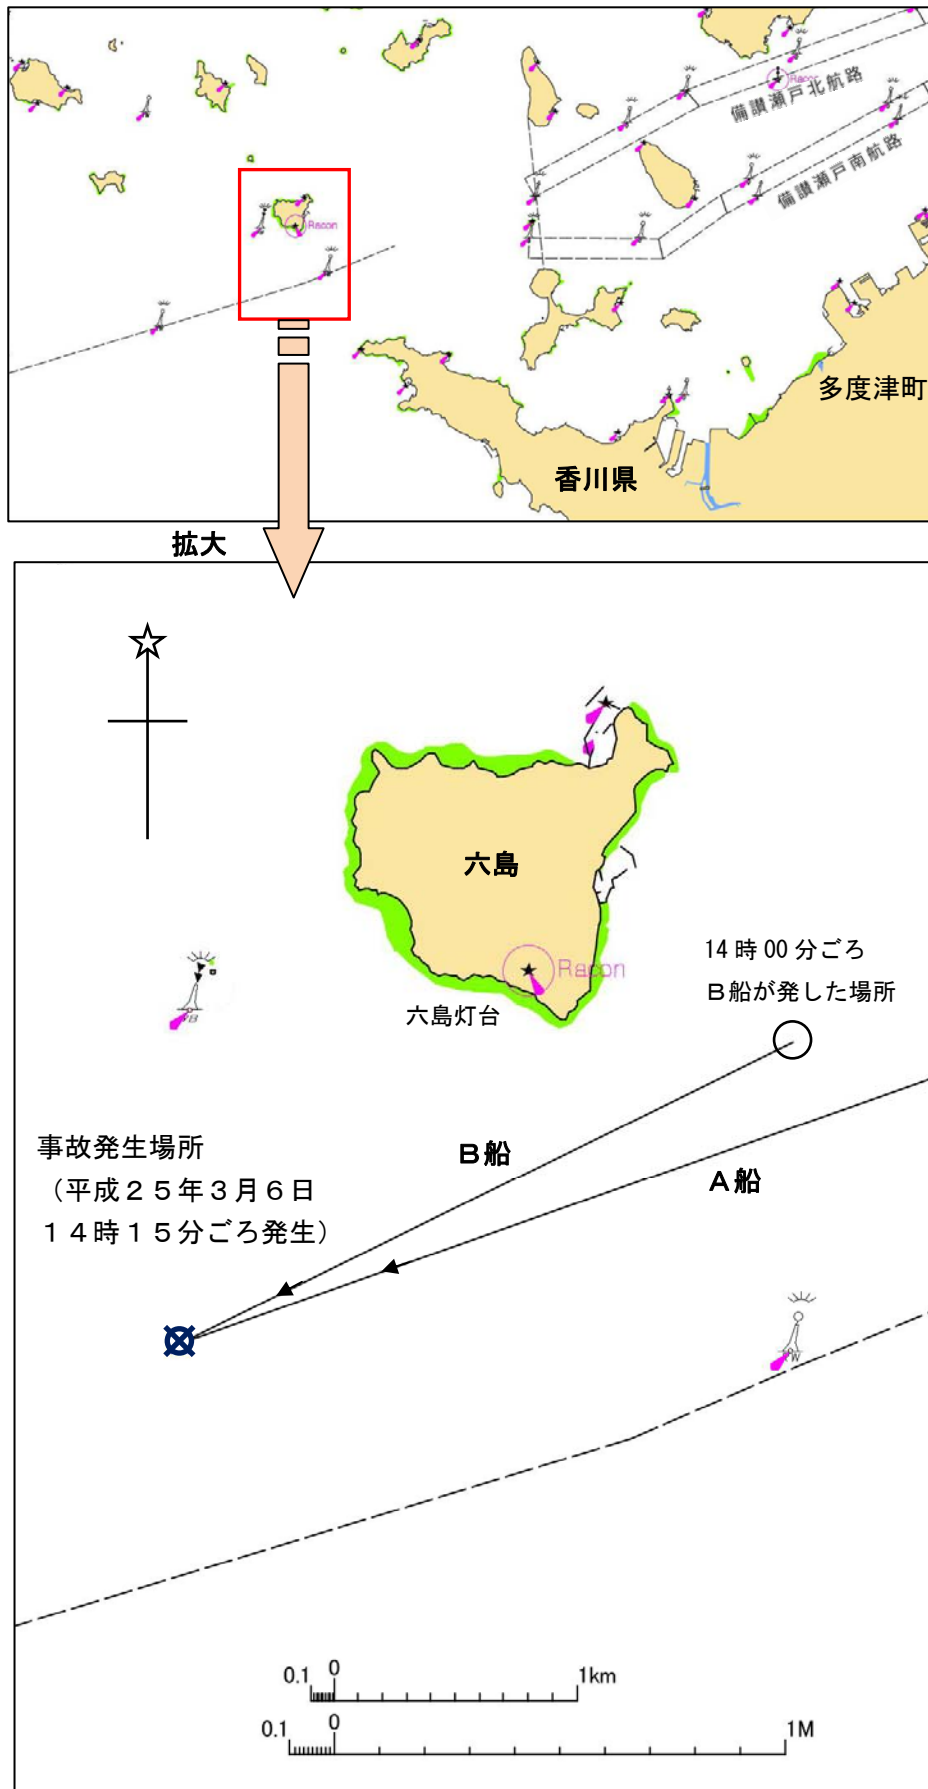
付図1 事故発生経過概略図

<p>で、自動操舵により六島南東方沖を愛媛県今治市伯方港^{はかた}に向けて西南西進した。</p> <p>船長Aは、六島南方沖を通過した頃、前方を見て著しく接近するような危険な他船を認めなかったため、残油報告書のコピーを作成することとし、船橋左舷後部の海図台の前に移動して後方を向いて立ち、海図台上のファックスでコピーを始めた。</p> <p>船長Aは、ファックスが紙詰まりをおこしたので、コピー2枚の作成に2～3分を要し、コピーを終えた後、操舵スタンドに戻ったところ、右舷船首方約5～10mにB船の^{やぐら}檣に気付いた。</p> <p>A船は、14時15分ごろ六島南西方沖で、その船首部とB船の左舷船首部とが衝突した。</p> <p>船長Aは、衝突後、反転してB船と合流し、事後の処理に当たった。</p> <p>B船は、船長Bが1人で乗り組み、六島南方沖で、桁網による底引き網漁を始めた。</p> <p>船長Bは、14時00分ごろ六島東南東方沖で、B船を発進させて西南西に針路を定め、機関回転数を毎分2,300にかけ、約5～6knの速力で、操舵室右舷側の椅子に腰を掛け、操舵室中央の舵輪による手動操舵でえい網を始めた。</p> <p>船長Bは、えい網を始めて約15分が経過した頃、左舷方至近にA船を認め、右舵を取ったが、A船と衝突した。</p> <p>船長Bは、桁網のワイヤロープを巻き取った後、A船と合流して事後の処理に当たった。</p> <p>(付図1 事故発生経過概略図 参照)</p>
<p>気象・海象</p>	<p>気象：天気 晴れ、風向 南南西、風力 3、視界 良好</p> <p>海象：潮汐 上げ潮の中央期、波高 約0.5～1.0m、潮流 微弱な東流</p> <p>太陽の方位 約221°、高度 約41°</p>
<p>その他の事項</p>	<p>A船は、空船であり、喫水が船首約1.2m、船尾約2.7mであった。</p> <p>船長Aは、主レーダーを3海里レンジのヘッドアップに調整して使用し、副レーダーは休止していた。</p> <p>船長Aは、日差しを受けて前方が見えにくい状況であったが、所持していたサングラスを使用していなかった。</p> <p>船長Bが行う底引き網漁は、長さ約160mのワイヤロープの先に桁網を取り付け、潮流に抗して約20分えい網した後、揚網して、漁獲物を取り込むものであった。</p> <p>船長Bは、操舵室後部の出入口のスライドドアを右舷側に寄せ、出入口を開放していた。</p> <p>船長Bは、横方向から前方にかけて見張りを行っていたが、後方は</p>

よく見ていなかった。 船長Bは、救命胴衣を着用していた。
分析 乗組員等の関与 船体・機関等の関与 気象・海象等の関与 判明した事項の解析	<p>A あり、B あり A なし、B なし A なし、B なし</p> <p>A船は、六島南西方沖を西南西進中、船長Aが、日差しを受けて前方が見えにくい状況下、前方に著しく接近するような危険な他船を認めなかったため、ファックスでコピーしようとして船橋左舷後部の海図台の前で後方を向いていたことから、B船と衝突したものと考えられる。</p> <p>B船は、六島南西方沖を西南西進中、船長Bが、後方の見張りを適切に行っていなかったことから、A船と衝突したものと考えられる。</p>
原因	<p>本事故は、六島南西方沖において、A船及びB船が共に西南西進中、船長Aが、日差しを受けて前方が見えにくい状況下、前方に著しく接近するような危険な他船を認めなかったため、ファックスでコピーしようとして船橋左舷後部の海図台の前で後方を向いており、また、船長Bが、後方の見張りを適切に行っていなかったため、両船が衝突したことにより発生したものと考えられる。</p>
参考	<p>今後の同種事故等の再発防止に役立つ事項として、次のことが考えられる。</p> <ul style="list-style-type: none"> ・常時、見張りを適切に行うこと。 ・日差しを受けて前方の視認が困難な場合、サングラスを活用すること。
