# 船舶事故調査報告書

平成27年1月8日  
 運輸安全委員会（海事専門部会）議決  
 委員 庄司邦昭（部会長）  
 委員 小須田 敏  
 委員 根本美奈

事故種類	衝突
発生日時	平成25年3月19日 13時30分ごろ
発生場所	はやすい 速吸瀬戸 愛媛県伊方町所在の佐田岬灯台から真方位277° 3.0海里 (M) 付近 (概位 北緯33° 20.9′ 東経131° 57.3′)
事故調査の経過	平成25年3月22日、本事故の調査を担当する主管調査官（広島事務所）ほか1人の地方事故調査官を指名した。 原因関係者から意見聴取を行った。
事実情報 船種船名、総トン数 船舶番号、船舶所有者等 L×B×D、船質 機関、出力、進水等	A 漁船 第二十一住宝丸、296トン 136573、住宝丸活魚運搬株式会社 47.00m (Lr) × 8.60m × 3.80m、鋼 ディーゼル機関、735kW、平成15年2月20日 B 漁船 西尾丸、2.6トン OT3-47802（漁船登録番号）、個人所有 8.95m (Lr) × 2.30m × 0.84m、FRP ディーゼル機関、194kW（動力漁船登録票による）、昭和61年3月28日
乗組員等に関する情報	A 航海士A 男性 42歳 四級海技士（航海） 免許年月日 平成19年12月27日 免状交付年月日 平成24年11月30日 免状有効期間満了日 平成29年12月26日 B 船長B 男性 71歳 一級小型船舶操縦士・特殊小型船舶操縦士・特定 免許登録日 昭和52年2月4日 免許証交付日 平成21年1月26日 (平成26年5月31日まで有効)
死傷者等	A なし B 軽傷 1人（船長B）
損傷	A 右舷中央部ブルワークに小破口を伴う凹損等 B 船首部を圧壊

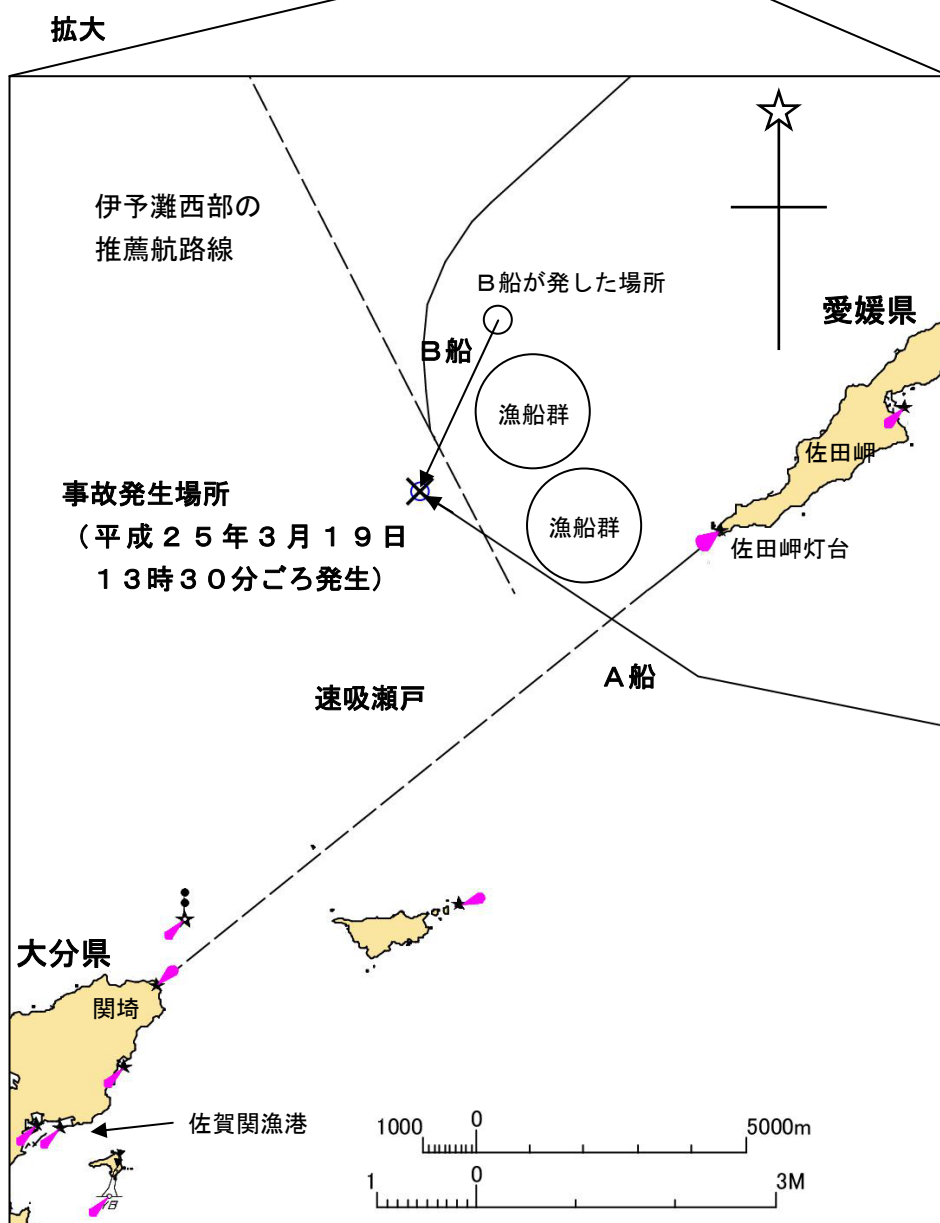
付図1 事故発生経過概略図

<p>事故の経過</p>	<p>A船は、船長A及び航海士Aほか4人が乗り組み、平成25年3月19日10時15分ごろ長崎県佐世保市佐世保港に向けて愛媛県宇和島市宇和島港を出港し、航海士Aが、佐田岬東南東約5～6M沖で船長Aと交替して単独の船橋当直に就き、約10ノット(kn)の速力(対地速力、以下同じ。)で西北西進した。</p> <p>航海士Aは、13時10分ごろ、佐田岬南方沖の速吸瀬戸で、伊予灘西部の推薦航路線に沿う約333°(真方位、以下同じ。)の針路に向けるため、右転を開始しようとしたところ、右舷船首方に2つの漁船群を認めたので、それらを避けて針路を約305°とし、自動操舵で航行を続けた。</p> <p>航海士Aは、13時25分ごろ6Mレンジに調整したレーダーで右舷船首約45°約1MにB船を認め、B船がA船に接近していることに気付いたが、小型漁船であるB船がA船を避けてくれるものと思い、同じ針路及び速力で航行を続けた。</p> <p>航海士Aは、B船が約0.5Mに接近しても、B船に避航動作が見られないので、手動操舵に切り替え、同じ針路及び速力で航行中、B船が更に接近するのを見て、衝突の危険を感じて機関を中立とした。</p> <p>A船は、13時30分ごろ、佐田岬灯台から277°3.0M付近で、その右舷中央部とB船の船首部とが衝突した。</p> <p>船長Aは、船長Bの負傷状況と両船の損傷を確認し、13時45分ごろ海上保安庁へ事故を通報した。</p> <p>B船は、船長Bが1人で乗り組み、佐田岬北西方沖の速吸瀬戸の漁場で操業を終え、13時20分ごろ同漁場を発し、大分県大分市佐賀関漁港に向けて約11knの速力で南南西進した。</p> <p>船長Bは、13時25分ごろ、前方に他船を見掛けなかったことから、自動操舵に切り替えて船尾甲板に移動し、前方を向いて右膝をついた姿勢で漁具の修理を始めた。</p> <p>B船は、船長Bが、時折顔を上げて周囲を見ながら、漁具の修理を行っていたところ、A船と衝突した。</p> <p>船長Bは、衝突のショックで左舷側通路にうつ伏せに倒れた。</p> <p>船長Bは、停止したA船にB船を接舷し、巡視艇と合流後、A船から離れ、来援した所属漁業協同組合の船が伴走する状態でB船を操船し、15時30分ごろ帰港した。</p> <p>船長Bは、病院で右肘部、頭部等の打撲と診断された。 (付図1 事故発生経過概略図 参照)</p>
