## 船舶事故調査報告書

事故種類	衝突
発生日時	平成26年1月15日 12時17分ごろ
発生場所	大分県佐伯市入津湾沖 佐伯市所在の沖黒島灯台から真方位184° 2.7海里（M）付近 （概位 北緯32° 50.1′ 東経132° 01.8′）
事故調査の経過	平成26年3月3日、本事故の調査を担当する主管調査官（門司事務所）ほか1人の地方事故調査官を指名した。 原因関係者から意見聴取を行った。
<b>事実情報</b> 船種船名、総トン数 船舶番号、船舶所有者等 L×B×D、船質 機関、出力、進水等	A 砂利・石材運搬船 第八栄進丸、497トン 131061、個人所有 64.46m（Lr）×13.20m×7.30m、鋼 ディーゼル機関、736kW、昭和63年12月 B 漁船 和雄丸、1.65トン OT3-53158（漁船登録番号）、個人所有 7.40m（Lr）×1.70m×0.60m、FRP ディーゼル機関、漁船法馬力数40、昭和54年9月4日
乗組員等に関する情報	A 船長A 男性 46歳 五級海技士（航海） 免許年月日 平成18年3月27日 免状交付年月日 平成23年12月1日 免状有効期間満了日 平成28年3月26日 航海士A 男性 65歳 五級海技士（航海） 免許年月日 昭和50年8月15日 免状交付年月日 平成22年8月20日 免状有効期間満了日 平成28年3月25日 B 船長B 男性 67歳 二級小型船舶操縦士・特殊小型船舶操縦士・特定 免許登録日 昭和59年5月31日 免許証交付日 平成20年11月13日 （平成26年5月30日まで有効）
死傷者等	なし

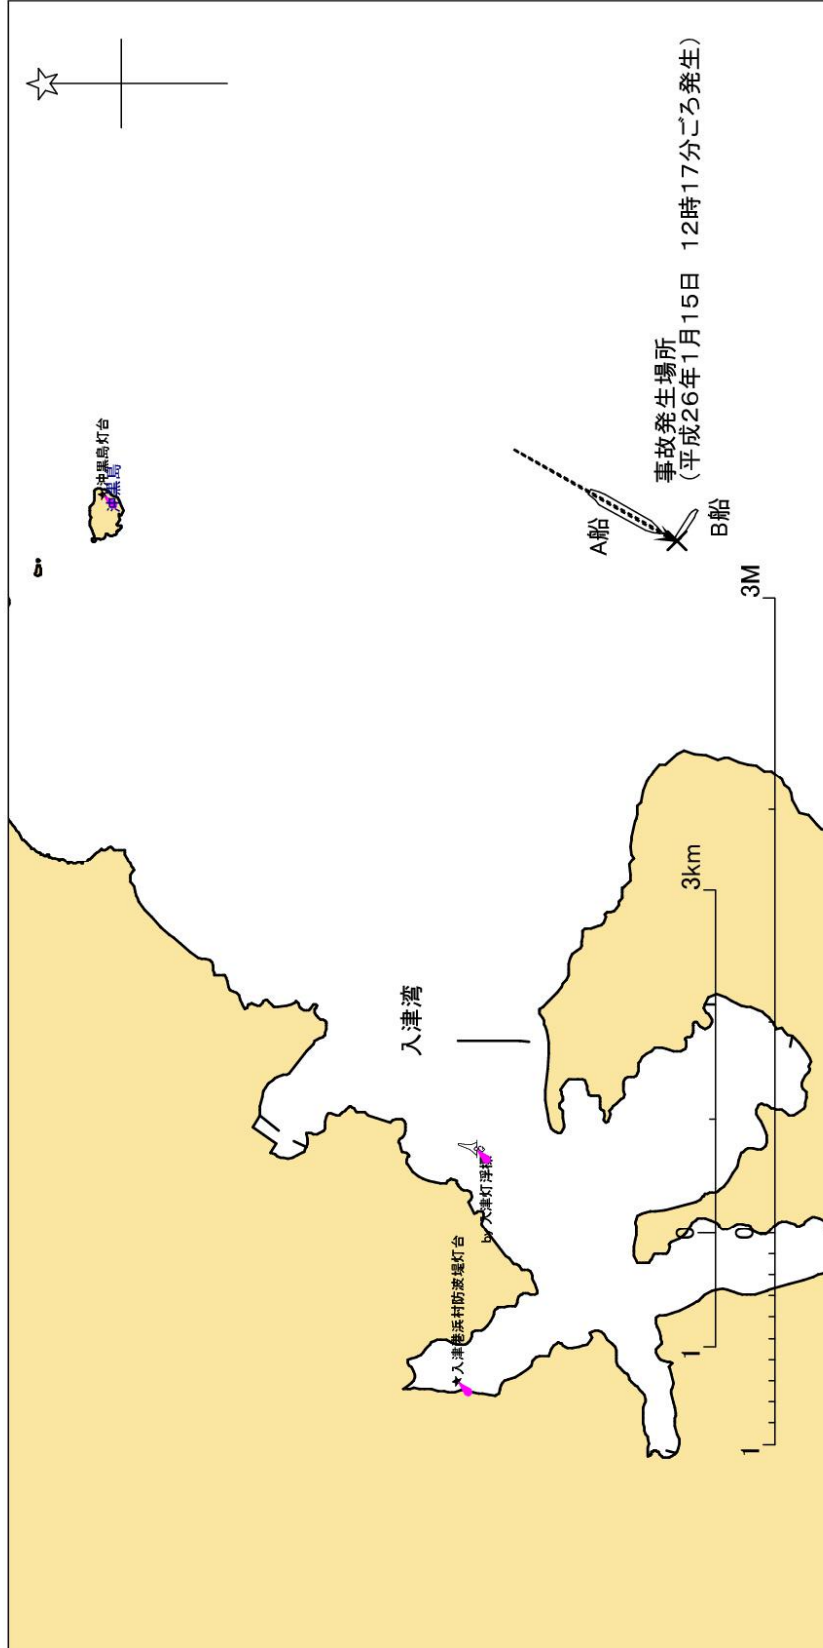
付図1 事故発生経過概略図

<p>損傷</p>	<p>A 船首左舷錨に擦過傷 B 船首外板が破損</p>
<p>事故の経過</p>	<p>A船は、船長A及び航海士Aほか3人が乗り組み、大分県津久見市津久見港で石灰石約1,500tを積み、航海士Aが単独で船橋当直に就き、針路を真方位205°に設定し、自動操舵により宮崎県延岡市延岡港に向け、佐伯市入津湾沖を約10.5ノット(kn)の速力(対地速力、以下同じ。)で南南西進していた。</p> <p>航海士Aは、レンジを0.75Mと1.5Mに設定した2台のレーダーと、GPSプロッターを作動させて見張りを行っていた。</p> <p>A船は、延岡港で荷揚げを行い、津久見港に帰ったところ、海上保安官よりB船との衝突を知らされた。</p> <p>B船は、船長Bが1人で乗り組み、入津漁港を出港し、佐伯市<sup>せんさき</sup>芹埼沖でシーアンカーを投入し、漂泊しながら一本釣り漁を行っていた。</p> <p>船長Bは、船首を北西方に向け、B船の後部に座って漁をしていたが、漁をやめようと思い、立ち上がった際、北北東方約200mのところにA船が、B船に向かって来ていることに気付いた。</p> <p>船長Bは、衝突の危険を感じ、シーアンカーを切り離して回避しようと船首に向かったが、魚倉の蓋を開けており、船体の横揺れにより、魚倉に落ちるおそれがあったので、B船の後部に戻り、主機を始動して後進をかけたが、すぐに主機が停止したので、A船に向かって両手を振って大声を出し、気付かせようとした。</p> <p>船長Bは、A船の進路が変わらないので、操舵室上方の日除けの骨組みパイプにつかまって衝突の衝撃に備えたが、平成26年1月15日12時17分ごろ、B船とA船とが衝突した。</p> <p>船長Bは、損傷部を調べ、漁業協同組合に電話し、修理のため造船所に向かった。</p> <p>連絡を受けた漁業協同組合担当者は、事故の発生を海上保安部に知らせた。</p> <p>(付図1 事故発生経過概略図 参照)</p>
<p>気象・海象</p>	<p>気象：天気 晴れ、風向 北北西、風力 4、視界 良好 海象：波高 約1.5m、潮汐 上げ潮の初期</p> <p>佐伯市には、本事故当時、強風、波浪注意報が発表されており、最大瞬間風速は8.9m/sであった。</p>
