船舶事故調査報告書

事故種類	衝突（橋脚）
発生日時	平成26年7月18日 07時09分ごろ
発生場所	山口県宇部市宇部港（興産大橋） 宇部港西防波堤灯台から真方位284° 1,630m付近 （概位 北緯33° 56.5′ 東経131° 12.9′）
事故調査の経過	平成26年7月22日、本事故の調査を担当する主管調査官（門司事務所）ほか1人の地方事故調査官を指名した。 原因関係者からの意見聴取手続きを行った。
事実情報 船種船名、総トン数 船舶番号、船舶所有者等 L×B×D、船質 機関、出力、進水等	貨物船 ^{エスエムスリー} SM3（大韓民国籍）、1,493トン 9041899（IMO番号）、SEMYUNG SHIPPING CO.,LTD. 74.02m×11.70m×7.20m、鋼 ディーゼル機関、736kW、1991年9月29日
乗組員等に関する情報	船長（大韓民国籍） 男性 66歳 三級航海士（商船限定）（大韓民国発給） 交付年月日 2013年4月25日 （2018年8月17日まで有効）
死傷者等	なし
損傷	本船 右舷船首外板に破口 橋 P5橋脚基礎部に欠損
事故の経過	本船は、船長（以下「本件船長」という。）ほか9人が乗り組み、空船で宇部港内の工業運河の岸壁に向け、約7～8ノット（kn）の速力（対地速力、以下同じ。）で先導船（エスコートボート）の約200m後方を北北東進していた。 本件船長は、操舵室の前面中央窓付近で双眼鏡を使用して見張り及び操船指揮を行い、二等航海士が操舵に就き、機関長が遠隔操縦レバー操作を担当し、一等航海士が船首楼甲板で着岸の準備をしていた。 本船は、通常の進路どおり、宇部港の興産大橋のP5橋脚とP6橋脚の間を通航しようとして近づいた際、本件船長が、P5橋脚とP6橋脚間の北方に4隻の小型漁船が操業していることを認め、直進するか進路を変えるべきかと迷い、二等航海士に出す操舵の指示を躊躇した。 本件船長は、興産大橋の手前約260mに接近した際、進路を変え

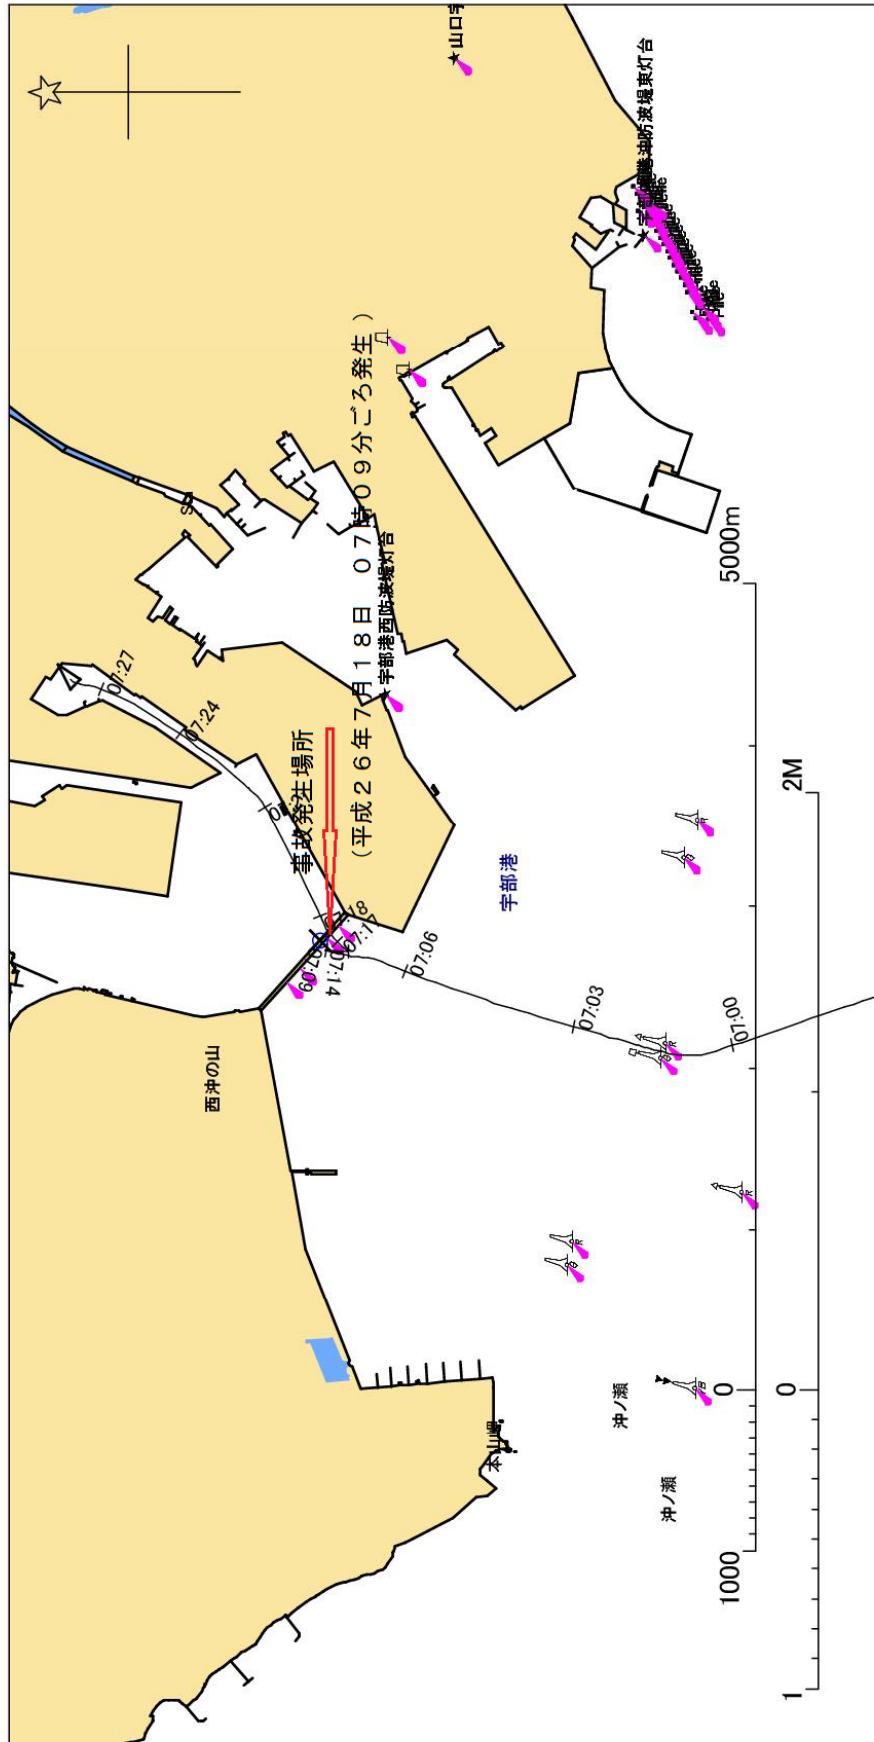
付図1 推定航行経路図

<p>分析</p> <p>乗組員等の関与 船体・機関等の関与 気象・海象等の関与 判明した事項の解析</p>	<p>あり あり なし</p> <p>本船は、宇部港の興産大橋下を通航しようとして北北東進中、本件船長が、進路上の興産大橋のP5橋脚とP6橋脚間の北方に4隻の漁船を認め、取るべき進路を考えており、興産大橋に接近して変針しようとしたことから、橋脚を安全に通過することができないと思い、停船しようとし、後進をかけ、錨の投下を行ったものの、行きあしが止まらず、P5橋脚に衝突したものと考えられる。</p> <p>先導船船長は、本船の先導をして4隻の漁船の近くまで進み、漁船は興産大橋北方にいたので、本船が通航できると思ったが、本件船長は、レーダーを見ていなかったことから、P5橋脚とP6橋脚間と4隻の漁船の位置関係を正確に把握できず、P5橋脚とP6橋脚間を通航できないと思った可能性があると考えられる。</p>
<p>原因</p>	<p>本事故は、本船が、宇部港の興産大橋下を通航しようとして北北東進中、本件船長が、進路上の興産大橋のP5橋脚とP6橋脚間の北方に4隻の漁船を認め、取るべき進路を考えており、興産大橋に接近して変針しようとしたため、橋脚を安全に通過することができないと思い、停船しようとし、後進をかけ、錨の投下を行ったものの、行きあしが止まらず、P5橋脚に衝突したことにより発生したものと考えられる。</p>
<p>参考</p>	<p>今後の同種事故等の再発防止に役立つ事項として、次のことが考えられる。</p> <ul style="list-style-type: none"> ・海上の交通に関する情報が事前に通知されたときは、代理店は、その情報を通航予定船にも伝えておくことが望ましい。 ・船長は、港内においては、操舵等の指示を適切な時機に行うことができるよう、前路の状況の正確な把握を行うこと。 ・船長は、先導船との連絡を密に行うこと。
