船舶事故調査報告書

平成26年12月4日

運輸安全委員会（海事専門部会）議決

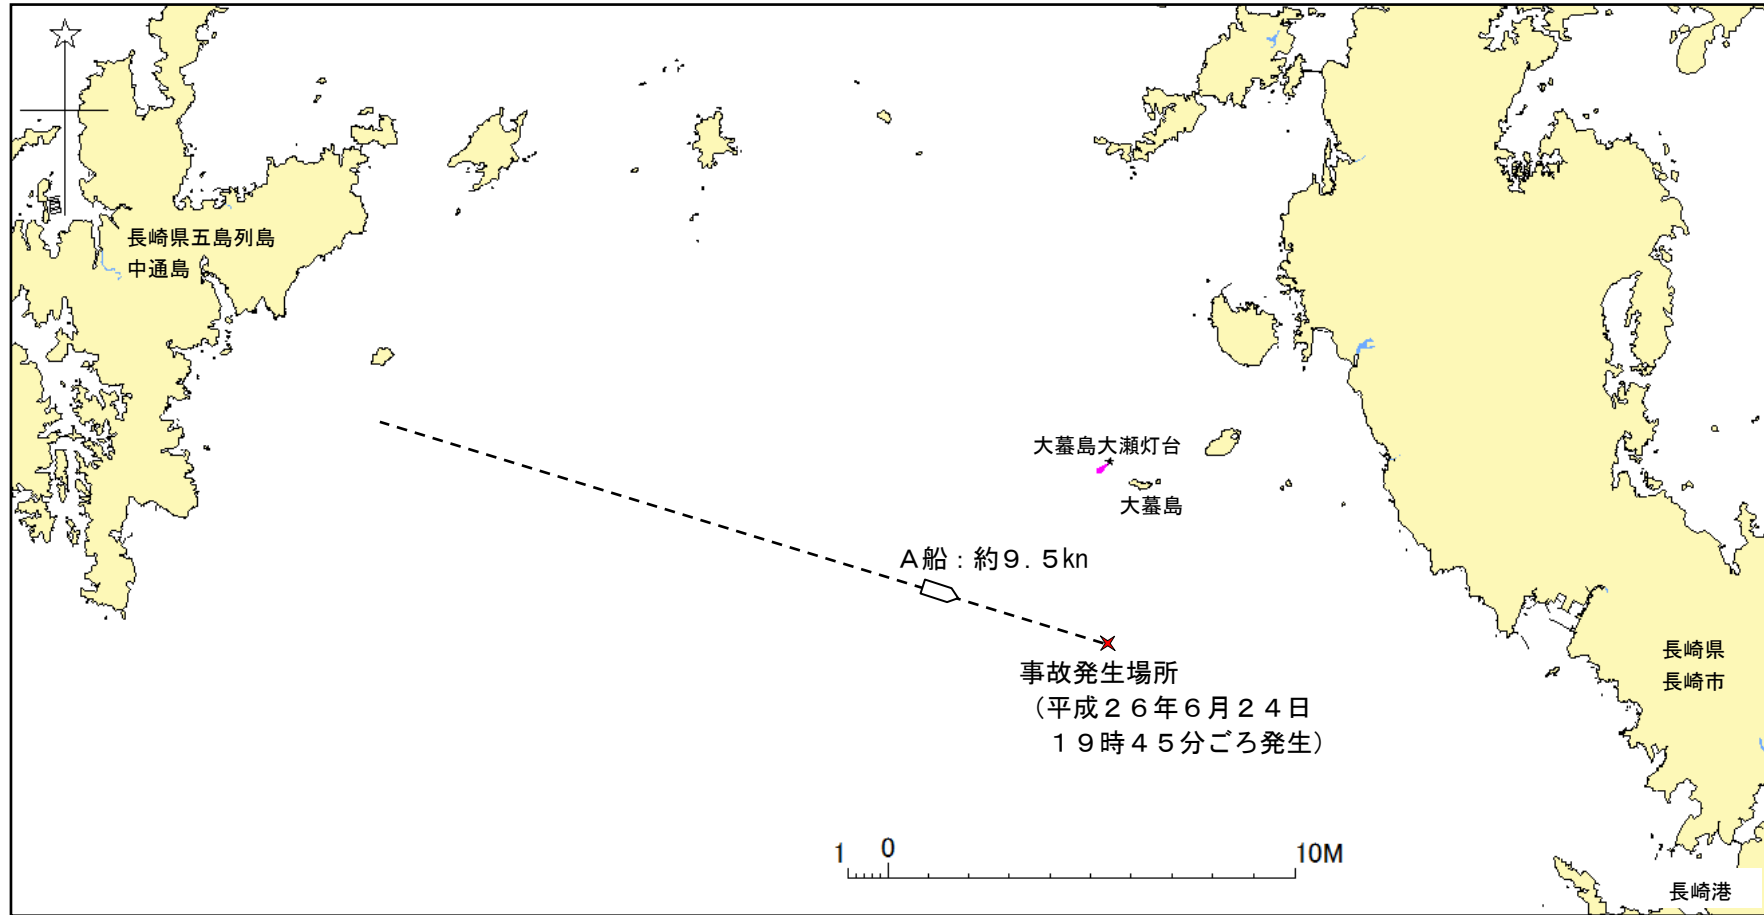
付図1 事故発生経過概略図

<p>事故の経過</p>	<p>A船は、船長Aほか2人が乗り組み、平成26年6月24日19時15分ごろ、船長Aが一等航海士から船橋当直を引き継ぎ、航海灯を表示し、約9.5ノット(kn)の対地速力で自動操舵により、大墓島南西方沖を東南東進した。</p> <p>船長Aは、当直を交替した際、3Mレンジとしたレーダーで周囲の状況を確認し、周囲に他船の映像を認めず、その後は、目視により見張りを行っていたところ、他船を認めなかったため、周囲に他船はいないものと思った。</p> <p>船長Aは、メーカーの担当者が訪船した際に持参していたレーダーのカタログが気になっており、衝突の約10分前に操舵室左舷後部の畳敷きのところで後方を向いて立ち、同カタログを見始めた。</p> <p>A船は、船長Aが、レーダーのカタログを見終わり、操舵スタンドの後方に戻って前方を見たところ、船首方間近にB船の白いマスト等を認め、機関を後進にかけたものの、19時45分ごろ大墓島南方沖において、A船の右舷船首部とB船の右舷中央部とが衝突した。</p> <p>B船は、船長Bほか2人が乗り組み、長崎県五島列島周辺の漁場に向かっていたところ、船団の漁ろう長から錨泊して待機するように指示を受け、大墓島南方沖において、15時ごろから錨泊を開始した。</p> <p>B船は、船長Bが、航行中の船舶が錨泊中のB船を避けるものと思い、操舵室後部の寝台で横になって休憩し、他の乗組員2人が船体後部の船員室で休憩し、大墓島南方沖において錨泊中、B船とA船とが衝突した。</p> <p>船長Bは、衝撃で目を覚まし、B船が左舷側に傾くので、操舵室から外を見たところ、A船の船首部が見えたことから、A船と衝突したことを知り、機関を後進にかけ、その後、両船が離れた。</p> <p>A船及びB船は、互いの損傷状況及び負傷者の有無などの確認を行い、船長Aが118番に通報し、海上保安部の巡視船が到着した後、A船は自力航行して長崎市長崎港に入港し、B船は修理のため、自力航行して長崎県佐世保市の造船所に向かった。</p> <p>(付図1 事故発生経過概略図 参照)</p>

<p>分析</p> <p>乗組員等の関与 船体・機関等の関与 気象・海象等の関与 判明した事項の解析</p>	<p>A あり、B あり A なし、B なし A なし、B なし</p> <p>A 船は、大墓島南方沖を東南東進中、船長Aが、前方に他船はいないものと思い込み、気になっていたレーダーのカタログを見ていたことから、船首方間近に接近してB船に気づき、機関を後進にかけたものの、B船と衝突したものと考えられる。</p> <p>B船は、大墓島南方沖で錨泊中、船長Bが、航行中の船舶が錨泊中のB船を避けるものと思い、操舵室後部の寝台で横になって休憩していたことから、A船に気付かず、A船と衝突したものと考えられる。</p>
<p>原因</p>	<p>本事故は、日没後の薄明時、大墓島南方沖において、A船が東南東進中、B船が錨泊中、船長Aがレーダーのカタログを見ており、また、船長Bが操舵室後部の寝台で横になって休憩していたため、両船が衝突したことにより発生したものと考えられる。</p>
<p>参考</p>	<p>今後の同種事故等の再発防止に役立つ事項として、次のことが考えられる。</p> <ul style="list-style-type: none"> ・ 常時適切な見張りを行うこと。 ・ 錨泊中であっても周囲の見張りを適切に行い、接近する船舶に対しては、有効な音響による信号により、注意喚起を行うこと。 ・ 錨泊する際は、錨泊中を示す法定の形象物又は灯火を表示すること。
