## 船舶事故調査報告書

事故種類	乗組員死亡
発生日時	平成26年10月7日 08時45分ごろ
発生場所	長崎県長崎市小口港（大村湾西部） 長崎県西海市所在の田島灯台から真方位185°9,910m付近 （概位 北緯32°55.0′ 東経129°48.3′）
事故調査の経過	平成26年10月8日、本事故の調査を担当する主管調査官（長崎事務所）ほか1人の地方事故調査官を指名した。 原因関係者としての操縦者からの意見聴取は、本人が本事故で死亡したため行わなかった。
<b>事実情報</b> 船種船名、総トン数 船舶番号、船舶所有者等 L×B×D、船質 機関、出力、進水等	漁船 <sup>まこと</sup> 誠丸、1.23トン NS3-47289（漁船登録番号）、個人所有 6.40m(Lr)×1.60m×0.55m、FRP ディーゼル機関、漁船法馬力数10、昭和57年1月24日
乗組員等に関する情報	操縦者 男性 82歳 一級小型船舶操縦士・特殊小型船舶操縦士・特定 免許登録日 昭和50年3月18日 平成24年8月27日をもって失効していた。
死傷者等	死亡 1人（操縦者）
損傷	なし
事故の経過	本船は、操縦者が1人で乗り組み、漁船登録票の検認を受けるため、小口港の係留場所から同港の荷揚げ岸壁に移動した後、船首着けで係留した。 付近にいた住民は、操縦者が本船に積んでいたプラスチックケース及び浮き等の漁具を荷揚げ岸壁へ運んでいるところを見掛けた。 付近にいた住民は、平成26年10月7日08時45分ごろ、小口港の荷揚げ岸壁において、ドボンという音を聞き、本船の方を見たところ、落水した操縦者を認め、現場に駆けつけて操縦者の衣服をつかみ、周囲の人に救助を求めて数人で操縦者を本船に引き揚げた。 操縦者は、本船の左舷側から約0.5m岸壁から約1.4mの海面に落水していた。（写真1参照）

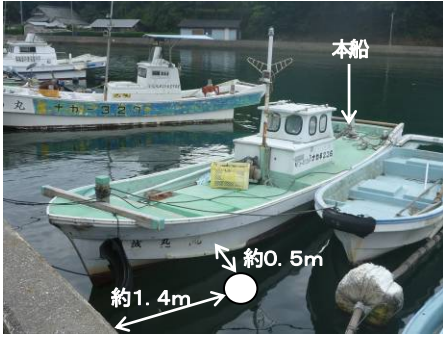
<p>写真1 操縦者が落水した位置</p> <p>付近にいた住民は、08時50分ごろ、119番に通報した。 操縦者は、救急車で病院に搬送された後、溺死と検案された。</p>
<p>気象・海象</p>	<p>気象：天気 晴れ、風 なし 海象：海上 平穏、水温 約25℃</p>
<p>その他の事項</p>	<p>小口港では、漁船登録票の検認が本事故当日の10時30分ごろから荷揚げ岸壁で行われる予定であり、本事故時、同岸壁付近には、地元の漁業者等が集まっていた。</p> <p>操縦者は、本事故前の約1～2か月は本船を使用していなかった。</p> <p>操縦者は、ふだん、本船に乗船するときは救命胴衣を着用していたが、本事故時、救命胴衣を着用していなかった。</p>
<p>分析</p> <p>乗組員等の関与 船体・機関等の関与 気象・海象等の関与 判明した事項の解析</p>	<p>不明 不明 不明</p> <p>操縦者は、溺死した。</p> <p>本船は、小口港の荷揚げ岸壁に船首着けで係留中、操縦者が、本船の左舷舷側から約0.5m岸壁から約1.4mの海面に落水していたことから、左舷船首部付近から落水したものと考えられるが、落水した状況を明らかにすることはできなかった。</p> <p>操縦者は、落水して溺水したものと考えられるが、溺水に至った状況を明らかにすることはできなかった。</p>
<p>原因</p>	<p>本事故は、本船が、小口港の荷揚げ岸壁に船首着けで係留中、操縦者が左舷船首部付近から落水したことにより発生したものと考えられる。</p>
<p>参考</p>	<p>今後の同種事故等の再発防止に役立つ事項として、次のことが考えられる。</p> <ul style="list-style-type: none"> <li>・ 小型船舶で漁具等の積卸しを行うときは、安全に作業ができるように舷側を岸壁へ着けて行うことが望ましい。</li> <li>・ 小型船舶の暴露甲板で作業等を行うときは、救命胴衣の着用に努めること。</li> </ul>
