船舶事故調査報告書

平成26年12月18日

運輸安全委員会（海事専門部会）議決

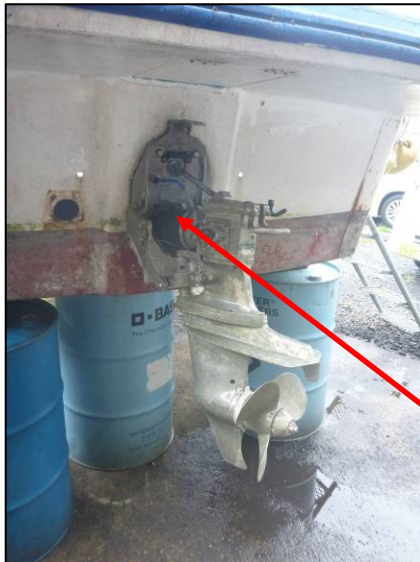
事故種類	浸水
発生日時	平成26年9月5日 08時35分ごろ
発生場所	長崎県五島市堂崎 ^{どうざき} 北西方沖 五島市所在の糸串鼻 ^{いとくしばな} 灯台から真方位153°4,000m付近 (概位 北緯32°45.9′ 東経128°49.7′)
事故調査の経過	平成26年9月8日、本事故の調査を担当する主管調査官（長崎事務所）ほか1人の地方事故調査官を指名した。 原因関係者から意見聴取を行った。
事実情報 船種船名、総トン数 船舶番号、船舶所有者等 L×B×D、船質 機関、出力、進水等	作業船 第十二 ^{やまと} 大和丸、5トン未満 292-45842長崎、株式会社萩原組 7.44m (Lr) × 2.14m × 0.81m、FRP ディーゼル機関、47.81kW、平成2年4月
乗組員等に関する情報	船長 男性 36歳 一級小型船舶操縦士・特殊小型船舶操縦士・特定 免許登録日 平成17年4月14日 免許証交付日 平成22年4月7日 (平成27年4月14日まで有効)
死傷者等	なし
損傷	ドライブユニット取付け板（トランサムプレート）の破断、主機の濡損
事故の経過	本船は、船長が1人で乗り組み、主機を回転数毎分（rpm）約2,400とし、手動操舵で堂崎北西方沖を北東進中、平成26年9月5日08時35分ごろ、船尾部付近からカタンという音がし、その後、出力が減少気味となったので、主機を中立にしてドライブユニットを上げ、トランサムボード（船尾板）付近を確認したところ、アルミニウム合金製のドライブユニット取付け板が破断し、船内に浸水していた。(写真1、写真2参照)

写真1 ドライブユニット取付け板の状況

本船は、堂崎北西方沖を北東進中、主機の振動等でドライブユニット取付け板に生じていた亀裂が進行して破断したことから、破断部が

<p>ら浸水したものと考えられる。</p> <p>本船は、主機台座の防振ゴムが主機の振動で剥離していたことから、その機能が低下して主機の振動がドライブユニット取付け板に伝わり、その振動等によってドライブユニット取付け板に金属疲労による亀裂が生じ、その亀裂が進行して破断に至った可能性があると考えられる。</p>
原因	<p>本事故は、本船が、堂崎北西方沖を北東進中、主機の振動等でドライブユニット取付け板に生じていた亀裂が進行して破断したため、破断部から浸水したことにより発生したものと考えられる。</p>
参考	<p>今後の同種事故等の再発防止に役立つ事項として、次のことが考えられる。</p> <ul style="list-style-type: none"> ・ 出港前点検の際は、主機の取付け状況なども点検し、必要があれば、早めの部品交換を行うこと。 ・ 出航前、ドライブユニット取付け部の点検を行うこと。

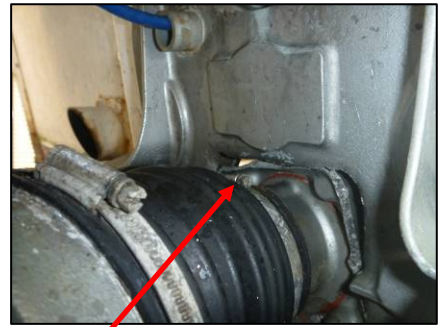
破断した場所

写真2 破断箇所

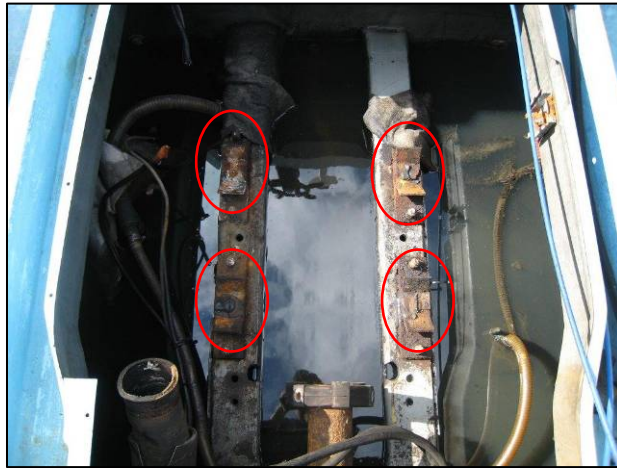
本事故後、主機を取り外した際、主機台座の4か所に設けられた防振ゴムの剝離が見られ、ドライブユニット取付け板の破断面（約6mm）には、光沢がある部分とザラザラした部分が見受けられた。（写真3～5参照）

写真3 主機台座の防振ゴム取付け場所

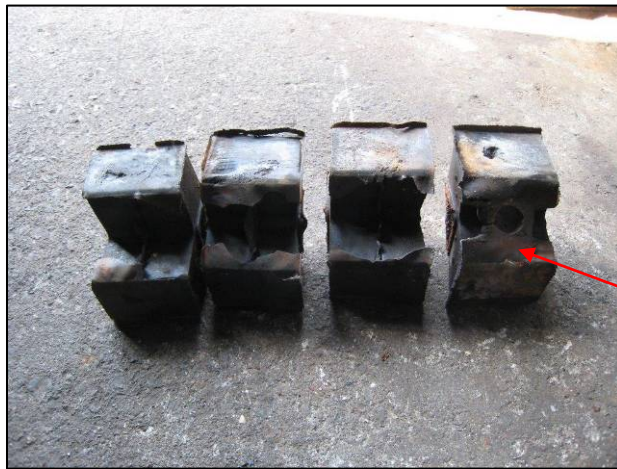
写真4 防振ゴムの剥離した状況

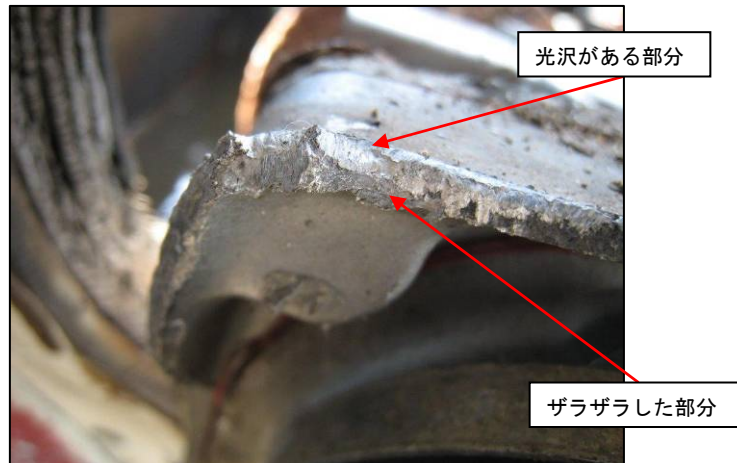
写真5 ドライブユニット取付け板破断面の状況
