船舶事故調査報告書

船種船名 LPG船 第十二光新丸

事故種類 乗組員負傷

発生日時 平成26年5月23日 19時35分ごろ

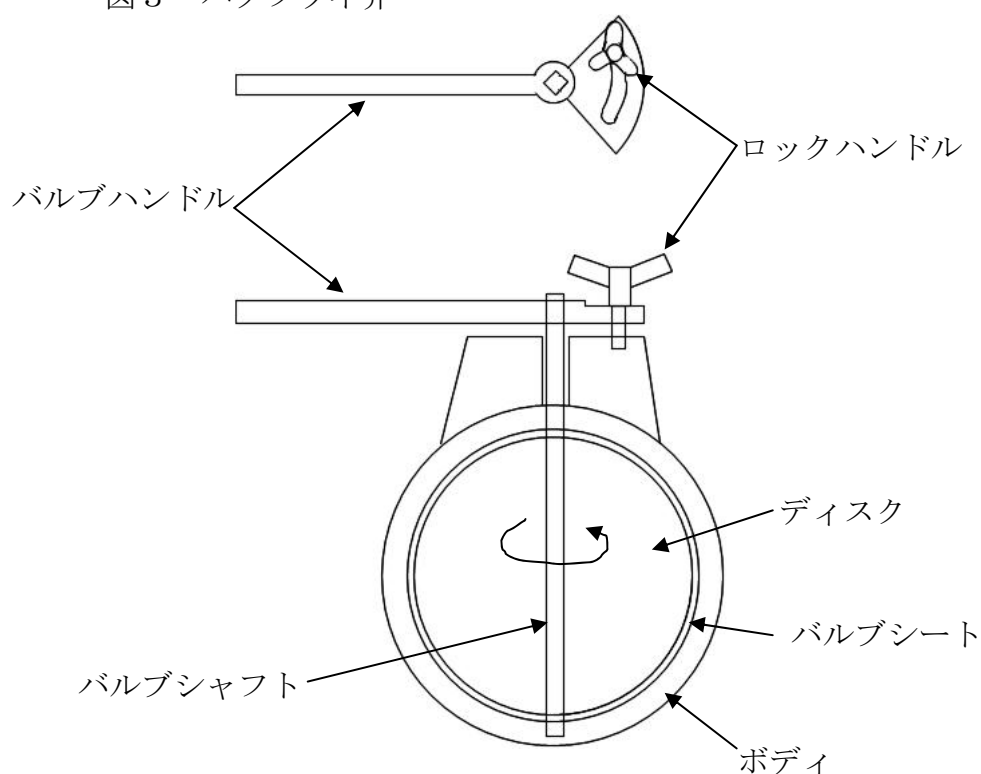
図3 バタフライ弁

ベーパーラインのバタフライ弁は、ボディ、バルブシート、ディスク、バルブシャフト、バルブハンドル等から構成され、全閉時、ディスクがバルブシートに密着しており、ディスク、バルブシャフト及びバルブハンドルが直結されているレバー式であり、バルブハンドルの開度指示部に弁を固定するロックハンドルが取り付けられている。

レバー式は、ディスクが内圧により動きやすく、また、瞬時に全開から全閉まで操作することができ、ディスクに圧力をかけた場合、全閉となっていれば、ディスクを押し力が働いてバルブシートがより密着しようとするが、

全閉ではなく、少し開放している状態では、完全にロックされていればそれ以上開放することはないが、不完全なロックであればディスクを動かそうとする力が働いて開放する。

また、バルブハンドルは、配管に対して垂直方向で閉止状態、並行方向で開放状態となっていた。

なお、本事故後、バタフライ弁の作動確認を行った結果、閉止状態で漏えいがなく、また、ロックも完全にできることが確認された。

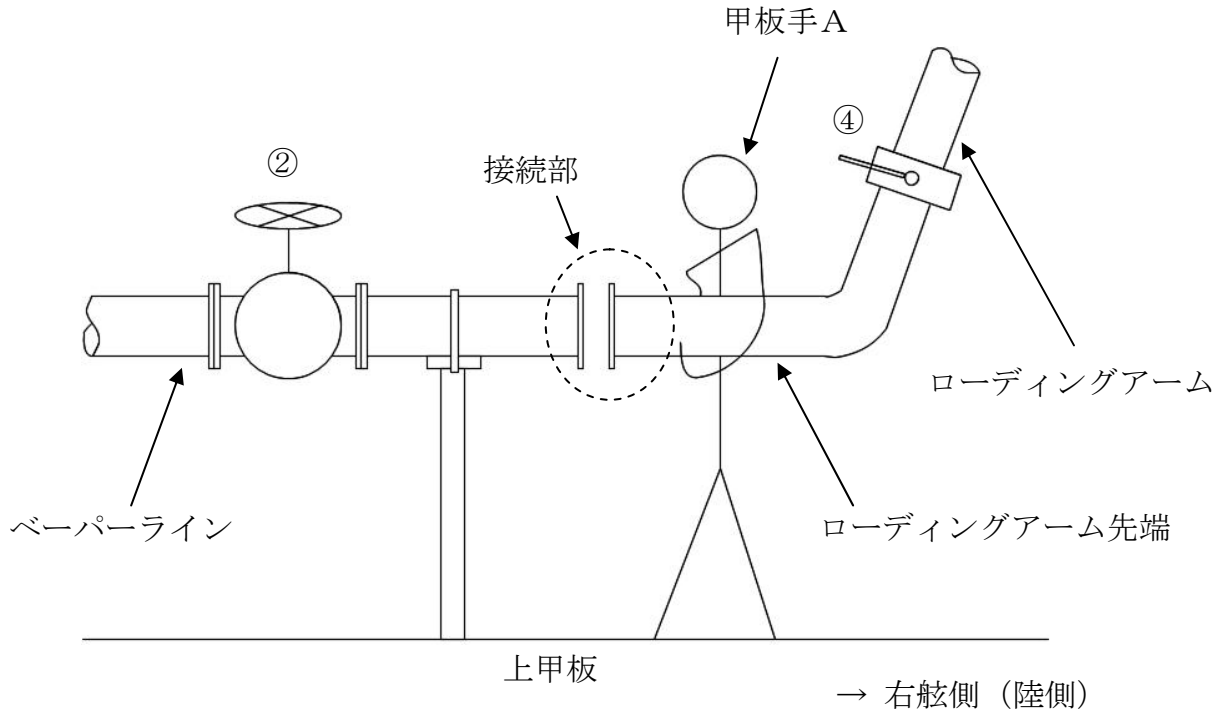
図 4 ローディングアーム先端保持状況

ローディングアームからマニホールドを切り離す際、通常、荷役責任者である一等航海士の指示の下で、マニホールドの船首側及び船尾側に乗組員が配置し、ボルトを緩めて切離しを行うことになっており、切離しが容易になるよう、乗組員がローディングアーム先端を棧橋側を背にして保持し、切り離した後、フランジ部に閉止板を取り付けていた。

本事故発生時、甲板手Aがローディングアーム先端を保持する作業を行っていた

が、一等航海士は、棧橋係員 1 人と共に検尺のため貨物タンク上部におり、マニホルド付近にはいなかった。(図 4 参照)

- ① 切り離れたローディングアーム先端を保持する際、ローディングアームの背後から保持するのではなく、フランジ部を船首側及び船尾側の横から2人で保持すること。
- ② ローディングアーム内の残圧が噴出した場合に備え、ローディングアームの可動範囲を制限する目的で、ローディングアーム付きのロープを本船構造物に固縛すること。

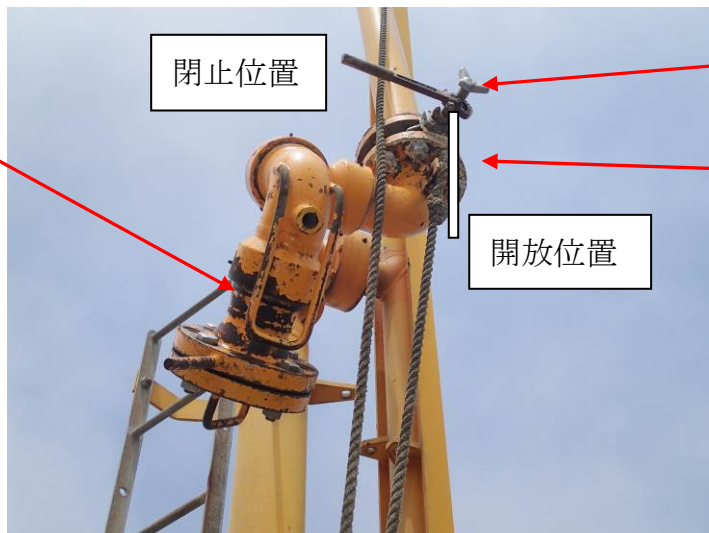
写真5 ④弁及びベーパーライン先端部

④弁は、完全にロックされた状態では、弁の前後に圧力差があっても開放することはないが、ロックが不完全な状態であれば、ディスクを動かそうとする力が働いて開放する。

2.6.1 及び 2.7.1 から、本船は、④弁が僅かに開放して隙間があり、また、ロックが不完全な状態であった可能性があると考えられ、その状態で切離し作業が行われたため、④弁より陸側のローディングアーム内に残留しているガスが漏えいする音が聞こえ、その後、ディスクを動かそうとする力に耐えきれず、開放してガスが噴出したものと考えられる。

④弁が完全に閉止しておらず、隙間があり、また、ロックが不完全な状態であったのは、同弁の閉止時及び閉止後の確認作業が十分に行われていなかったことによるものと考えられる。

- ① 作業者は、ロックハンドルを締め付けた際、十分締まっていること及びバルブハンドルが固定されていることを触手により確認した上で、「ロックナットヨシ」の指差し呼称を行い、2人1組で実施して二重チェックを行うこと。
- ② ローディングアームとマニホールドの取付けナットを緩める前に、再度、バルブハンドル及びロックハンドルの触手確認を行うこと。

- (1) 荷役関係の弁の開閉状態を触手等で確認するとともに、二重のチェックを行うこと。
- (2) 弁の開度を示すバルブインジケータが付属している弁に対し、その示度を確認し、バルブハンドルがレバー式の弁については、ハンドルの向きの確認を行うこと。
- (3) ロック機構がある弁を閉止する際、バルブハンドルが固定されていることを触手等で確認するとともに、二重のチェックを行うこと。
- (4) マニホールド先端弁とローディングアーム先端弁との間の残圧を排除した後、圧力計で「ゼロ」になっていることを確認後、フランジの取付けボルトを緩めて切り離す際、ガス又は残液が漏出しても人体に飛散しないよう注意すること。

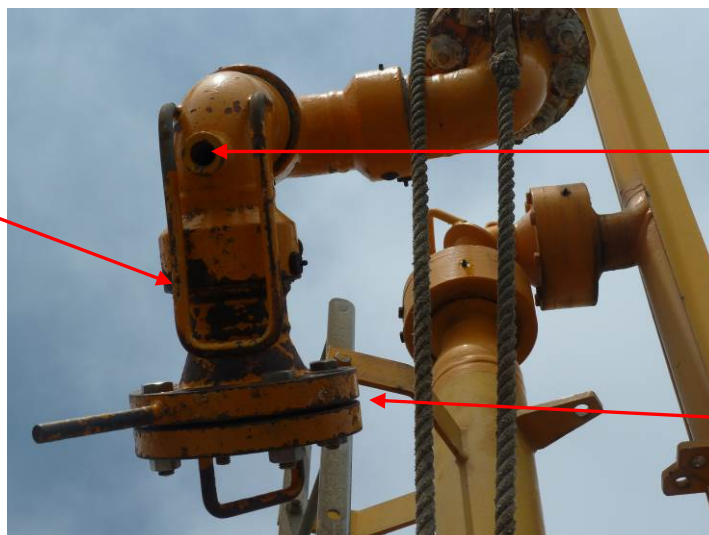
写真6 ベーパーライン先端部損傷状況

船長及びA社の担当者の口述によれば、本船のマニホルド及び付近の荷役配管にペイントの剥離が認められたものの損傷はなかったが、ベーパーラインのローディングアーム先端部のドレン排出弁の離脱、フランジを抑える取っ手の離脱、モンキーラダー

の曲損等が認められた。

2.3 から、本船は、マニホールド及び付近の荷役配管にペイントの剥離が認められたものの損傷はなく、ベーパーラインのローディングアーム先端部のドレン排出弁の離脱、フランジを抑える取っ手の離脱、モンキーラダーの曲損等が生じたものと考えられる。

モンキーラダー
曲損

ドレン排出弁離脱

取っ手離脱
