船舶事故調査報告書

平成26年12月11日
 運輸安全委員会（海事専門部会）議決
 委員 庄司邦昭（部会長）
 委員 小須田 敏
 委員 根本美奈

事故種類	衝突
発生日時	平成26年6月26日 00時35分ごろ
発生場所	山形県酒田市酒田港西方沖 酒田市所在の酒田灯台から真方位270° 8.9海里（M）付近 （概位 北緯38° 56.8′ 東経139° 37.7′）
事故調査の経過	平成26年6月26日、本事故の調査を担当する主管調査官（仙台事務所）ほか1人の地方事故調査官を指名した。 原因関係者から意見聴取を行った。
事実情報 船種船名、総トン数 船舶番号、船舶所有者等 L×B×D、船質 機関、出力、進水等	<p>A コンテナ船 ^{シノコー トーキョー} SINOKOR TOKYO（大韓民国籍）、9,030トン 9179464（IMO番号）、SINOKOR MERCHANT MARINE CO., LTD 137.00m×22.50m×11.20m、鋼 ディーゼル機関、7,900kW、1999年12月（建造年月）</p> <p>B 漁船 ^{ふくしょう} 福昇丸、19トン TT2-1801（漁船登録番号）、有限会社福昇水産 26.20m×4.40m×1.65m、FRP ディーゼル機関、603.10kW、平成14年7月5日 第290-56387号（船舶検査済票の番号）</p>
乗組員等に関する情報	<p>A 船長A（大韓民国籍） 男性 51歳 一級航海士（大韓民国発給） 交付年月日 2010年1月20日 二等航海士A（大韓民国籍） 男性 24歳 三級航海士（大韓民国発給） 交付年月日 2012年1月18日 甲板手A（フィリピン共和国籍） 男性 41歳</p> <p>B 船長B 男性 59歳 一級小型船舶操縦士・特殊小型船舶操縦士・特定 免許登録日 昭和59年7月31日 免許証交付日 平成26年5月8日 （平成31年7月30日まで有効） 甲板員B 男性 42歳</p>

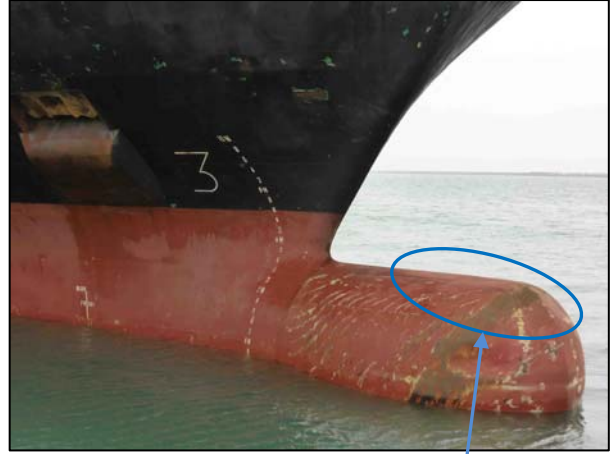
写真2 A船船首部 (バルバスバウ)

海技免状等 なし
死傷者等	なし
損傷	A バルバスバウに擦過傷 B 船尾船底左舷側に破口、船首マストに曲損等
事故の経過	<p>A 船は、船長 A、二等航海士 A 及び甲板手 A ほか 16 人が乗り組み、船首約 6.10m、船尾約 8.80m の喫水により、秋田県秋田船川港に向け、約 024°（真方位、以下同じ。）の針路及び約 14.4 ノット（kn）の速力（対地速力、以下同じ。）で航行中、二等航海士 A 及び甲板手 A が、平成 26 年 6 月 25 日 23 時 45 分ごろ昇橋して船橋当直に就いた。</p> <p>甲板手 A は、26 日 00 時 00 分ごろ、右舷船首方に A 船の前路を右方から左方に横切る態勢の漁船 5 隻を視認し、二等航海士 A に報告した。</p> <p>二等航海士 A は、00 時 22 分ごろ右舷船首約 40° に B 船を認めた。</p> <p>二等航海士 A は、00 時 26 分ごろ、海上保安本部から前方約 4M に漁具があるので、酒田港から 8M 以上離れるように連絡を受けたため、左転して針路を約 020° とし、また、B 船が A 船に右舷方から接近していたが、A 船の前方を安全に通過すると思い、速力を保持して航行を続けた。</p> <p>二等航海士 A は、00 時 32 分ごろ、再度、海上保安本部から更に酒田港から離れて航海するように連絡を受け、針路を約 010° としたが、B 船が A 船に接近して距離が縮まったため、甲板手 A にハードポート（左舵一杯）を指示したものの、00 時 35 分ごろ、酒田港西方沖において、A 船のバルバスバウと B 船の船尾船底左舷側とが衝突した。</p> <p>二等航海士 A は、直ちに主機を停止するとともに、船長 A に連絡し、昇橋した船長 A は、救助艇部署を発令した後、海上保安本部へ通報した。</p> <p>B 船は、船長 B 及び甲板員 B ほか 1 人が乗り組み、酒田港西方沖の鎌礁^{かまがり}におけるいか釣り漁のため、鎌礁に向かう約 273° の針路及び約 10kn の速力で自動操舵として航行中、船長 B が、26 日 00 時ごろ甲板員 B に当直を依頼して操舵室後方で休息した。</p> <p>甲板員 B は、00 時 05 分～10 分ごろ、左舷船首約 45° に A 船の緑灯及びマスト灯を認め、レーダーで A 船との距離が約 6M であることを確認したが、B 船が保持船であり、また、A 船の前方を B 船が通過できると思い、針路及び速力を保持して航行を続けた。</p> <p>甲板員 B は、A 船との距離が約 0.5M になった頃、B 船が A 船の前方を通過できると思っていたものの、その動静に注意を注ぎ、その後、B 船の左舷やや後方に A 船の紅灯を認めたので、A 船の前方を通</p>

擦過傷

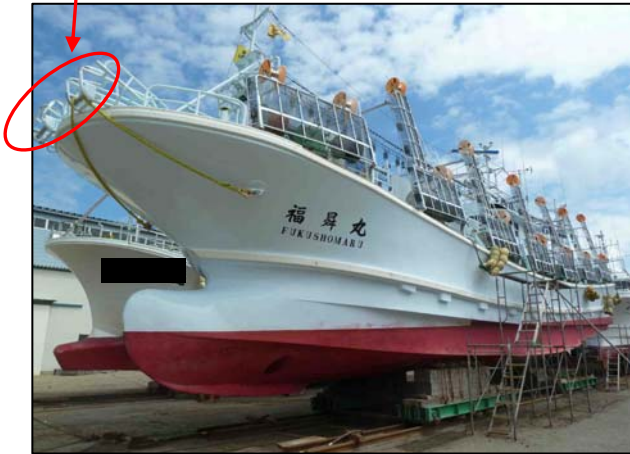
写真3 B船全景

曲損

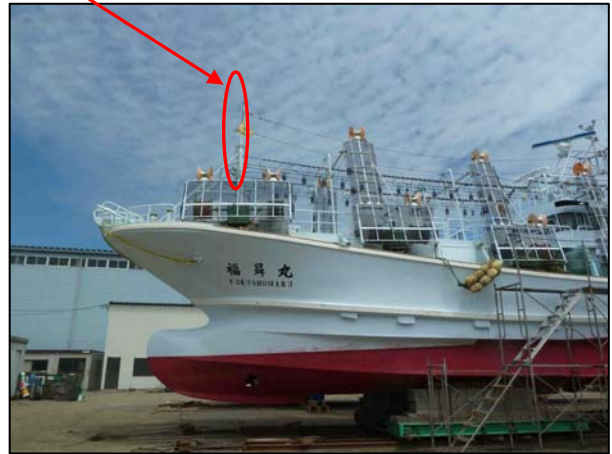
写真4 B船船首部

曲損

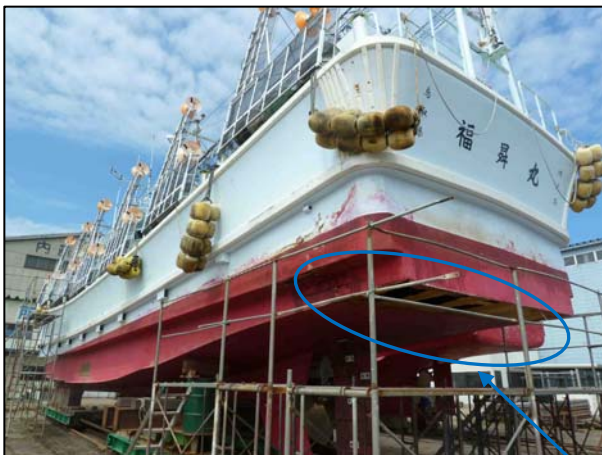
写真5 B船左舷船尾部

<p>過できたと思い、レーダー等の航海計器を確認するため、A船から目を離れた後、再度、A船の状況を見ようとして操舵室左舷側の窓から顔を出して後方を見たところ、左舷船尾至近にA船が接近し、B船の船尾左舷側と衝突したことを認めた。</p> <p>船長Bは、船尾方に衝撃を感じて直ちに操舵室に入り、主機を中立としていたとき、船首方に再び衝撃を感じ、状況を確認するため、補機を始動して作業灯を点灯したところ、前方にA船を認めた。</p> <p>船長Bは、00時51分ごろ118番に衝突したことを通報した。</p> <p>B船は、船尾部の燃料タンクが損傷して漏油し、航行不能となり、来援した巡視艇にえい航されて酒田港に入港した。</p> <p>(付図1 推定航行経路図、付図2 推定航行経路図(拡大図)、付表1 A船のAIS記録(抜粋)、写真1 A船全景、写真2 A船船首部(バルバスバウ)、写真3 B船全景、写真4 B船船首部、写真5 B船左舷船尾部、写真6 B船船尾船底 参照)</p>
<p>気象・海象</p>	<p>気象：天気 晴れ、風向 東、風速 約2m/s、視界 良好</p> <p>海象：海上 平穏</p>
<p>その他の事項</p>	<p>A船は、フォクスルデッキの両側に舷灯が取り付けられていた。</p> <p>二等航海士Aは、約2年間の乗船経験があり、A船には平成26年6月10日に乗船し、3隻目の船舶であった。</p> <p>船長Aは、夜間命令簿に漁船に注意して2M以上のCPA(最接近距離)を保つこと、及び危険を避けるために変針する場合は早期に大きく変針して衝突の危険を取り除き、困難な場合は主機を使用することと記載していた。</p> <p>B船は、航海中、主機駆動の軸発電機を使用しており、本事故発生時、船長Bが、主機回転数を減じて中立とし、船内電源を喪失したため、直ちに補機を始動して船内電源を確保した後、作業灯を点灯した。</p>
<p>分析</p> <p>乗組員等の関与</p> <p>船体・機関等の関与</p> <p>気象・海象等の関与</p> <p>判明した事項の解析</p>	<p>A あり、B あり</p> <p>A なし、B なし</p> <p>A なし、B なし</p> <p>A船は、酒田港西方沖を北北東進中、二等航海士Aが、右舷船首方から接近するB船がA船の前方を通過するものと思い込み、前方の漁具を避けようとして左転後、針路及び速力を保持して航行を続けたことから、B船と衝突したものと考えられる。</p> <p>B船は、酒田港西方沖を西進中、甲板員Bが、左舷船首方から接近するA船の前方を通過できるものと思い込み、針路及び速力を保持して航行を続けたことから、A船と衝突したものと考えられる。</p>

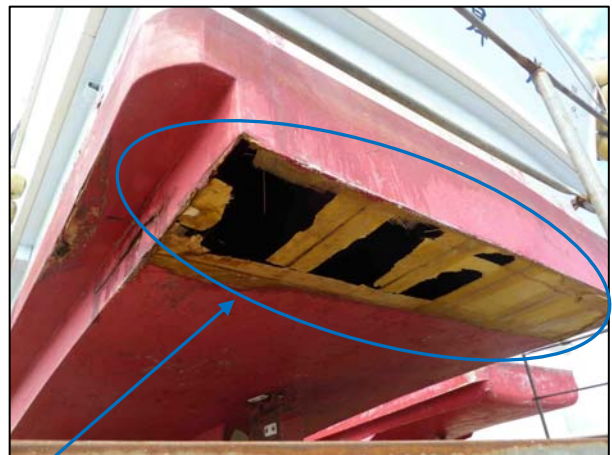
写真6 B船船尾船底

衝突痕
