船舶事故調査報告書

事故種類	乗揚
発生日時	平成26年6月18日 13時02分ごろ
発生場所	新潟県柏崎市柏崎港 柏崎港西防波堤灯台から真方位189°720m付近 （概位 北緯37°22.6′ 東経138°32.5′）
事故調査の経過	平成26年6月18日、本事故の調査を担当する主管調査官（仙台事務所）ほか1人の地方事故調査官を指名した。 原因関係者から意見聴取を行った。
事実情報 船種船名、総トン数 船舶番号、船舶所有者等 L×B×D、船質 機関、出力、進水等	貨物船 HAI XIANG（カンボジア王国籍）、1,193トン 8351065（IMO番号）、HONGKONG TONGDA SHIPPING CO., LIMITED 68.03m×11.50m×6.50m、鋼 ディーゼル機関、882kW、1982年
乗組員等に関する情報	船長（インドネシア共和国籍） 男性 37歳 締約国資格受有者承認証 不詳 船長免状（インドネシア共和国発給） 交付年月日 2010年3月17日 （2015年3月17日まで有効）
死傷者等	なし
損傷	左舷中央から船尾部にかけての船底外板に擦過傷
事故の経過	<p>本船は、船長ほか9人（インドネシア共和国籍2人、中華人民共和国籍7人）が乗り組み、コークス611tを積載し、船首約2.0m、船尾約4.0mの喫水で、約8ノット（kn）の速力（対地速力、以下同じ。）で柏崎港へ向けて自動操舵として東南東進していた。</p> <p>本船は、柏崎港西防波堤灯台（以下「西防波堤灯台」という。）の西北西方約2海里（M）沖で自動操舵から手動操舵に切り替え、船長が操船指揮を執り、二等航海士を手動操舵に就け、海図W1390（柏崎港）に記入していた予定変針点（西防波堤灯台の北東方約0.2M）に向けて航行を続けた。</p> <p>船長は、予定変針点から柏崎港西防波堤（以下「西防波堤」という。）東側の南北に各1か所設置された簡易標識灯（塗色は黄色）（以下、それぞれ「北標識灯」及び「南標識灯」という。）と西防波堤と</p>

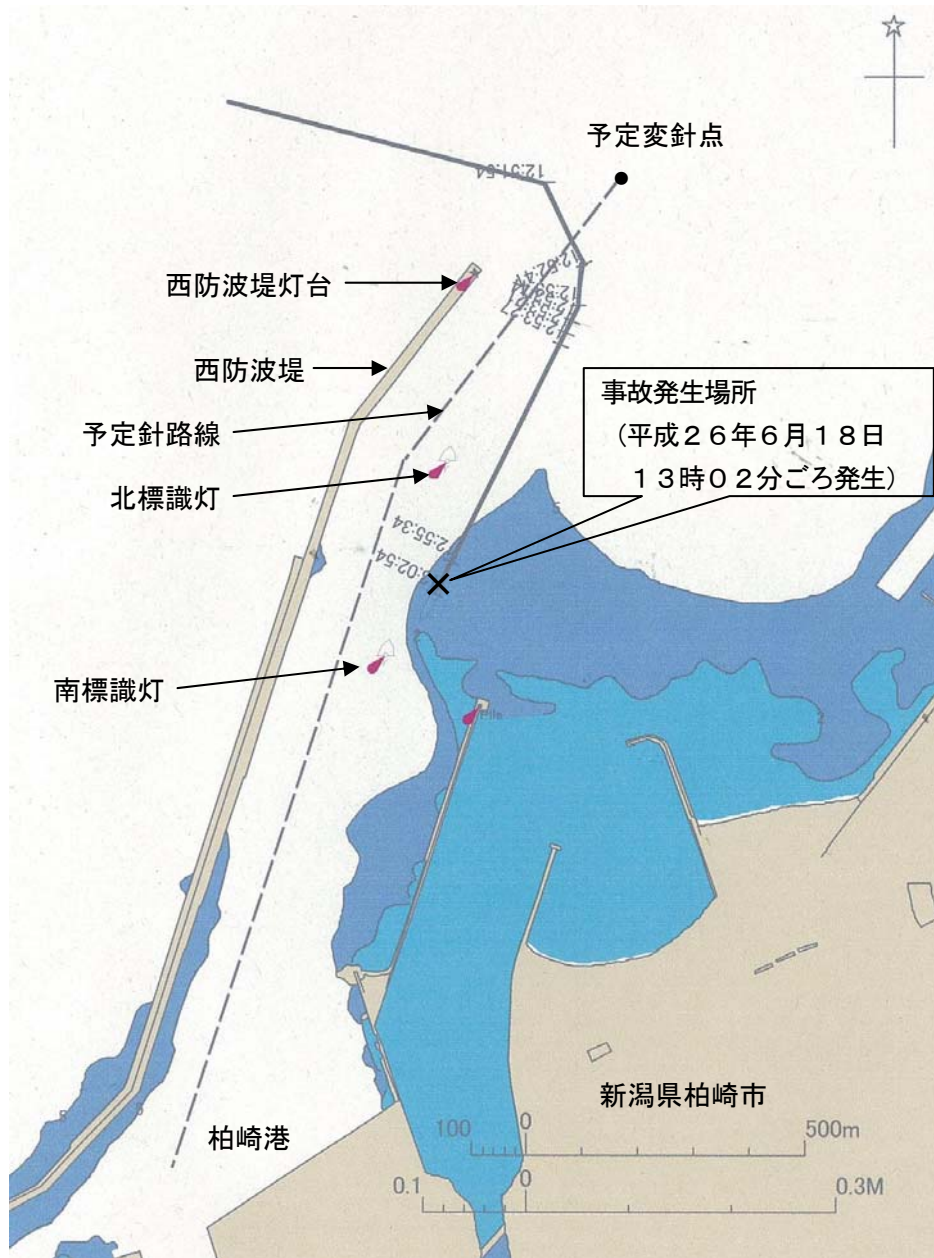
付図1 航行経路図

<p>の間を航行する予定針路線を海図に記入していた。</p> <p>船長は、予定変針点に接近したので約7knに減速し、右転した後、北標識灯及び南標識灯を目標とし、南標識灯を右舷側至近に見て通過する針路で南西進した。</p> <p>本船は、北標識灯の東側を通過した後、同じ針路及び速力で航行を続けていたところ、平成26年6月18日13時02分ごろ西防波堤東方の浅瀬に乗り揚げた。</p> <p>船長は、現地代理店に連絡した後、海上保安庁からVHF無線電話で問合せを受け、浅瀬に乗り揚げた旨を報告した。</p> <p>本船は、自力離礁し、14時10分ごろ柏崎港中浜ふ頭2号岸壁に着岸した。</p> <p>(付図1 航行経路図、付表1 AIS記録(抜粋) 参照)</p>
気象・海象	<p>気象：天気 曇り、風向 北北東、風力 2～3、視界 良好</p> <p>海象：うねり 波向 北北西、波高 約0.5m、潮汐 低潮時</p>
その他の事項	<p>船長及び二等航海士は、柏崎港への入港が初めてであった。</p> <p>船長は、柏崎港に向かう前、船舶所有会社の担当者から、西防波堤東側に浅瀬が存在するので、北標識灯及び南標識灯と西防波堤との間を航行するよう、記載された文書が添付された電子メールをスマートフォンで受信していた。</p> <p>船長及び二等航海士は、海図を見て西防波堤東側に浅瀬が存在することを知っていたが、船長は、北標識灯及び南標識灯の東側至近まで浅瀬が張り出していることに気付かなかった。</p> <p>海図によれば、本事故発生場所は、柏崎市鶉川河口の北西方約200～300mに位置し、水深は約2～3m、底質は泥及び砂であった。</p>
分析 乗組員等の関与 船体・機関等の関与 気象・海象等の関与 判明した事項の解析	<p>あり</p> <p>なし</p> <p>なし</p> <p>本船は、柏崎港を西防波堤に沿って南西進中、船長が、西防波堤東側に浅瀬があることを知っていたものの、北標識灯及び南標識灯の至近まで浅瀬が張り出していることに気付かなかったことから、南標識灯東側至近を通過する針路で航行を続け、西防波堤東側の浅瀬に乗り揚げたものと考えられる。</p>

<p>られる。</p> <ul style="list-style-type: none">・ 船長は、初めての港に入る際、水路調査を行うとともに、必要に応じて適切な避険線等を設定すること。
--	---
