船舶事故調査報告書

事故種類	乗揚
発生日時	平成26年9月3日 23時35分ごろ
発生場所	山口県上関町天田島東岸 天田島灯台から真方位026° 300m付近 (概位 北緯33° 46.43′ 東経132° 03.19′)
事故調査の経過	平成26年9月3日、本事故の調査を担当する主管調査官（広島事務所）ほか1人の地方事故調査官を指名した。 原因関係者から意見聴取を行った。
事実情報 船種船名、総トン数 船舶番号、船舶所有者等 L×B×D、船質 機関、出力、進水等	貨物船 第十一共同丸、198トン 131307、共同丸海運有限公司 54.12m×8.70m×5.20m、鋼 ディーゼル機関、478kW、平成元年10月22日
乗組員等に関する情報	船長 男性 54歳 五級海技士（航海） 免許年月日 昭和61年5月15日 免状交付年月日 平成23年5月6日 免状有効期間満了日 平成28年5月14日
死傷者等	なし
損傷	球状船首を圧壊、船首部船底に亀裂を伴う凹損
事故の経過	本船は、船長ほか2人が乗り組み、平成26年9月3日16時25分ごろ愛媛県西条市東予港を出港し、船長が出港操船に引き続き船橋当直につき、山口県宇部市宇部港に向けて航行した。 船長は、18時30分ごろ来島海峡航路を通過した後、昇橋した一等航海士と船橋当直を交替し、降橋して休憩をとった後、21時00分ごろ山口県周防大島町片島の南東方沖で昇橋して単独の船橋当直についた。 船長は、操舵スタンド前に置かれた背もたれ付きの椅子に腰を掛けて船橋当直を行い、22時55分ごろ、平郡水道第2号灯浮標を右舷側に見て約9.7ノットの対地速力で通過した後、山口県柳井市平郡島西方沖で、自動操舵の設定ダイヤルを回して約234°の針路（真方位、以下同じ。）に設定した。 船長は、平郡島の西方沖を自動操舵により南西進中、船首方約5海

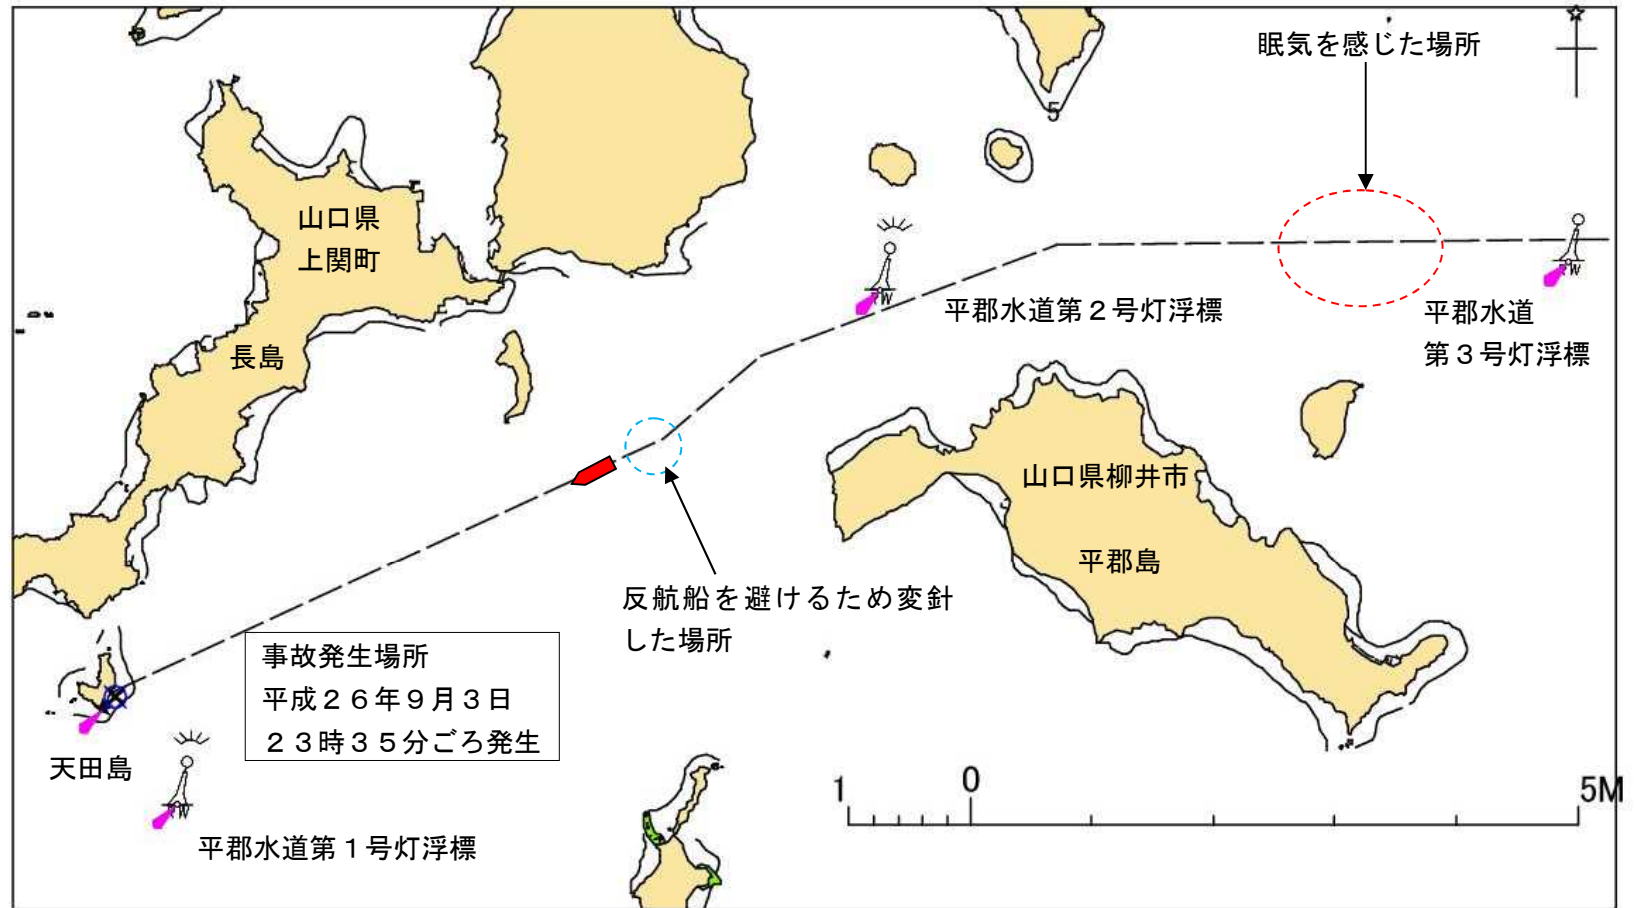
付図1 事故発生経過概略図

<p>里に反航船のマスト灯2個と両舷灯を認めたので、反航船と左舷対左舷で通過するため、自動操舵の設定ダイヤルを右に回し、約245°の針路で航行中、いつしか居眠りに陥った。</p> <p>船長は、衝撃によって目覚め、自身が居眠りしていたことに気づき、時刻が23時35分であること、乗り揚げている場所が天田島の東岸であることをGPSプロッター及び海図で確認した。</p> <p>船長は、乗組員及び船体の安全を確認した後、海上保安庁及び船舶運航会社へ本事故の発生を通報した。</p> <p>本船は、サルベージ会社の引き出し作業により4日16時00分ごろ離礁したのち、潜水調査によって損傷が確認され、防水処置を施された上で山口県徳山下松港に向けて回航した。</p> <p>(付図1 事故発生経過概略図 参照)</p>
<p>気象・海象</p>	<p>気象：天気 晴れ、風 なし、視界 良好、気温 約24℃</p> <p>海象：潮汐 低潮時、潮高 約193cm (室津)</p>
<p>その他の事項</p>	<p>本船は、本事故当時、石膏^{せつこう}約650tを積載し、喫水が船首約2.70m、船尾約4.00mであった。</p> <p>本船は、船橋当直を船長及び一等航海士による単独の6時間交替2直制とし、船長が、06時から12時及び18時から24時の時間帯に入直することになっていた。</p> <p>本船は、9月1日13時00分ごろから福山港において、積荷役を開始し、16時50分ごろ積荷役を終了した後、17時00分ごろ福岡県^{かんた}苅田港に向けて出港した。</p> <p>本船は、2日07時30分ごろ苅田港に入港、07時50分ごろから揚げ荷役を開始し、12時30分ごろ揚げ荷役を終了した後、16時15分ごろ東予港に向けて出港した。</p> <p>本船は、3日03時30分ごろに東予港に投錨、08時20分ごろから積荷役を開始し、16時00分ごろ積荷役を終了した後、16時25分ごろ宇部港に向けて出港した。</p> <p>船長は、荷役中、昼寝をするなどして休息をとり、疲れを感じていなかった。</p> <p>船長は、当直中に眠気を感じた時、椅子を離れて操舵室の外にある水道で顔を洗うなどして眠気を払うようにしていた。</p> <p>船長は、入直後、1時間を過ぎたぐらいから眠気を感じていたが、これまで居眠りをしたことがなかったので、居眠りをするのではないと思い、眠気を払うような動作をとらず、椅子に腰を掛けた状態であった。</p> <p>船長は、反航船を避けたのち、目視で船首方に航行の支障となる他の船舶を認めていなかった。</p> <p>船長は、眠気を誘うような薬の服用及び飲酒はしていなかった。</p> <p>本船は、船橋航海当直警報装置が設置されており、船橋内で3～4</p>
