## 船舶事故調査報告書

事故種類	衝突（浮標）
発生日時	平成27年3月10日 16時44分ごろ
発生場所	愛媛県宇和島市宇和島港 宇和島港榑崎防波堤灯台から真方位133.5° 885m付近 （概位 北緯33° 13.23′ 東経132° 33.41′）
事故調査の経過	平成27年3月11日、本事故の調査を担当する主管調査官（広島事務所）ほか1人の地方事故調査官を指名した。 原因関係者から意見聴取を行った。
<b>事実情報</b> 船種船名、総トン数 船舶番号、船舶所有者等 L×B×D、船質 機関、出力、進水等	旅客フェリー 第八くしま、259.23トン 122985、株式会社えひめ南汽船 39.55m×8.60m×3.00m、鋼 ディーゼル機関、661kW、昭和53年11月30日
乗組員等に関する情報	船長 男性 47歳 四級海技士（航海） 免許年月日 昭和63年5月27日 免状交付年月日 平成24年12月4日 免状有効期間満了日 平成30年5月26日
死傷者等	なし
損傷	本船 プロペラ翼に欠損、舵底部及び船底に擦過傷 浮標 底部及び錨鎖部に擦過傷
事故の経過	<p>本船は、船長及び機関長ほか2人が乗り組み、宇和島港の専用岸壁（以下「本件岸壁」という。）において、乗客38人を乗せ、車両1台を積載し、船長が操船に当たり、機関長を船尾配置につけ、左舷着け状態から機関を後進にかけて離岸した。</p> <p>船長は、いつものように船首が本件岸壁西端を通過した辺りで右回頭して出港するつもりでいたところ、船首が本件岸壁西端を通過する前に、船首が川の流れて左舷方に圧流され始めたので、左回頭して出港することとし、右舵一杯とした。</p> <p>船長は、船尾で見張りを行っていた機関長から‘造船所の係船浮標’（以下「本件係船浮標」という。）に近づくと報告を受けたので、左舵一杯として機関を微速力前進としたが、前進行きあしとなる前に、機関長から本件係船浮標を巻き込むので機関を中立運転とするよ</p>

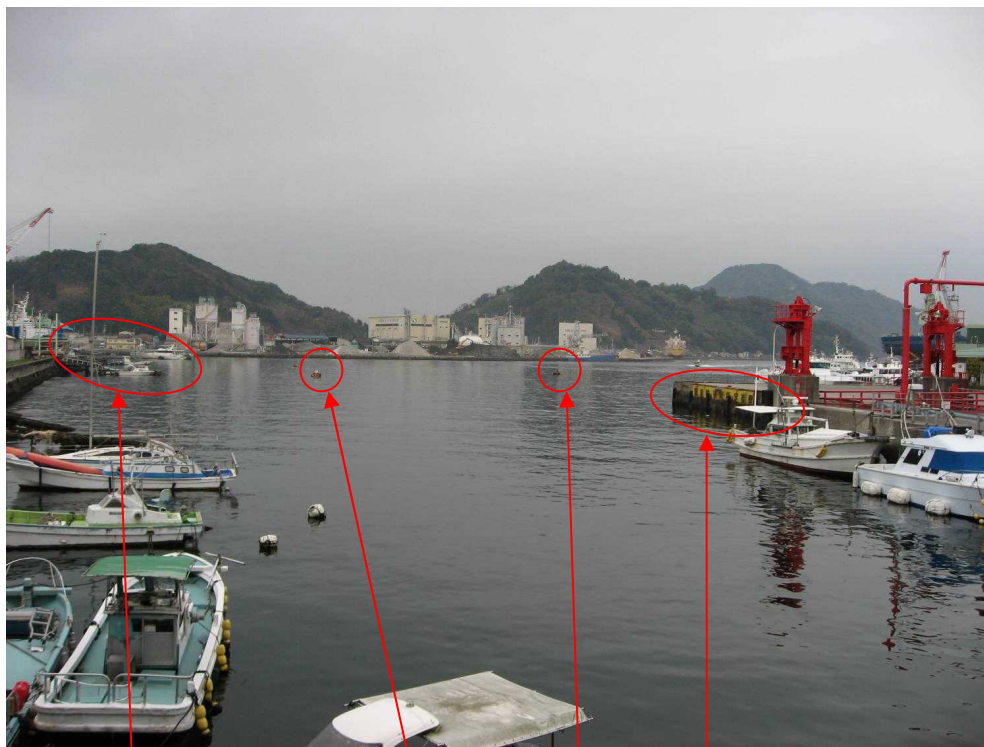
写真1 本事故発生場所付近の状況

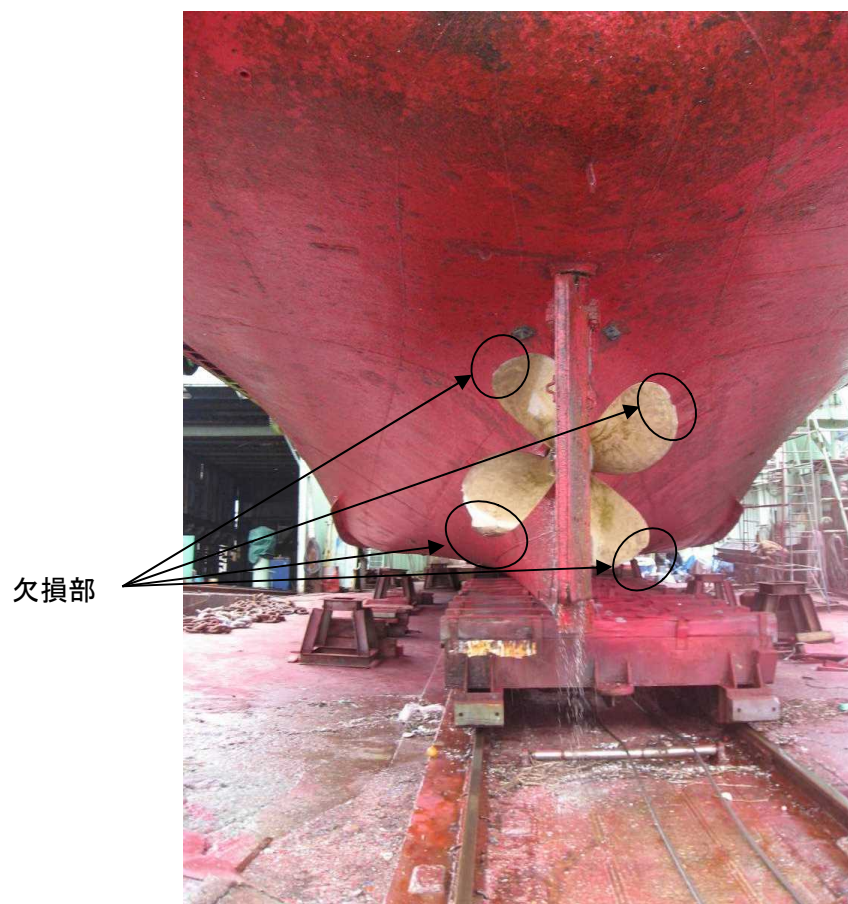
写真2 プロペラ翼の損傷状況

欠損部

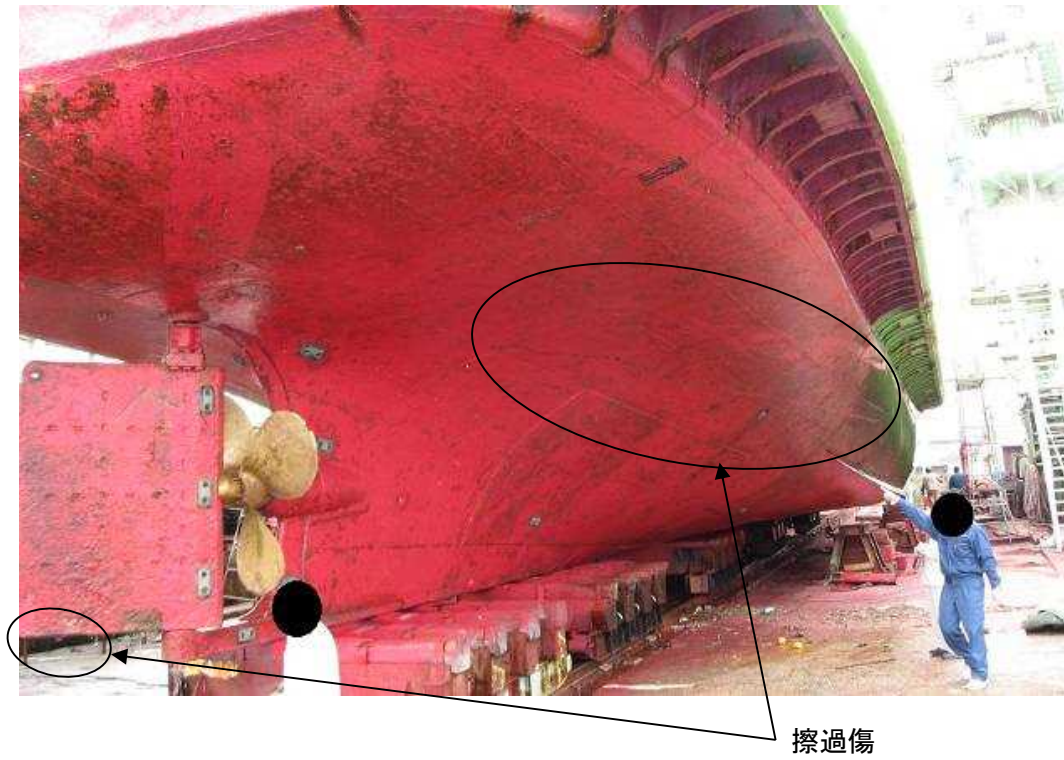
写真3 舵及び船底の損傷状況

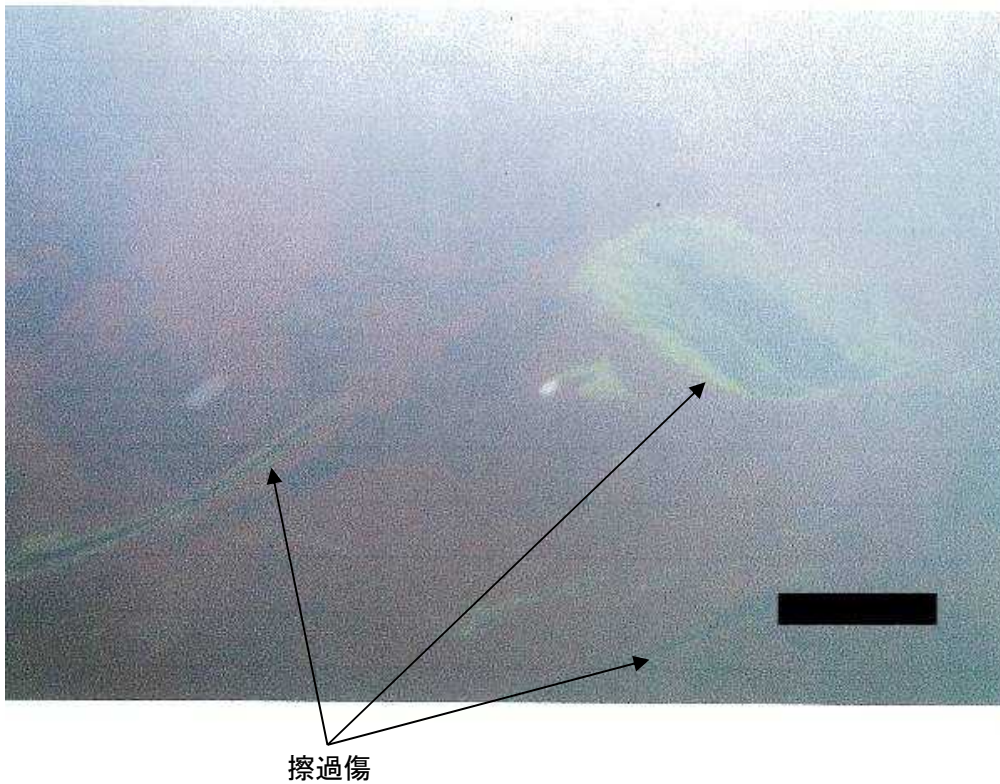
写真4 本件係船浮標（底部）の損傷状況
