## 船舶事故調査報告書

事故種類	火災
発生日時	平成26年7月5日 08時30分ごろ
発生場所	大分県佐伯市鶴御埼東方沖 鶴御埼灯台から真方位068° 610m付近 （概位 北緯32° 56.10′ 東経132° 05.35′）
事故調査の経過	平成26年7月8日、本事故の調査を担当する主管調査官（門司事務所）を指名した。 なお、後日、1人の地方事故調査官を新たに指名した。 原因関係者から意見聴取を行った。
<b>事実情報</b> 船種船名、総トン数 船舶番号、船舶所有者等 L×B×D、船質 機関、出力、進水等	漁船 第七十八新栄丸、80トン 130696、鳩石水産有限会社 30.00m (Lr) × 7.10m × 2.75m、鋼 ディーゼル機関、673kW、昭和63年2月
乗組員等に関する情報	機関長 男性 41歳 四級海技士（機関）（履歴限定、機関限定） 免許年月日 平成12年6月9日 免状交付年月日 平成21年7月10日 免状有効期間満了日 平成27年7月7日
死傷者等	なし
損傷	機関室内のエアクラッチ、照明器具、床板等に焼損
事故の経過	本船は、船長及び機関長ほか11人が乗り組み、まき網漁を終え、佐伯市二又漁港 <sup>ふたまた</sup> に向け鶴御埼東方沖を航行していた。 機関長は、甲板上で作業をしていたところ、平成26年7月5日08時30分ごろ、右舷船首部の機関室出入口付近から煙が噴出しているのを見たので機関室を点検したところ、‘主機前端の出力取出し軸に装備された油圧ポンプ駆動用エアクラッチ’（以下「本件クラッチ」という。）付近から煙と炎が出ているのを認めた。 船長は、火災発生を所属する漁業協同組合に連絡し、同組合が海上保安庁に救助を要請した。 本船は、乗組員の消火作業で約15分後に鎮火したものの、主機が運転できず、巡視艇の伴走監視の下、僚船にえい航されて二又漁港に帰った。

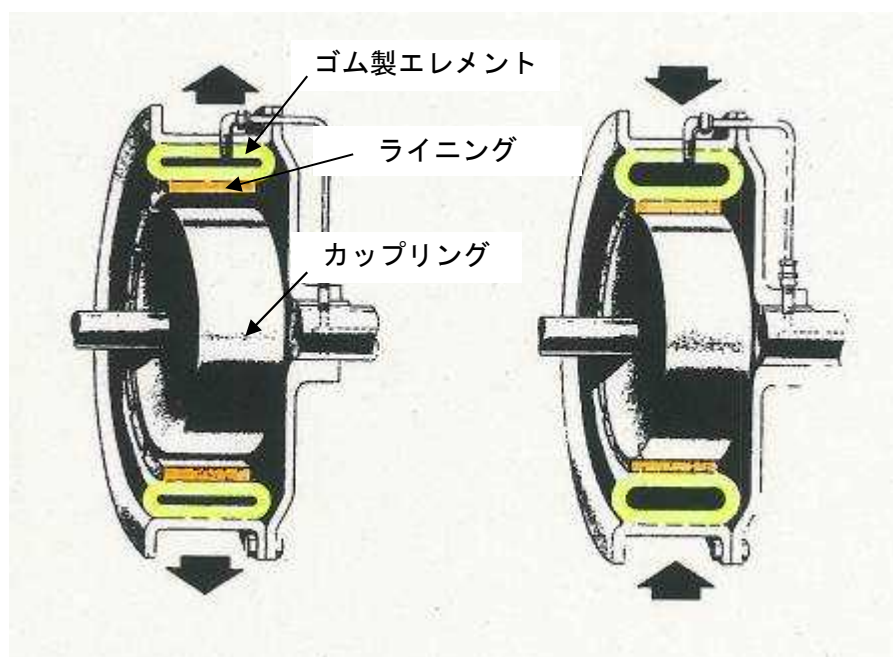
付図2 本件クラッチの作動概略図

<p>判明した事項の解析</p>	<p>本船は、鶴御埼東方沖を航行中、本件クラッチの電磁弁が作動不良となったことから、エアが大気放出されなくなり、本件クラッチが離脱状態に移行せず、ライニングとカップリング外輪との間に滑りを生じ、ゴム製エレメントが発熱して出火し、本件クラッチ付近に延焼したものと考えられる。</p> <p>電磁弁は、プランジャが経年使用によって偏摩耗をしていたか、フィルタが清掃されず、プランジャにゴミがかみ込むなどして作動不良になったものと考えられる。</p> <p>本船は、機関長がエアの圧力を適正に保つ必要があることから減圧弁を整備していたが、フィルタの清掃を行っておらず、ゴミを含んだエアが電磁弁に供給され続けていたものと考えられる。</p>
<p>原因</p>	<p>本事故は、本船が、鶴御埼東方沖を航行中、本件クラッチの電磁弁が作動不良となったため、エアが大気放出されなくなり、本件クラッチが離脱状態に移行せず、ライニングとカップリング外輪との間に滑りを生じ、ゴム製エレメントが発熱して出火し、本件クラッチ付近に延焼したことにより発生したものと考えられる。</p>
<p>参考</p>	<p>今後の同種事故等の再発防止に役立つ事項として、次のことが考えられる。</p> <ul style="list-style-type: none"> <li>・ エアクラッチの空気制御装置は、フィルタ及び電磁弁を含め、適宜に開放整備を行い、適切に部品を交換すること。</li> <li>・ 空気制御装置を流れるエアは、ゴミ、油分、水分を含まない清浄な状態で供給すること。</li> <li>・ 船橋及び機関室には、火災警報装置、火災探知器をそれぞれ設置することが望ましい。</li> </ul>

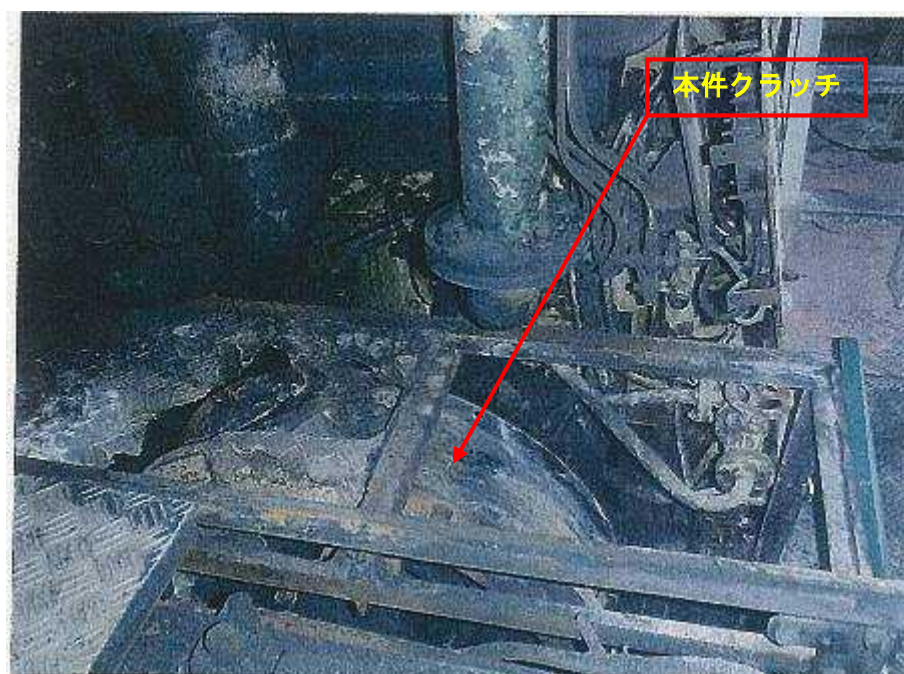
<p>本船は、二又漁港において、機関長が立会いの下造船所（修理業者）により、本件クラッチ及び周辺の照明器具、床板等に焼損が確認され、本件クラッチが交換された。</p> <p>（付図1 事故発生場所概略図 参照）</p>
気象・海象	<p>気象：天気 晴れ、風向 北北西、風速 約4m/s、視界 良好</p> <p>海象：波高 約1.0m</p>
その他の事項	<p>本船は、船体中央付近に操舵室を設けた甲板室が、甲板室下方には機関室がそれぞれ配置され、機関室から甲板上の右舷船首部及び左舷船尾部それぞれに通じる出入口が設けられていた。</p> <p>本船は、制御空気（以下「エア」という。）が主機始動空気槽からフィルタ、減圧弁、電磁弁等が組み込まれた空気制御装置を介して本件クラッチに供給されるようになっていた。</p> <p>本件クラッチは、上甲板船首部に設置している油圧ポンプの電源レバーを運転位置にすれば、空気制御装置の電磁弁が励磁されてエアで嵌合され、同レバーを停止位置に戻せば、電磁弁の励磁が解除されてエアが大気に放出され、離脱するようになっていた。</p> <p>本件クラッチは、ライニングに環状に装備されたゴム製のエレメントにエアが供給されれば、同エレメントが膨脹し、ライニングの内側に装備された金属製のカップリング（以下「カップリング」という。）の外輪と接触して摩擦力により、油圧ポンプにトルクを伝達していた。</p> <p>電磁弁は、本体内部が高精度に仕上げられており、本事故の約3か月前に開放して清掃されていたが、約18年間、異常がなかったので、エアの開閉弁の役割を担うプランジャ等の部品が交換されていなかった。</p> <p>機関長は、減圧弁を整備しておけば推奨されたエアの圧力（約0.8MPa）が保持されて電磁弁の作動が大丈夫と思い、フィルタの清掃をしていなかった。</p> <p>本件クラッチ製造業者から本事故に関し、次の回答があった。</p> <ul style="list-style-type: none"> <li>・ 空気制御装置は、フィルタ及びプランジャにゴミがかみ込むなどして電磁弁が固着して作動不良になると、励磁が解除されてもゴム製エレメントからエアが大気に放出されずに残留し、本件クラッチが離脱状態に移行しなくなる。</li> </ul> <p>本船は、火災探知器及び火災警報装置がなかった。</p> <p>（付図2 本件クラッチの作動概略図、写真1 本件クラッチの焼損状況 参照）</p>

写真1 本件クラッチの焼損状況
