船舶事故調査報告書

平成27年8月20日
 運輸安全委員会（海事専門部会）議決
 委員 庄 司 邦 昭（部会長）
 委員 小須田 敏
 委員 根 本 美 奈

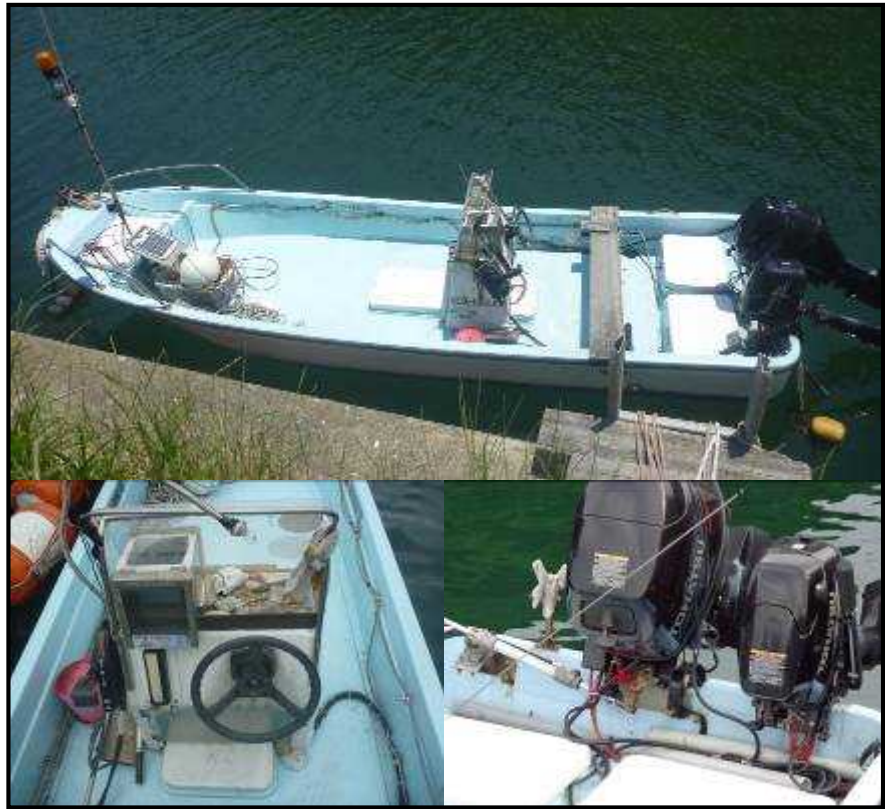
写真1 本船の状況

本船は、舵輪と船外機との間に幅約220mmの木製板が両舷にわたって取り付けられ、その甲板上高さは約350mmであり、同板に腰を

掛けると、操船設備の全てが容易に操作できる状況であった。

本船の主船外機は、手動油圧操舵システムによる舵輪での方向操作、リモートコントロールシステムによるレバーでの前後進及び速力操作がそれぞれ行われる仕様となっていた。(写真1参照)

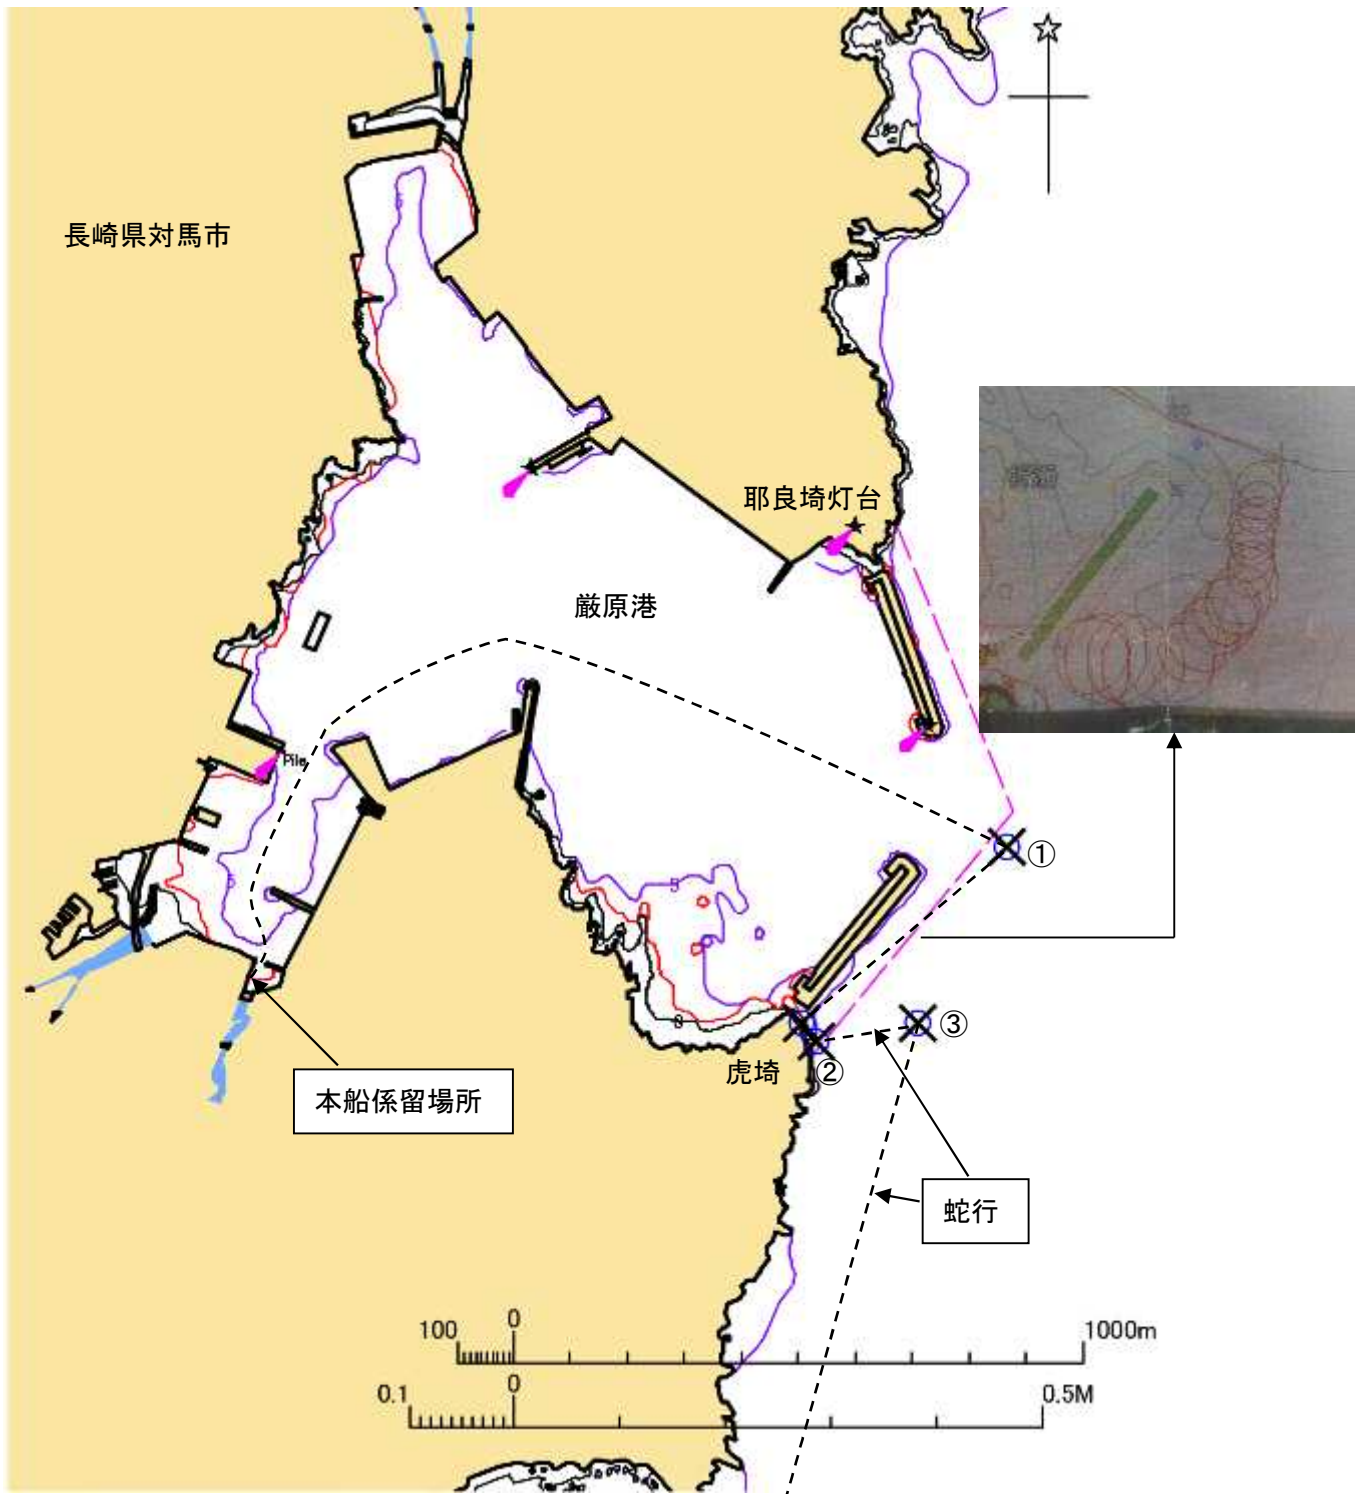
付図2 厳原港出航時における本船の概略航跡図

- ・ 船体に衝突痕等は認められなかった。
- ・ 航海灯は表示されていなかった。
- ・ 作業用ライトの蛇腹支柱が、左舷側の舷外に折れ曲がっていた。
- ・ 釣り竿^{さお}2本とバケツ1個、固型式救命胴衣及び救命浮環があった。
- ・ 主船外機は、向き（舵）がほぼ中央、スロットルレバーが前進一杯の状態で停止していたが、燃料は残っており、予備船外機は、使用した形跡がなく、燃料はほぼ満タンであった。
- ・ GPSプロッターには、本事故当時の航跡が記録されており、本船は、厳原港内を東南東進した後、港口付近にある南北2本の防波堤間を通過した所で右旋回が始まり、徐々に旋回圏が大きくなる旋回を繰り返しながら、南方～南西方へと移動し、対馬市虎埼東側の海岸線付近に2回接近した後、旋回が終わり、蛇行しながら東方へと約200m移動した後、同様に蛇行しながら南南西方への移動が始まっていることが認められた。

図中の x は、以下の場所を示す。

- ① 本船の右旋回が始まった。
- ② 本船が旋回中、海岸線付近に2回接近した。
- ③ 本船の旋回が止まった後、移動方向が東方から南南西方へと変化した。
