船舶事故調査報告書

事故種類	乗組員死亡
発生日時	平成27年3月9日 03時50分ごろ
発生場所	佐賀県 ^{かんざき} 神埼市 ^{ちとせ} 千歳漁港（筑後川） 青木島三等三角点から真方位259° 1,900m付近 （概位 北緯33° 14.56′ 東経130° 23.15′）
事故調査の経過	平成27年3月10日、本事故の調査を担当する主管調査官（長崎事務所）ほか1人の地方事故調査官を指名した。 原因関係者としての船長Aからの意見聴取は、本人が本事故で死亡したため、行わなかった。
事実情報 船種船名、総トン数 船舶番号、船舶所有者等 L×B×D、船質 機関、出力、進水等	A 漁船 ^{おおえ} 大江丸、4.97トン SA3-12961（漁船登録番号）、個人所有 12.25m (Lr) × 2.29m × 0.81m、FRP ディーゼル機関、漁船法馬力数70、昭和50年1月24日
乗組員等に関する情報	船長A 男性 66歳 一級小型船舶操縦士・特殊小型船舶操縦士・特定 免許登録日 昭和51年5月28日 免許証交付日 平成23年6月3日 （平成28年9月26日まで有効） 甲板員A 女性 64歳
死傷者等	死亡 1人（船長A）
損傷	なし
事故の経過	A船は、船長A及び甲板員Aが乗り組み、筑後川河口南西方沖ののり養殖漁場での摘採 ^{てまさい} 作業等を終えて筑後川の右岸の係留場所に戻り、船首を上流に向けて係留中の僚船（以下「B船」という。）の左舷側に右舷着けした。 甲板員Aは、係留場所に設置された係船浮標につながっていた係留索を取ってA船の船首のたつに掛け、同索がたつから抜けないように更に上から別のロープを掛けていたところ、平成27年3月9日03時50分ごろ、船長Aの落ちたと叫ぶ声を聞いた。（写真1参照）

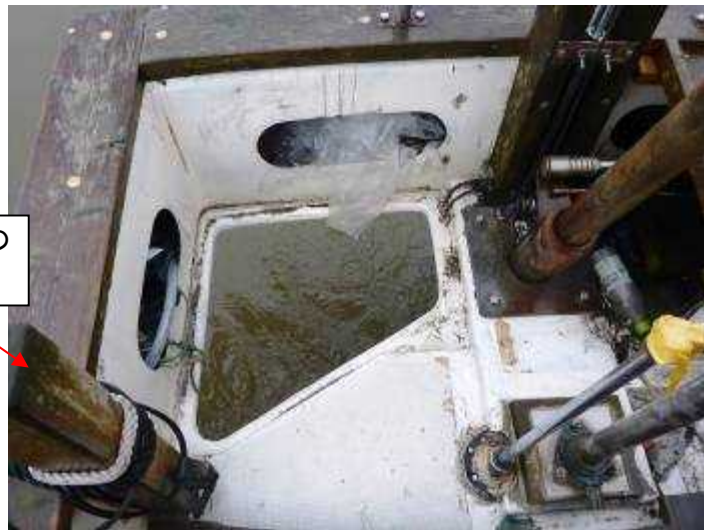
写真2 本件開口部

A船は、‘右舷船尾に小用を足すための台形状の開口部’（船首尾方向右舷側約520mm、同方向左舷側約270mm、船幅方向約570mm、以下「本件開口部」という。）があり、ヒンジ式の蓋で開閉できるようになっていたが、ヒンジが壊れていた。

A船は、8日22時30分ごろ係留場所を出発し、漁場に向けて航行中、反航船による航走波の衝撃を受け、本件開口部の蓋及び同蓋の上に置いていたビールケースが無くなり、甲板員Aがそのことに気が付き、船長Aにその旨を伝えたが、船上に蓋の代替品になるものがなかったため、本件開口部を蓋がない状態にして漁場に向かった。（写真2参照）

甲板員Aは、本事故後、船長AがA船の右舷船尾のたつ付近でB船の左舷船尾から係留索を取ろうとした際、本件開口部から落水したのではないかと思った。

<p>船長Aは、胴長に合羽を着てネックウォーマーをしており、救命胴衣は着用していなかった。</p>
<p>分析</p> <p>乗組員等の関与 船体・機関等の関与 気象・海象等の関与 判明した事項の解析</p>	<p>不明</p> <p>不明</p> <p>不明</p> <p>船長Aは、溺死した。</p> <p>A船は、千歳漁港において係留作業中、船長Aが落水したものと考えられる。</p> <p>船長Aは、雨が降り、照明がない状況下、A船の右舷船尾のたつ付近でB船の左舷船尾から係留索を取ろうとした際、疲労が蓄積していたことから、覚醒水準が低下し、船尾部から落水した可能性があると考えられるが、落水した状況を明らかにすることはできなかった。</p> <p>船長Aは、落水して溺水したものと考えられるが、溺水に至った状況を明らかにすることはできなかった。</p> <p>船長Aは、救命胴衣を着用していれば、救助された可能性があると考えられる。</p>
<p>原因</p>	<p>本事故は、夜間、A船が、千歳漁港において係留作業中、船長Aが落水したことにより発生したものと考えられる。</p>
<p>参考</p>	<p>今後の同種事故等の再発防止に役立つ事項として、次のことが考えられる。</p> <ul style="list-style-type: none"> ・ 暴露甲板で作業を行う場合は、救命胴衣の着用に努めること。 ・ 落水するおそれのある開口部には、開口部付近にロープを張ったり、照明を当てるなどして注意を促す措置を講じることが望ましい。
