船舶事故調査報告書

平成27年8月27日

運輸安全委員会（海事専門部会）議決

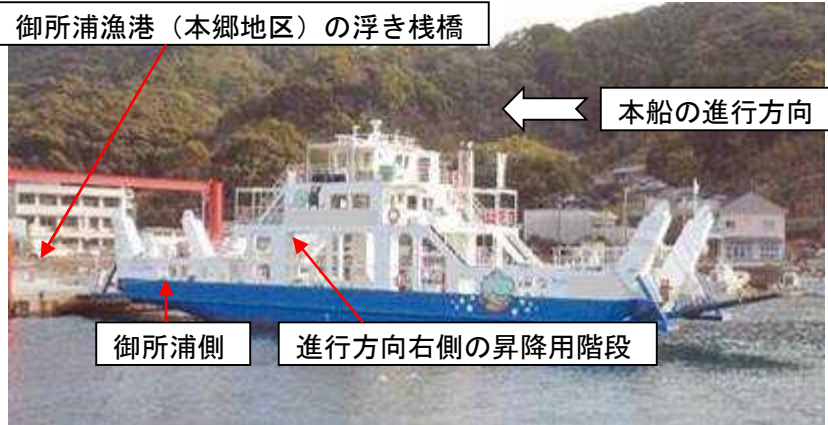
写真1 本船の御所浦漁港着棧状況

事故種類	旅客負傷
発生日時	平成27年3月23日 18時10分ごろ
発生場所	熊本県天草市御所浦漁港（本郷地区） 御所浦港本郷北防波堤灯台から真方位153° 320m付近 （概位 北緯32° 20.30′ 東経130° 20.24′）
事故調査の経過	平成27年4月13日、本事故の調査を担当する主管調査官（長崎事務所）ほか1人の地方事故調査官を指名した。 原因関係者から意見聴取を行った。
事実情報 船種船名、総トン数 船舶番号、船舶所有者等 L×B×D、船質 機関、出力、進水等	旅客フェリー フェリーごしょうら、132トン 136441、共同フェリー株式会社（A社） 37.47m×8.30m×3.20m、鋼 ディーゼル機関、551kW、平成13年5月
乗組員等に関する情報	船長 男性 63歳 五級海技士（航海） 免許年月日 平成16年12月27日 免状交付年月日 平成26年2月18日 免状有効期間満了日 平成31年12月26日 機関長 男性 48歳 五級海技士（機関） 免許年月日 平成12年12月1日 免状交付年月日 平成22年11月26日 免状有効期間満了日 平成27年11月30日 旅客A 女性 25歳
死傷者等	軽傷 1人（旅客A）
損傷	本船 ブルカン継ぎ手（御所浦側）に破断、御所浦側右側防舷材に曲損 棧橋 なし
事故の経過	本船は、両頭船であり、船長及び機関長ほか2人が乗り組み、旅客8人を乗せ、車両5台を積載し、船長が操船して御所浦漁港（本郷地区）の浮き棧橋に着積しようとした際、前進行きあしがあったので御所浦側（後進側）のプロペラ翼を極微速力前進にかけたが、同プロペラ翼が回らず、平成27年3月23日18時10分ごろ、約3.5ノ

ットの速力で浮き棧橋に接触した。(写真1参照)

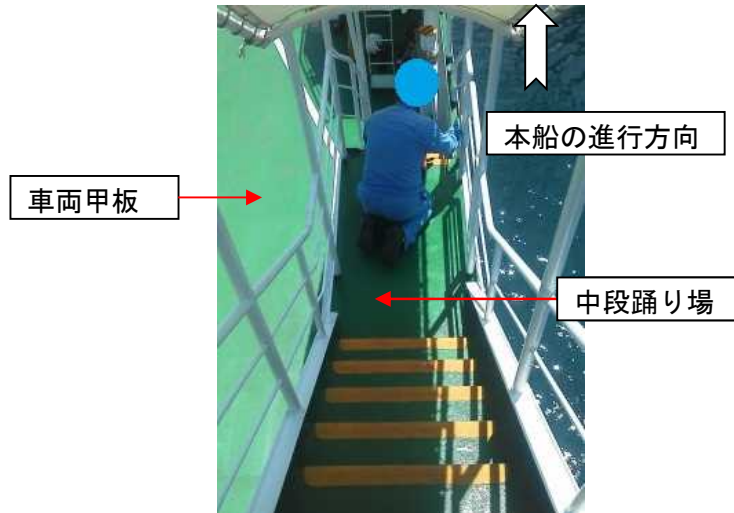
写真2 旅客Aの転倒状況

旅客Aは、左腕で幼児を抱え、進行方向の右側にある昇降用の階段の最上段付近で着棧を待っていたところ、着棧時の衝撃で同階段の中段踊り場付近に転落して両膝をつき、右手でハンドレールの支柱を握って身体を支えた。(写真2参照)

旅客Aは、自力で下船したものの、その後、病院へ行き、頭部打撲、頸椎捻挫、左前腕打撲傷及び右膝打撲擦過傷と診断された。

するに至った状況を明らかにすることはできなかった。
原因	本事故は、本船が、御所浦漁港（本郷地区）において、前進行きあしが残った状態で着棧した際、旅客Aが昇降用階段の最上部付近に立っていたため、着棧時の衝撃で同階段の中段踊り場付近に転落したことにより発生したものと考えられる。
参考	<p>本事故後、A社は次の再発防止及び被害の軽減策を講じた。</p> <ul style="list-style-type: none"> ・ A社は、昇降用階段の最上段部に安全ロープを設置し、安全ロープの取付け及び取り外しを乗組員が行うようにした。 ・ 乗組員が、着棧直前に客室を回り、旅客に対して着棧するまで椅子に腰を掛けておくように注意を促すようにした。 ・ 乗船時に旅客に対して、着棧時の注意事項を記載した印刷物を配布するようにした。 ・ ブルカン継ぎ手の開放検査を、継ぎ手製造業者に入渠ごとに行わせるようにした。 <p>今後の同種事故等の再発防止に役立つ事項として、次のことが考えられる。</p> <ul style="list-style-type: none"> ・ 応急時のマニュアルを作成し、訓練を実施して応急時の対応ができるようにすることが望ましい。

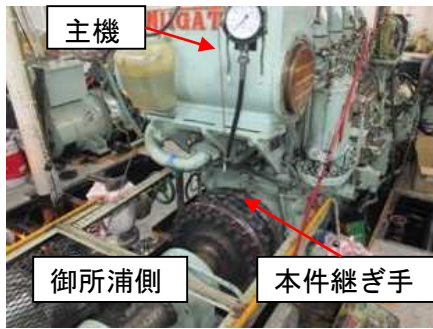
機関長は、船長から後進側のプロペラ翼が回らない旨の連絡を受けた直後、着棧時の衝撃を感じるとともに、進行方向の左側前方にある機関室出入口から白煙が噴出しているのを見たので、点検したところ、‘主機に接続した御所浦側のブルカン継ぎ手’（ブルカン高弾性RATO-S 継ぎ手、以下「本件継ぎ手」という。）付近でゴムの焼ける臭いに気付き、ゴム片が飛び散っているのを視認した。(写真3、写真4参照)

写真3 本件継ぎ手の取付位置 写真4 破断して2分割した本件継ぎ手（本来一体物）

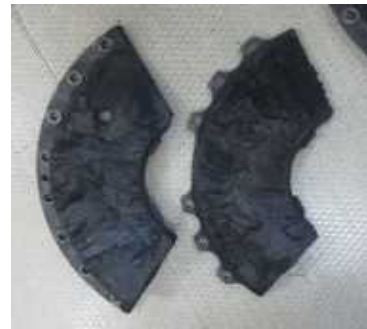
<p>写真5 本船遠隔操縦盤（御所浦漁港（本郷地区）向け航行中）</p> <p>本件継ぎ手は、継ぎ手製造業者が各部の許容限度を定め、許容限度を超える場合に新替えの措置が推奨されていた。</p> <p>本件継ぎ手は、船舶修理業者が、平成23年に中古品を取り付け、平成25年に開放整備を行い、それぞれの計測値が許容限度内であることを確認し、その後は船内で目視による検査のみが乗組員により行われていた。</p> <p>船長は、プロペラ翼切替スイッチを「通常」位置のみで使用し、「御所浦」及び「棚底、大道」に切り替えての訓練を定期的に行っておらず、御所浦側のプロペラ翼が回らなくなった際、同切替スイッチを「棚底、大道」に切り替えて後進にかけようとしたことを思い付かなかった。</p>
<p>分析</p> <p>乗組員等の関与</p> <p>船体・機関等の関与</p> <p>気象・海象等の関与</p> <p>判明した事項の解析</p>	<p>あり</p> <p>あり</p> <p>なし</p> <p>本船は、御所浦漁港（本郷地区）において、前進行きあしが残った状態で着棧した際、旅客Aが昇降用階段の最上部付近に立っていたことから、着棧時の衝撃で同階段の中段踊り場付近に転落し、頭部打撲、頸椎捻挫、左前腕打撲傷及び右膝打撲擦過傷を負ったものと考えられる。</p> <p>旅客Aは、着棧するまで椅子に腰を掛けておくようとの船内放送を聞いていたが、乗組員から直接注意されることがなかったことから、昇降用階段の最上部付近に立っていたものと考えられる。</p> <p>本船は、御所浦漁港（本郷地区）に着棧しようとした際、本件継ぎ手が破断したことから、御所浦側のプロペラ翼が回らず、前進行きあしが残った状態で着棧したものと考えられる。</p> <p>本件継ぎ手は、許容限度を超えて使用されていたことから、破断して御所浦側のプロペラ翼が回らなかった可能性があると考えられるが、平成25年の開放整備後は目視の検査のみが行われており、破断</p>

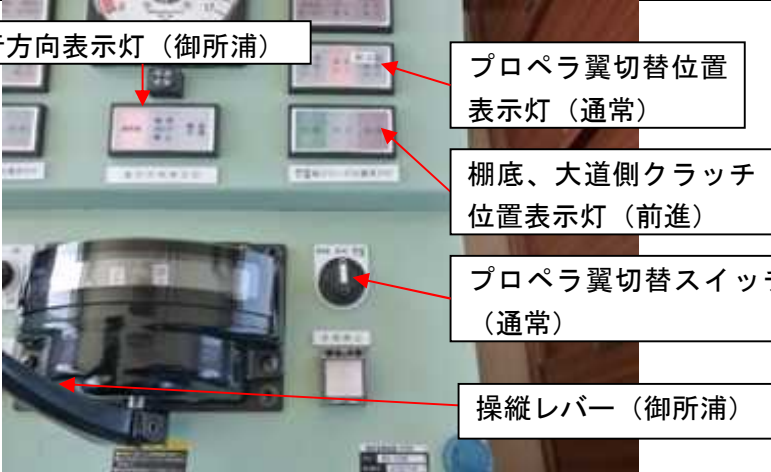
本船は、プロペラ翼切替スイッチを「通常」位置とし、御所浦漁港（本郷地区）へ航行する際、操縦レバーを、「御所浦」側にすれば棚底側のブルカン継ぎ手が嵌合して前進し、「棚底、大道」側にすれば本件継ぎ手が嵌合して後進するようになっていた。（図1、写真5参照）
