船舶事故調査報告書

事故種類	転覆
発生日時	平成27年3月24日 06時50分ごろ
発生場所	長崎県五島市福江島宇戸鼻北方沖 嵯峨島港外防波堤灯台から真方位084°4,000m付近 （概位 北緯32°43.92′ 東経128°38.72′）
事故調査の経過	平成27年3月26日、本事故の調査を担当する主管調査官（長崎事務所）ほか1人の地方事故調査官を指名した。 原因関係者から意見聴取を行った。
事実情報 船種船名、総トン数 船舶番号、船舶所有者等 L×B×D、船質 機関、出力、進水等	漁船 政丸、1.1トン NS3-603113（漁船登録番号）、個人所有 6.32m(Lr)×1.95m×0.78m、FRP ガソリン機関（船外機）、漁船法馬力数30、平成11年10月29日
乗組員等に関する情報	船長 男性 65歳 一級小型船舶操縦士・特殊小型船舶操縦士・特定 免許登録日 昭和49年11月8日 免許証交付日 平成26年9月8日 （平成31年12月13日まで有効） 甲板員A 男性 24歳 操縦免許 なし
死傷者等	死亡 1人（甲板員A）
損傷	右舷外板及び船外機に破損、ネットホーラの脱落
事故の経過	本船は、船長、甲板員Aほか1人（以下「甲板員B」という。）が乗り組み、福江島宇戸鼻北方沖の漁場（以下「本件漁場」という。）で揚網中、船長が船尾で操船し、甲板員Aが右舷船首に取り付けたネットホーラを運転して棒綱（ウキと刺し綱をつなぐ索、約6m）を巻き揚げ、甲板員Bが中央付近で巻き揚げた棒綱を整理していた。（写真1参照）

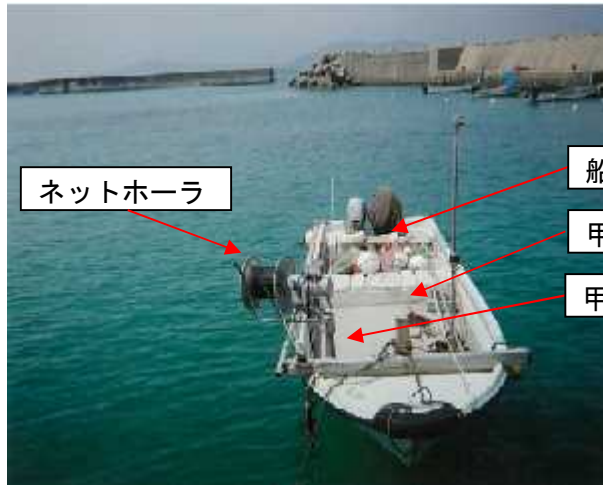
写真1 作業及び操船場所（同型船）

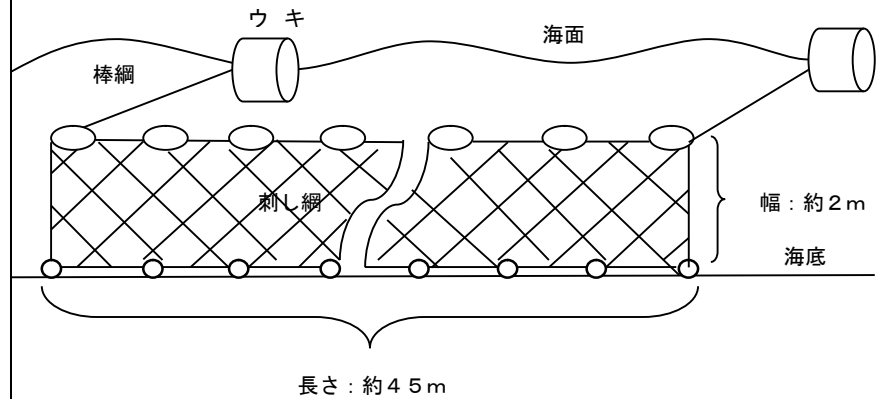
本船は、1反の長さが約45m、幅が約2m、重量が約10kgの刺し網を本件漁場の水深約3m付近に南北方向に2反設置していた。

図1 刺し網漁概略図

本船は、刺し網が北西方からの風浪で設置した場所から岸寄りに流されていたので、水深が浅い場所で棒網の巻揚げ作業を開始した。

本船は、波高約1～1.5mの波浪で船首が持ち上げられた際、刺し網が瀬に引っ掛かるなどして右舷側への傾斜が生じた可能性があると考えられるが、その状況を明らかにすることはできなかった。

- ・うねりが隆起する場合は、浅水域での操業は避けること。
- ・小型船舶の暴露甲板で作業を行う際は、救命胴衣の着用と同時に、適切な着用を心掛けること。
- ・不測の事態に備え、防水型携帯電話を身に付けるなどして陸上との連絡手段を確保しておくこと。
