船舶事故調査報告書

平成27年8月20日

運輸安全委員会（海事専門部会）議決

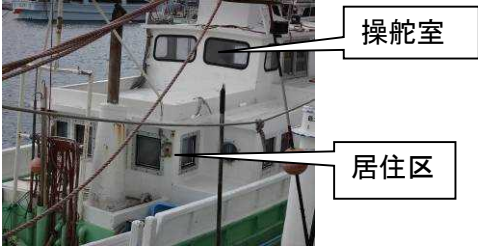
<p>突した衝撃を感じた。</p> <p>船長Aは、衝撃を受けて目が覚め、周辺海域を確認したところ、B船を認めたが、B船がそのまま航行を続けたので、船名等を確認できなくなった。</p> <p>船長Aは、A船の損傷状況を確認し、予定していた漁場での作業を取りやめて帰航中、自家消費用の漁をした後、鹿児島県奄美市名瀬港に入港した。</p> <p>船長Aは、入港後、海上保安庁に本事故の発生を通報した。 (写真1参照)</p>

<p>写真1 A船 (付図1 事故発生経過概略図 参照)</p>
<p>気象・海象</p>	<p>気象：天気 晴れ、風 なし、視界 良好 海象：海上 平穏</p>
<p>その他の事項</p>	<p>船長Aは、B船が大型船だと思った。</p> <p>船長Aは、出港後、二晩目の夜であり、疲労を感じていた。</p> <p>A船は、法定灯火を表示していなかった。</p> <p>A船のレーダーは、障害物に接近すれば、警報が鳴る機能を備えていたが、本事故時、本船が横当島に接近して航行したので、警報を切っていた。</p> <p>A船の操舵室には、操縦席がなかった。</p> <p>本事故発生時刻に本事故発生場所付近を航行した船舶のAIS情報を入手したが、本事故発生への同船舶の関与を明らかにすることができなかった。</p>
<p>分析</p> <p>乗組員等の関与 船体・機関等の関与 気象・海象等の関与 判明した事項の解析</p>	<p>A あり、B 不明 A なし、B 不明 A なし、B 不明</p> <p>A船は、横当島南南西方沖を南南西進中、A船の船首部と航行中のB船とが衝突したのと考えられるが、B船を特定できなかったことから、衝突に至った状況を明らかにすることはできなかった。</p> <p>A船は、法定灯火を表示せず、本事故時、黄色回転灯及び後部甲板の作業灯を表示していたのと考えられる。</p> <p>船長Aは、居住区で寝ていたのと考えられる。</p>
<p>原因</p>	<p>本事故は、夜間、横当島南南西方沖において、A船が南南西進中、</p>

B船が航行中、両船が衝突したことにより発生したものと考えられる。
参考	<p>今後の同種事故等の再発防止に役立つ事項として、次のことが考えられる。</p> <ul style="list-style-type: none"> ・ 周囲の見張りを行うこと。 ・ 日没から日出までは法定灯火を表示すること。
