船舶事故調査報告書

船種船名 遊覧船 RAVEN 3
船舶番号 260-40548 青森
総トン数 5トン未満（長さ5.63m）

事故種類 乗客負傷
発生日時 平成26年8月29日 13時18分ごろ
発生場所 青森県十和田市御倉^{おぐら}半島西方沖（十和田湖東部）
小倉山^{おぐら}三等三角点から真方位261°950m付近
（概位 北緯40°27.49′ 東経140°53.93′）

平成27年8月27日
運輸安全委員会（海事専門部会）議決
委 員 庄 司 邦 昭（部会長）
委 員 小須田 敏
委 員 根 本 美 奈

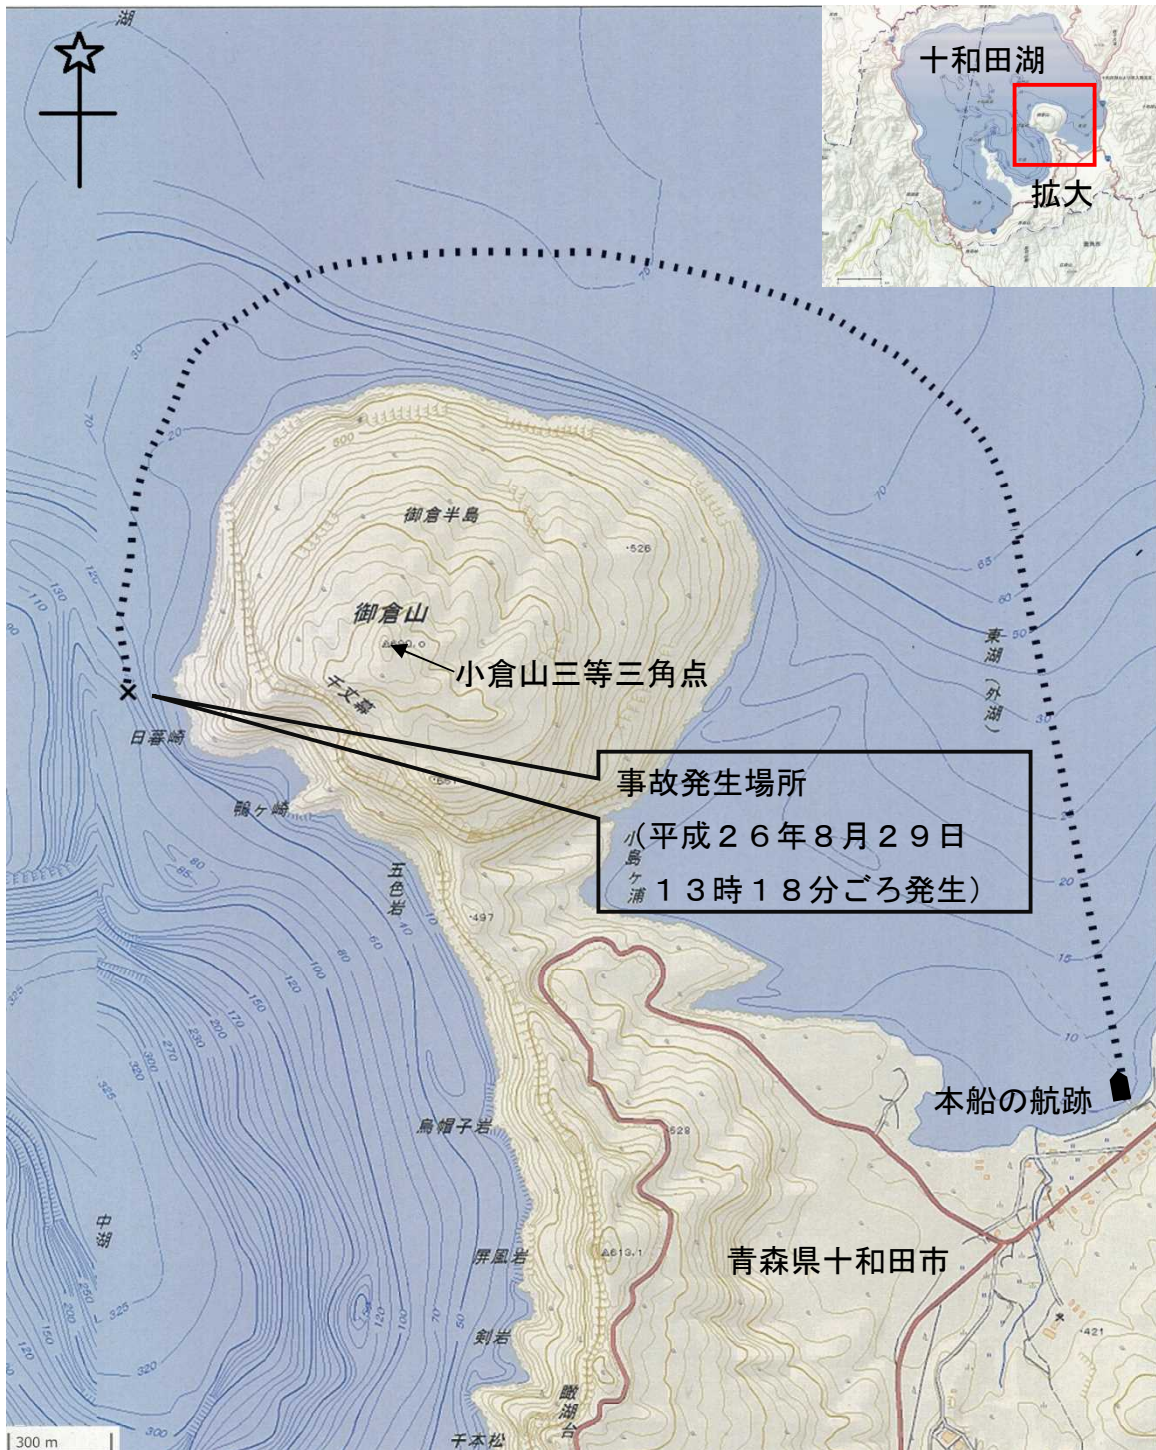
付図1 事故発生経過概略図

本船は、13時18分ごろ、小倉山三等三角点から261°（真方位、以下同じ。）950m付近において、ほぼ正船首方から波高約30cmの航走波の第1波を受け、船首が急激に上下に動揺して船底に衝撃を受けた。

乗客Aは、公共棧橋を出発する時点から船縁^{ふなべり}に設置されていたグリップを両手でつかんでおり、本船が航走波の第1波を受ける際に前部座席から腰を浮かせたものの、身体が宙に浮き、座席にでん部から落ちた後、引き続き航走波を船体に受けた際、体勢が崩れていたこともあり、前部座席に右肘が当たった。

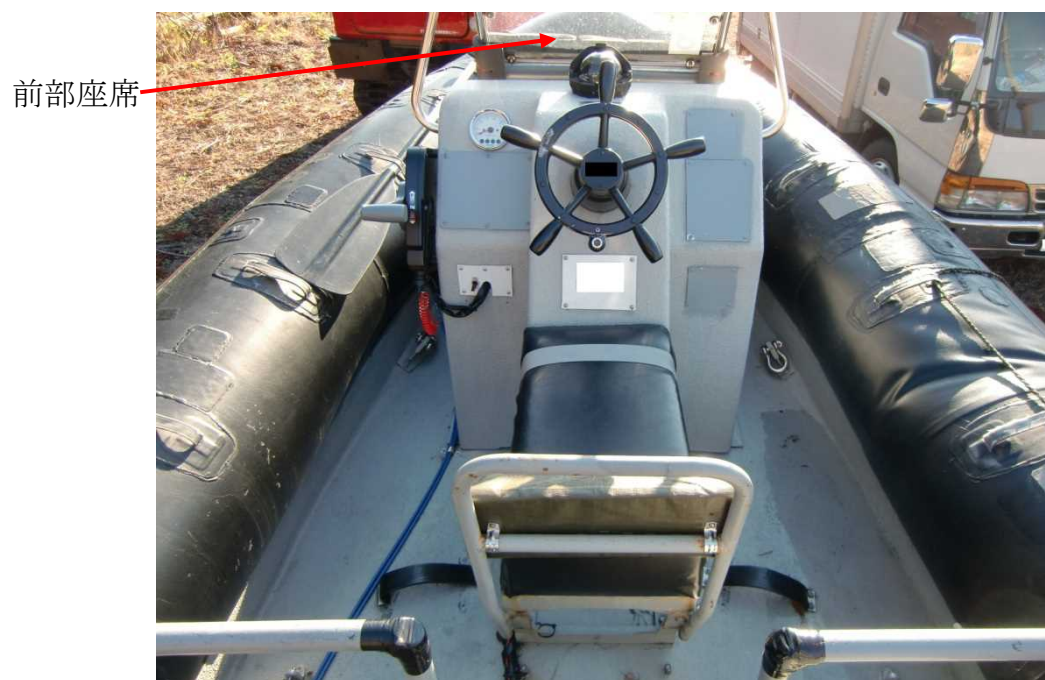
写真3 操縦席（船首方へ向けて撮影）

操縦席は、船体の中央部からやや船首方にあり、操縦席の前面には風防が設置されていた。操縦席の中央に舵輪が、その左側には機関回転計、機関警告灯及び主機リモコンレバーがあり、舵輪の上方には据付け型のマグネットコンパスが装備されていたが、レーダー及びGPSなどの航海計器はなかった。

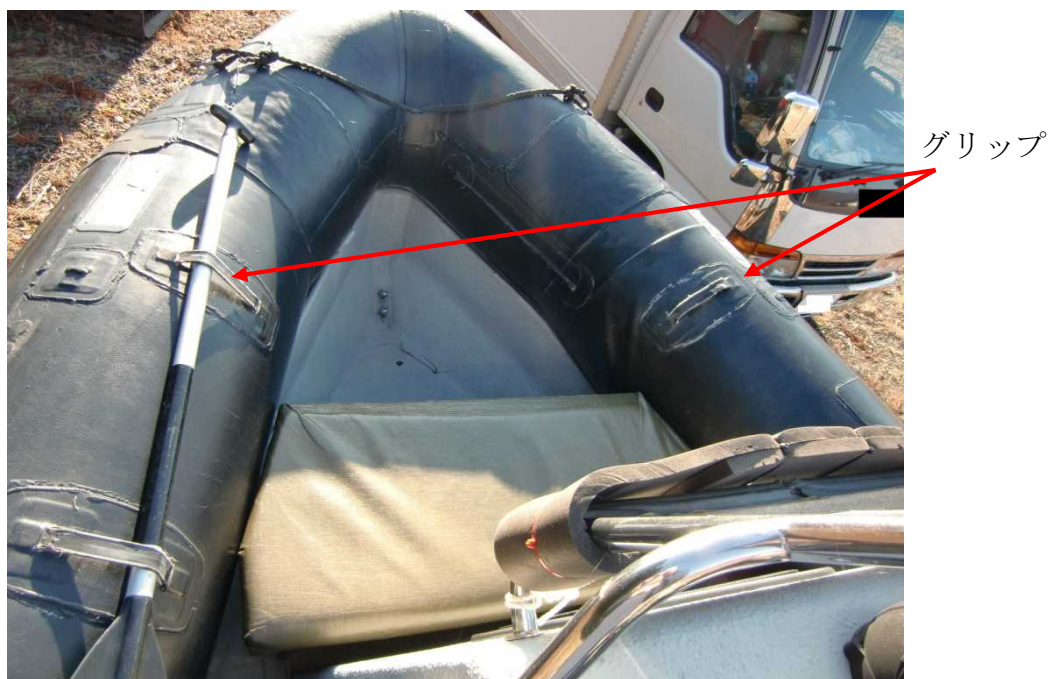
写真4 前部座席（船首方へ向けて撮影）

前部座席は、操縦席の船首側にあり、座面の寸法は、船首尾方向の長さ約42cm、船横方向の長さ約96cmで、材質は厚さ約15cmの硬質ウレタン製で、床面からの高さは約42cmであったが、専用の背もたれは設置されておらず、操縦席前面の下部に設置された物入れ兼コンソールボックスの壁が背もたれ代わりになっていた。また、両舷側の船縁頂部付近（床面からの高さ約53cm）にグリップが設置されていたが、シートベルトは設置されていなかった。

現場調査並びに本船船長及び安全統括管理者の口述によれば、後部座席は、跨って着席するので、船体に衝撃を受けそうになってもすぐに立ち上がることができ、両足で踏ん張れる状態であるが、前部座席は、後部座席よりも波による衝撃を直接受けやすい上、両膝を揃^{そろ}えて着席するので、床面から座面までの高さの関係で、着席した際には膝の高さが腰^{よう}部よりも高くなり、とっさに立ち上がることは困難であった。

前部座席は、操縦席の船首側にあり、後部座席よりも波による衝撃を直接受けやすい。また、座面の材質が後部座席と同じ厚さ約15cmの硬質ウレタン製で、床面からの高さが約42cmであり、両舷側の船縁頂部付近（床面からの高さ約53cm）にグリップが設置されていたが、シートベルトは設置されていなかった。このため、前部座席に着席した場合、両舷のグリップを手でつかむと立ち上がることができず、腰を浮かせた不安定な体勢となっていた。

したがって、波浪を乗り越える際には、減速するとともに船体の上下の動揺の少ない針路を適切に選定する必要があり、また、船首において上下の動揺が予想される際には、上下の動揺の小さい船体後部にいることが望ましい。

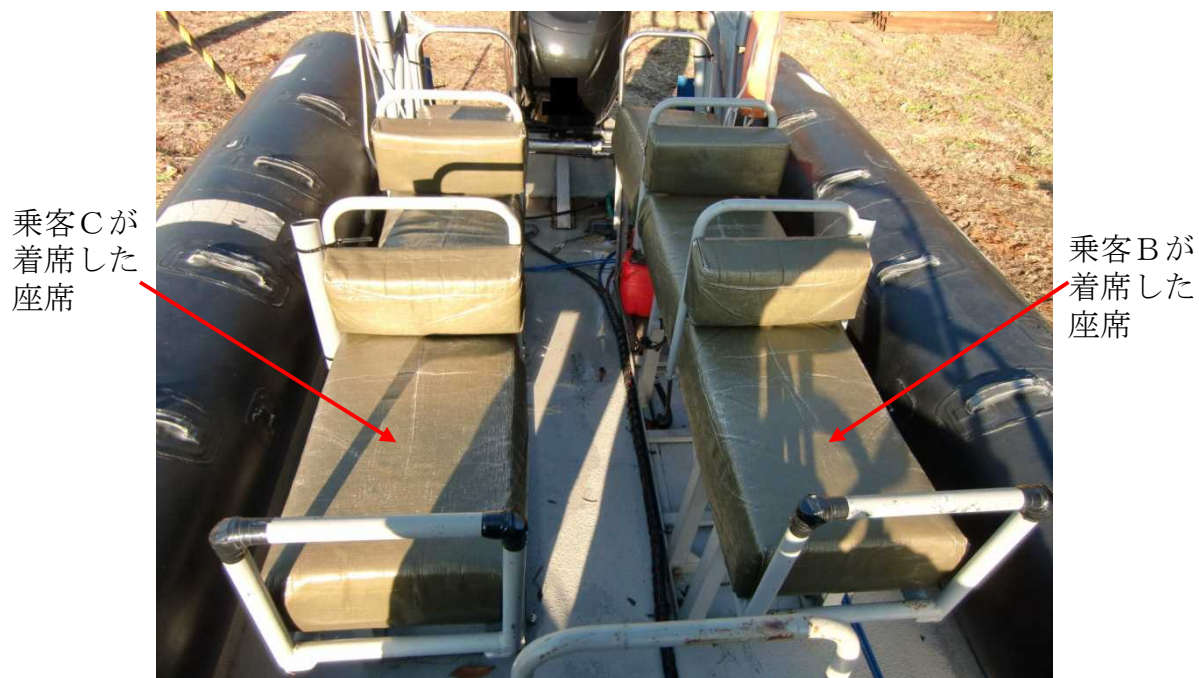
写真6 後部座席（船尾方へ向けて撮影）

後部座席は、操縦席の後方の左右両舷側にそれぞれ1組あり、座面の寸法は、船首尾方向の長さ約174cm、船横方向の長さ約34cmで、材質は厚さ約15cmの硬質ウレタン製で、床面からの高さは約59cmであった。同座席は、ハンドルバー（座面からの高さ約21cm）によって3分割されており、^{またが}跨って船首方に向かって着席する構造であった。なお、肘掛けはなく、シートベルトは設置されていなかった。

一方、後部座席は、前部座席よりも波による衝撃を受けにくい上、跨って着席するので、航走波を受ける際に立ち上がり、両足で踏ん張ることができた。
