船舶事故調査報告書

平成27年8月20日

運輸安全委員会（海事専門部会）議決

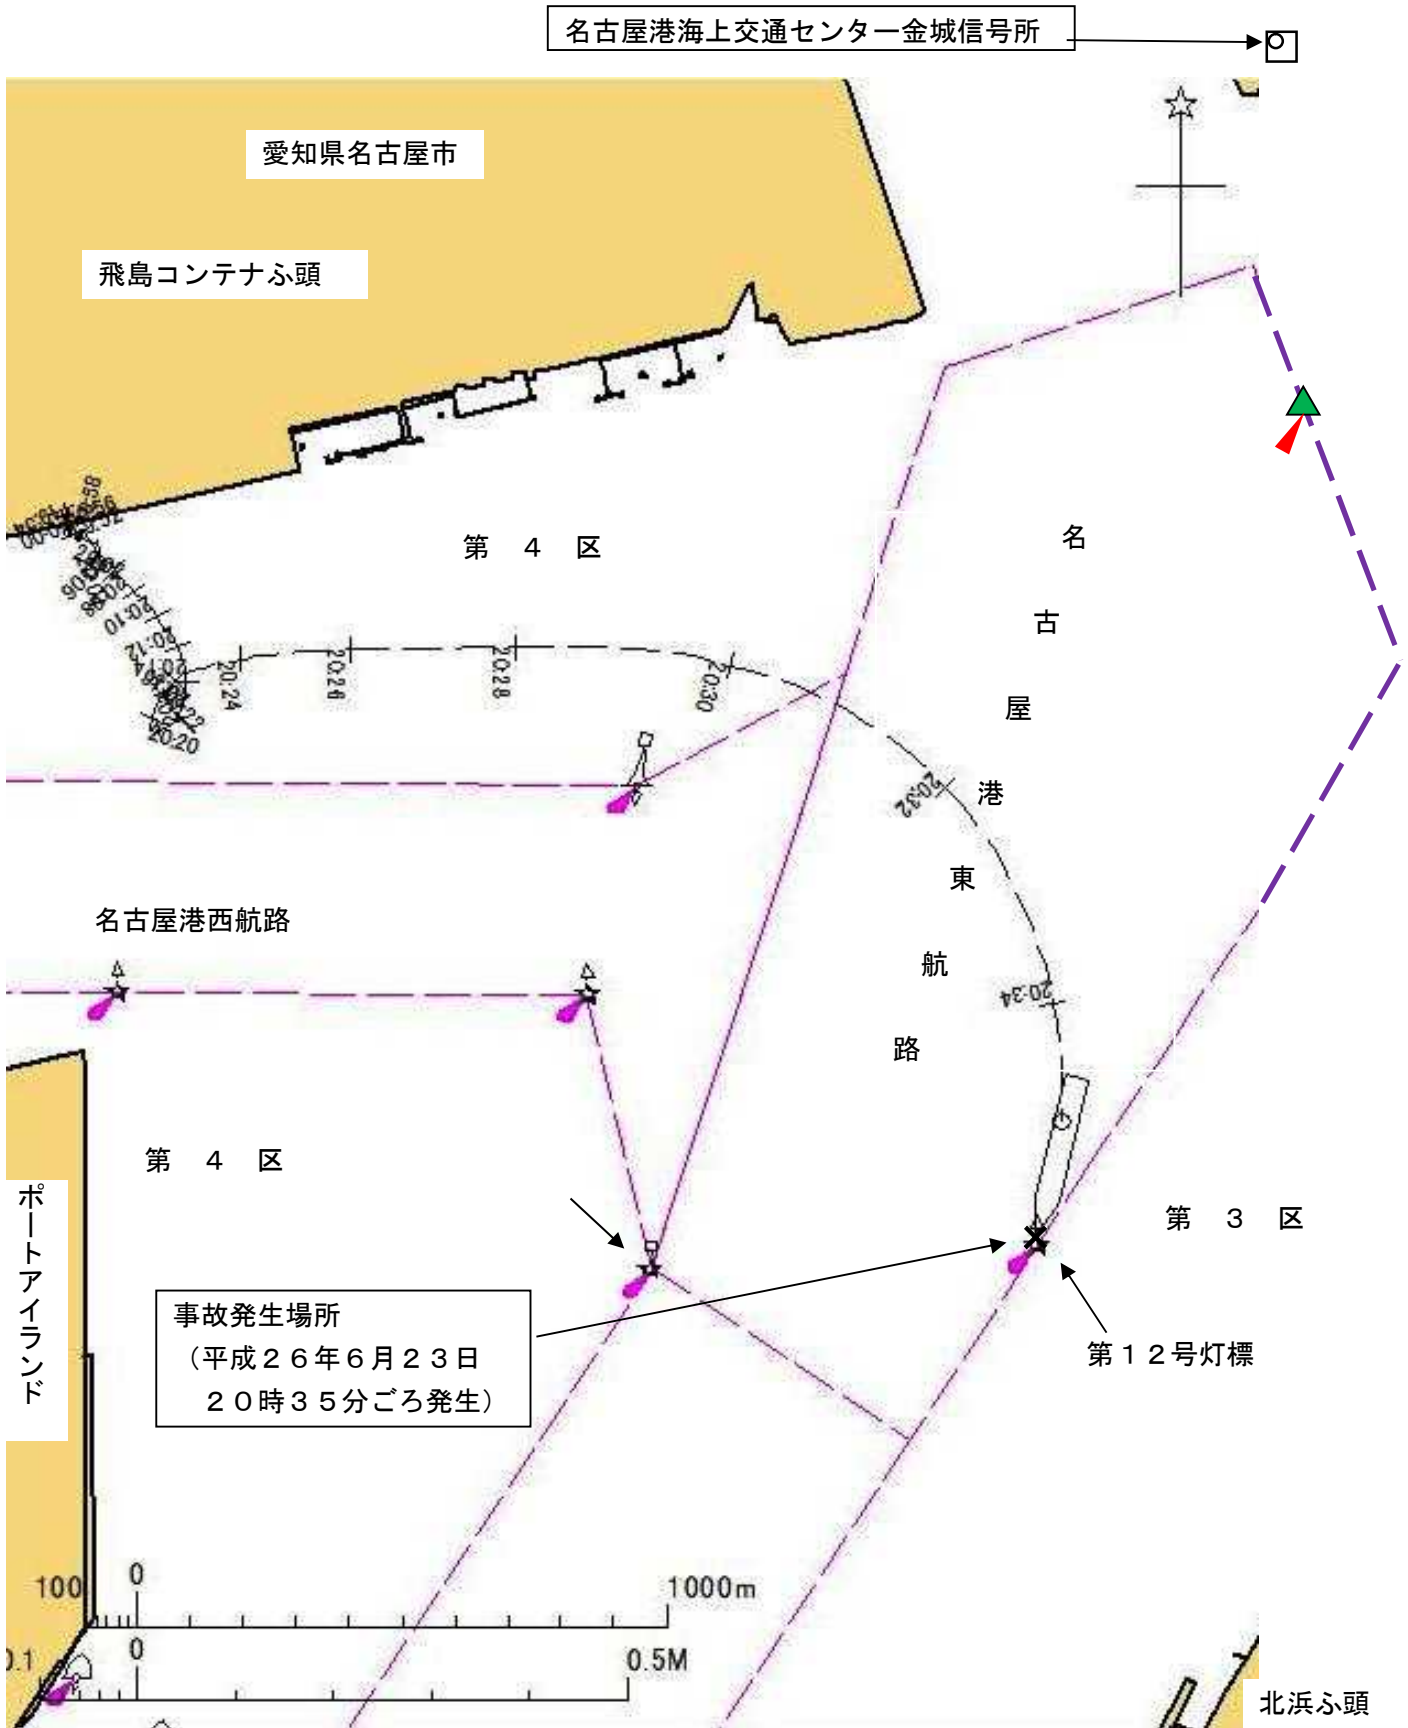
付図1 航行経路図

<p>した。</p> <p>水先人は、機関を微速力前進とした後、20時28分ごろ名古屋港東航路に沿って南西進するため、最初に右舵10°を、続いて右舵20°を指示し、機関を半速力前進にかけ、20時32分ごろ港内全速力前進及び右舵一杯を指示した。</p> <p>本船は、右旋回中、20時35分ごろ、船首方位が195°（真方位、以下同じ。）となったとき、7.6ノット（kn）の対地速力で、左舷船首部が、名古屋港東航路の右側端にある名古屋港東航路第12号灯標（以下灯標については、「名古屋港東航路」を省略する。）に衝突した。</p> <p>（付図1 航行経路図、付表1 AIS情報の記録（抜粋） 参照）</p>
気象・海象	<p>気象：天気 晴れ、風向 西南西、風力 2、視程 約10km</p> <p>海象：海上 平穏、潮汐 下げ潮の末期</p>
その他の事項	<p>水先人は、平成20年4月から水先業務を開始していた。</p> <p>水先人は、19時45分ごろ本船に乗船し、パイロットインフォメーション及びパイロットカードで船長との打合せを約5分行った。</p> <p>船長は、20時32分ごろ、水先人が機関を半速力前進とした直後、水先人に対し、港内全速力前進とするようにアドバイスしていた。</p> <p>水先人は、本事故後、右旋回を開始する時機が遅れたと思った。</p> <p>本船の操縦性能表によれば、載荷状態時においてプロペラ回転数毎分30の8.0knで、舵角35°として右旋回したとき、最大縦距は796m、最大横距は1,130mであった。</p>
分析 乗組員等の関与 船体・機関等の関与 気象・海象等の関与 判明した事項の解析	<p>あり</p> <p>なし</p> <p>あり</p> <p>本船は、飛島コンテナふ頭を離岸したのち、水先人が、名古屋港東航路を通航しようとして右旋回する際、小舵角で回頭を開始したことから、旋回縦距が増大することとなり、第12号灯標に衝突したものと考えられる。</p> <p>水先人が、20時28分ごろ右舵一杯として右旋回を開始していれば、名古屋港東航路の右側端に寄ることなく、同航路に沿って南西進を開始できたものと考えられる。</p>

原因	<p>本事故は、夜間、本船が、名古屋港において、飛島コンテナふ頭を離岸後、水先人が、名古屋港東航路を通航しようとして右旋回する際、小舵角で回頭を開始したため、旋回縦距が増大することとなり、第12号灯標に衝突したことにより発生したものと考えられる。</p>
参考	<p>今後の同種事故等の再発防止に役立つ事項として、次のことが考えられる。</p>

<ul style="list-style-type: none">・ 航路内に沿って安全に航行できるよう、速力及び気象等の外力による影響を考慮し、適切な時機に、適切な舵角で転舵を開始すること。
--	---
