船舶事故調査報告書

平成27年8月27日
 運輸安全委員会（海事専門部会）議決
 委員 庄司邦昭（部会長）
 委員 小須田 敏
 委員 根本美奈

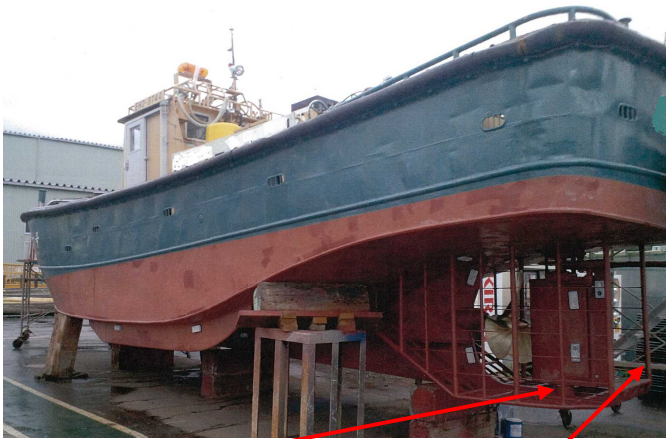
写真1 B船

シューピース

ロープガード

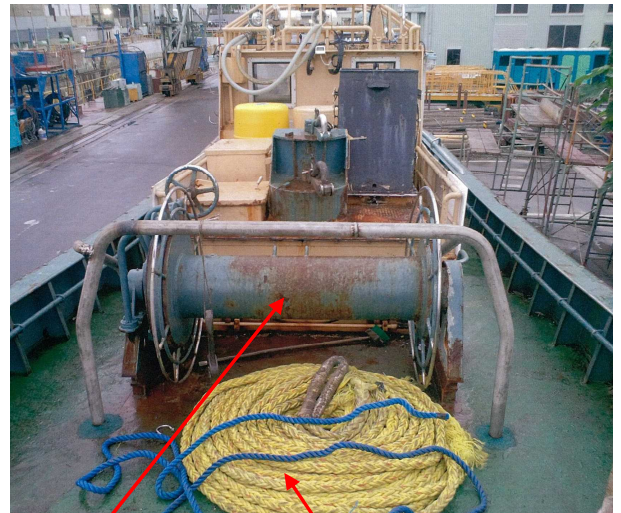
写真2 B船の本件ロープ用ドラム

ドラム

本件ロープ
