# 船舶事故調査報告書

平成27年8月27日  
 運輸安全委員会（海事専門部会）議決  
 委員 庄司邦昭（部会長）  
 委員 小須田 敏  
 委員 根本美奈

事故種類	衝突（防波堤）
発生日時	平成26年11月14日 15時00分ごろ
発生場所	静岡県下田市下田港内 下田灯台から真方位315° 530m付近 （概位 北緯34° 39.45′ 東経138° 57.12′）
事故調査の経過	平成26年11月14日、本事故の調査を担当する主管調査官（横浜事務所）ほか1人の地方事故調査官を指名した。 原因関係者から意見聴取を行った。
事実情報 船種船名、総トン数 船舶番号、船舶所有者等 L×B×D、船質 機関、出力、進水等	ヨット <sup>じゅこうつー</sup> 珠光Ⅱ、5トン未満 243-23502 神奈川、個人所有 7.70m (Lr) × 2.80m × 1.45m、FRP ディーゼル機関、11.80kW、平成4年6月
乗組員等に関する情報	船長 男性 64歳 二級小型船舶操縦士・特殊小型船舶操縦士・特定 免許登録日 昭和59年12月21日 免許証交付日 平成22年6月16日 （平成27年6月19日まで有効） 船舶所有者 男性 71歳 一級小型船舶操縦士・特殊小型船舶操縦士・特定 免許登録日 平成16年4月9日 免許証交付日 平成26年3月4日 （平成31年4月8日まで有効）
死傷者等	死亡 1人（船長）
損傷	全損（沈没）
事故の経過	本船は、回航業者の船長と船舶所有者が乗り組み、静岡県沼津市内浦漁港から京浜港横浜区に回航する目的で、静岡県下田港に向けてメインセールを縮帆し、機帆走で駿河湾を南進した。 本船は、伊豆半島西岸の波勝岬沖に達したとき、西からの風勢が増したことから、メインセールを更に縮帆し、ジブセールも縮帆して機帆走状態で伊豆半島に沿って航行を続け、静岡県下田市神子元島の南方沖で左転したのち、左舷正横からの風浪を受けながら下田港口に向けて北進した。

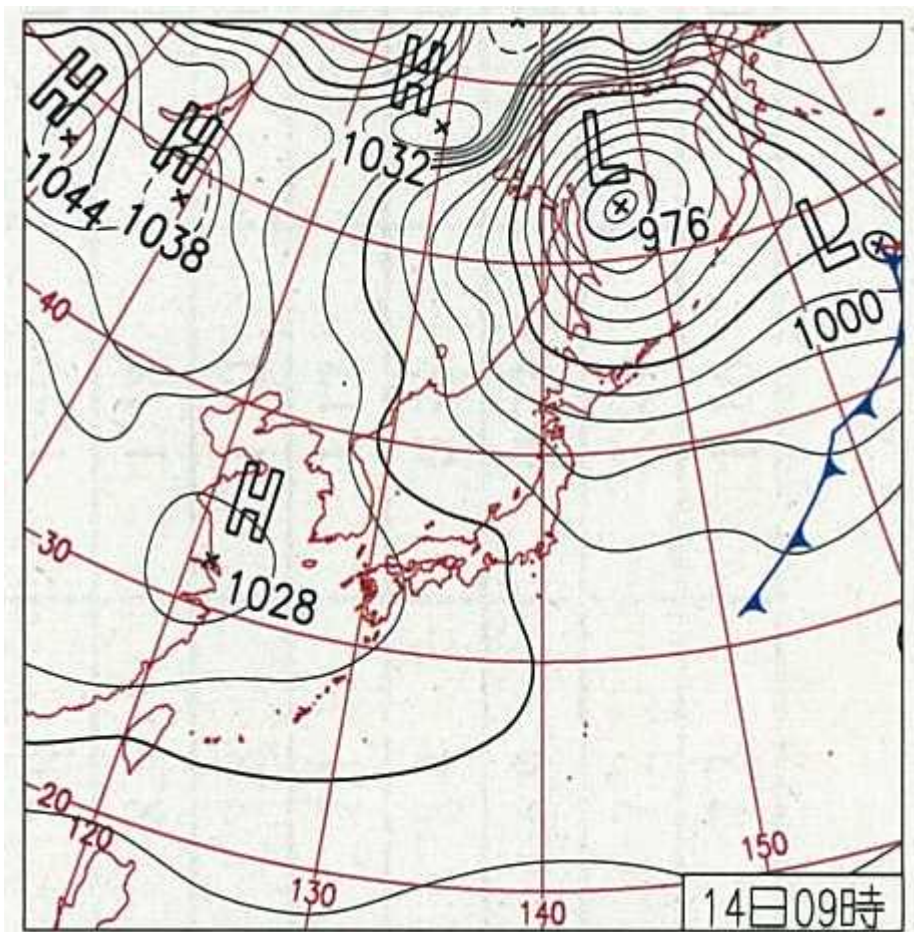
付図3 本事故当日09時の天気図

<p>本船は、神子元島北方沖2海里付近で、強風を受けて右舷側に2回の大傾斜を生じたとき、燃料系統に空気を吸引して主機が停止した。</p> <p>本船は、更に縮帆してクロスホールドの状態を下田港内への進入を試みたものの、風が強く、風下に圧流されながら北進する状況となり、平成26年11月14日15時00分ごろ、下田港外防波堤に衝突した。</p> <p>本船は、防波堤に衝突後、衝突地点の東側の消波ブロックに圧流され、消波ブロックに打ち付けられて沈没した。</p> <p>船長及び船舶所有者は、沈没前に落水し、本船の防波堤への衝突に気付いて駆けつけた防波堤建設者によって救助された。</p> <p>船長は、搬送先の病院で溺水による死亡と検案された。</p> <p>(付図1 事故発生経過概略図(全体図)、付図2 事故発生経過概略図(拡大図) 参照)</p>
<p>気象・海象</p>	<p>気象：天気 晴れ、風向 西、風力 6、視界 良好</p> <p>海象：波高 約2m、水温 約18℃、潮汐 下げ潮の中央期</p> <p>11月12日16時55分伊豆南区域に強風注意報及び波浪注意報が発表され、本事故当時も継続中であつた。</p> <p>11月14日14時00分の石廊崎における波浪観測値は、有義波高1.62m、最大波高2.62mであつた。</p>
<p>その他の事項</p>	<p>船舶所有者は、出発の前日、発航前に係留していたマリナーの関係者が船長に、荒天が続くことが予想されるので出航を見合わせるよう助言しているのを聞いていた。</p> <p>船長は、約20年のヨットチャーターコンサルタント歴を有しており、ヨットの操縦ではベテランであつた。</p> <p>船舶所有者は、ヨットの操縦を勉強するために同乗したい旨を船長に伝え、乗船していた。</p> <p>船舶所有者は、断続的ではあるが、ヨットの操縦歴は約25年であつた。</p> <p>船舶所有者は、石廊崎南方沖に達したとき、船長から、西からの強風のため、伊豆半島と神子元島の間を航行する予定を、神子元島の南方沖を回って下田港口に向かう経路に変更することを告げられた。</p> <p>船舶所有者は、強風下、主機が停止した状態で、クロスホールドで下田港口に向かうのは無理だと思った。</p> <p>船長及び船舶所有者は、救命胴衣を着用していた。</p> <p>本事故当日は、オホーツク海に停滞する低気圧と東シナ海に移動して来た高気圧により、日本列島付近が西高東低の冬型の気圧配置となり、石廊崎では、終日、最大瞬間風速20m/sの西風が継続的に観測されていた。</p> <p>(付図3 本事故当日09時の天気図 参照)</p>
