## 船舶事故調査報告書

平成27年8月20日  
 運輸安全委員会（海事専門部会）議決  
 委員 庄司邦昭（部会長）  
 委員 小須田 敏  
 委員 根本美奈

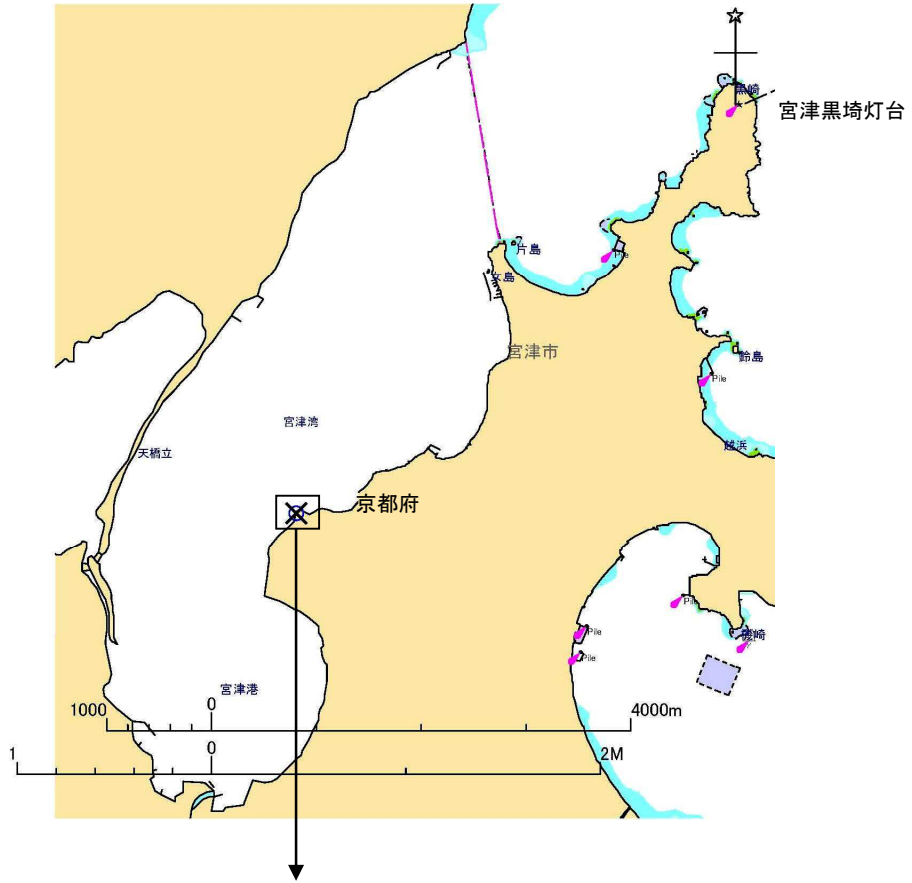
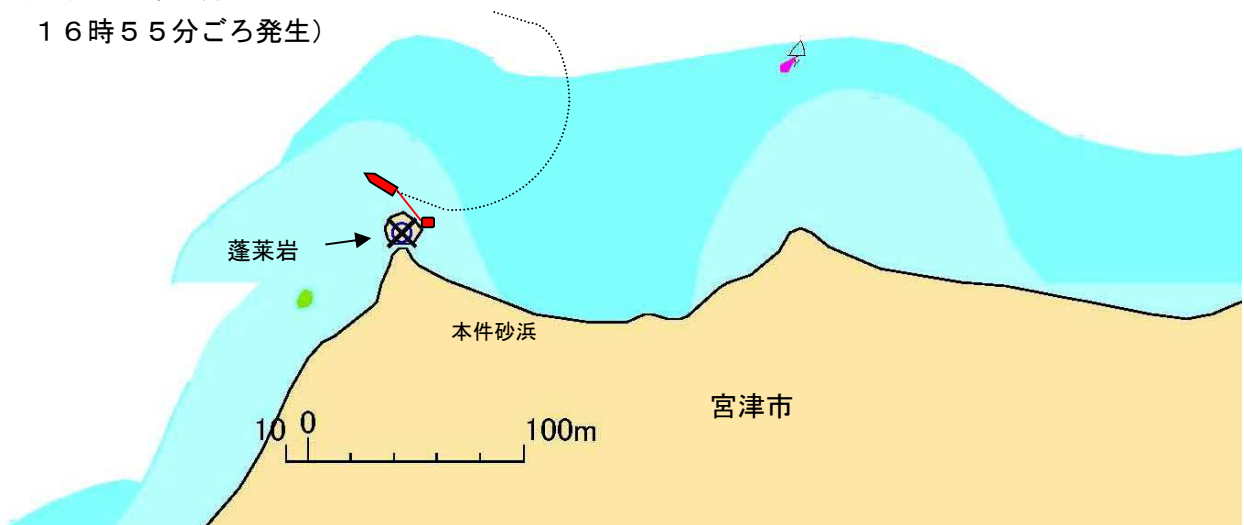
付図1 事故発生経過概略図

<p>せられ、救急車により病院に搬送され、下唇挫創及び上下歯6本の歯冠破折と診断された。</p> <p>(付図1 事故発生経過概略図 参照)</p>
気象・海象	<p>気象：天気 晴れ、風 なし、視界 良好</p> <p>海象：海上 平穏</p>
その他の事項	<p>船長は、家族や友人と共に08時05分ごろ本件砂浜に到着し、本船でウェイクボードを引いたり、遊走したりしており、蓬莱岩（高さ6m）の存在を知っていた。</p> <p>船長は、本事故時、本件ウェイクボーダーが、初めてウェイクボードを行うので、本件砂浜において、えい航される際の基本的な動作について指導を行った。</p> <p>船長は、本件ウェイクボーダーの様子を確認しながら遊走していたが、本事故時は、船首方を見ていたので、本件ウェイクボーダーが、左に振られていることに気付かなかった。</p> <p>船長は、本件ウェイクボーダーが、2回目の滑走で立つことができ、直進及び旋回時共に、本船の引き波近くを滑走していたので、右転する状況となっても、蓬莱岩に接近することはないと思っていた。</p> <p>船長及び本件ウェイクボーダーは、いずれも救命胴衣を着用していた。</p>
<b>分析</b> 乗組員等の関与 船体・機関等の関与 気象・海象等の関与 判明した事項の解析	<p>あり</p> <p>なし</p> <p>なし</p> <p>本船は、本件砂浜北西方沖において、本件ウェイクボーダーを引いて遊走中、船長が、本件砂浜西端付近の蓬莱岩に近寄って右転したことから、本件ウェイクボーダーが左側に振られ、蓬莱岩に衝突して負傷したものと考えられる。</p> <p>船長は、本件ウェイクボーダーが、直進及び旋回時共に、本船の引き波の近くを滑走していたので、右転する状況になっても、蓬莱岩に接近することはないと思っていた可能性があると考えられる。</p>
<b>原因</b>	<p>本事故は、本船が、本件砂浜北西方沖において、本件ウェイクボーダーを引いて遊走中、船長が、本件砂浜西端付近の蓬莱岩に近寄って右転したため、本件ウェイクボーダーが左側に振られ、蓬莱岩に衝突したことにより発生したものと考えられる。</p>

事故発生場所  
(平成26年8月24日  
16時55分ごろ発生)

<b>参考</b>	<p>今後の同種事故等の再発防止に役立つ事項として、次のことが考えられる。</p> <ul style="list-style-type: none"> <li>・船舶でウェイクボーダーを引いて遊走する際、ウェイクボーダーが、変針に伴って遠心力により振られることがあるので、付近の障害物から十分な距離をとること。</li> </ul>
