## 船舶事故調査報告書

平成27年8月20日  
 運輸安全委員会（海事専門部会）議決  
 委員 庄 司 邦 昭（部会長）  
 委員 小須田 敏  
 委員 根 本 美 奈

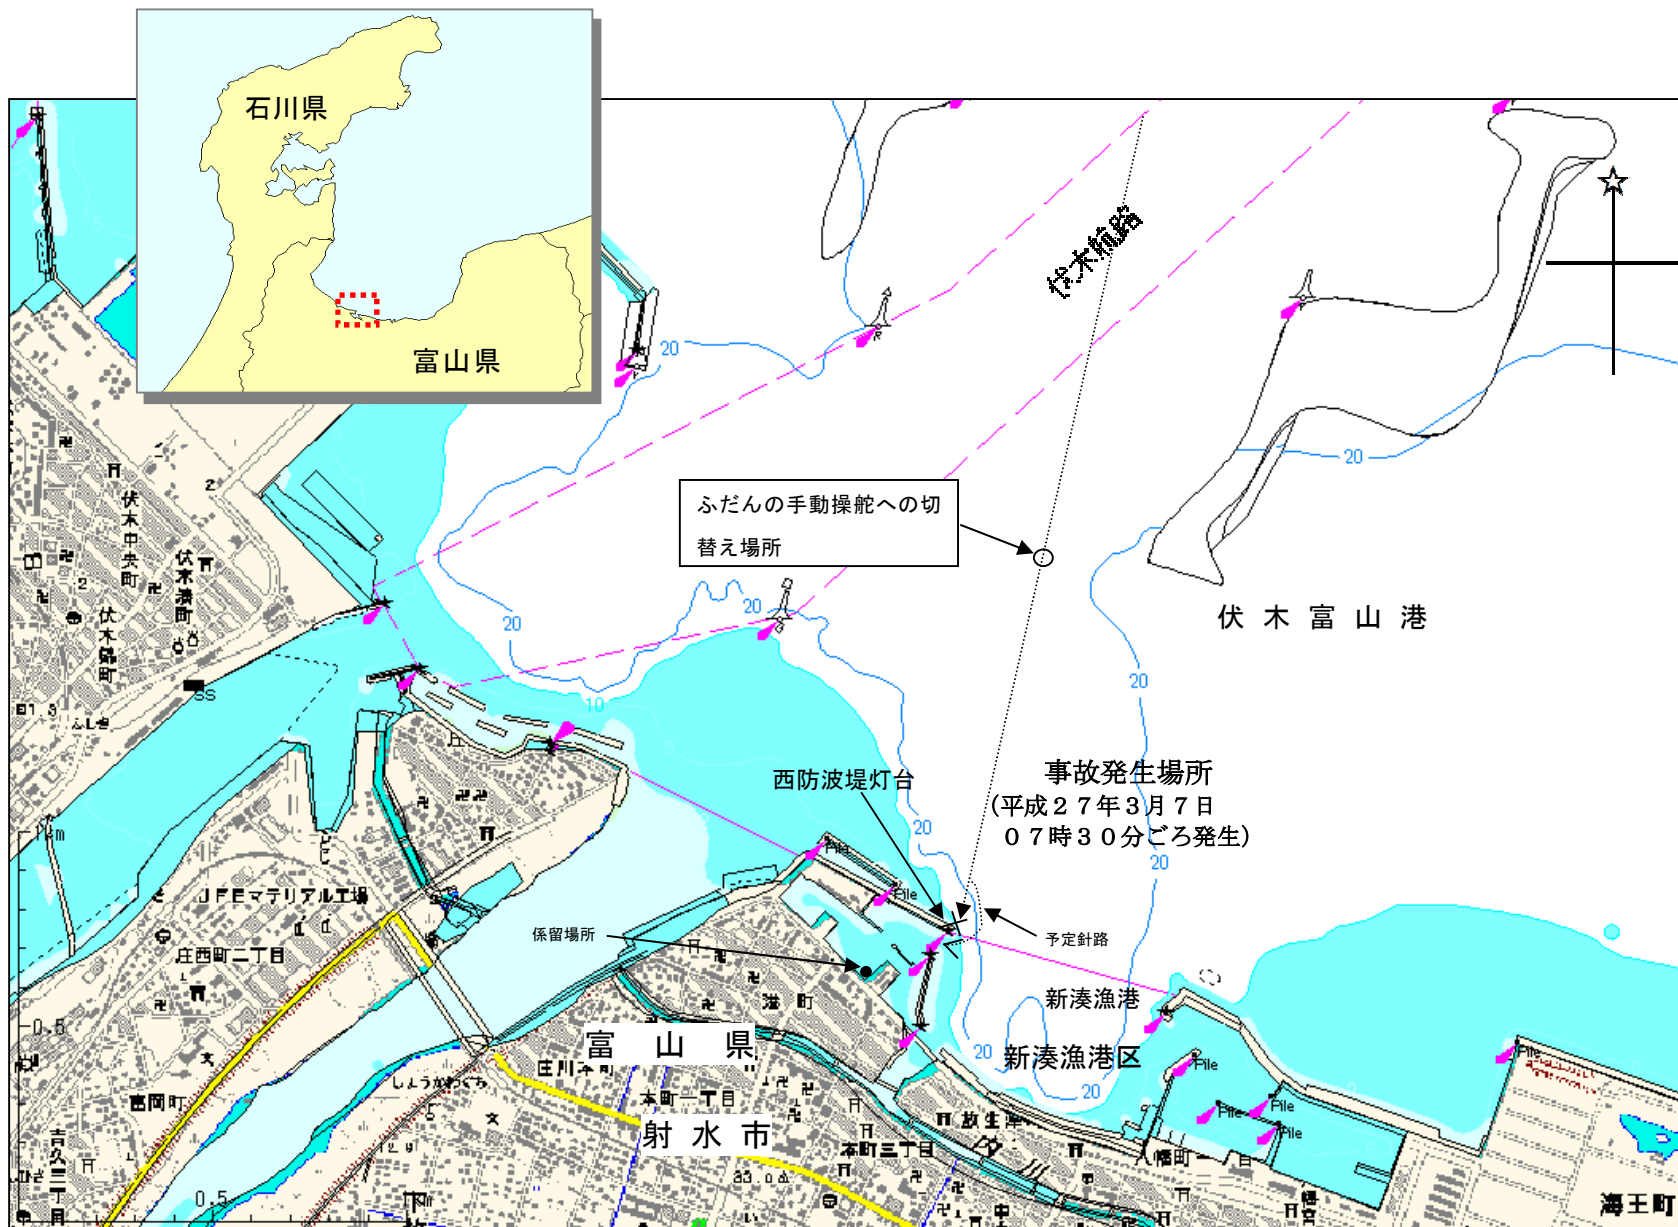
付図1 事故発生経過概略図

<p>堤（以下「西防波堤」という。）の北側付近に設置された消波ブロックに衝突した。</p> <p>船長は、衝突の衝撃で顔面を前方の機器に打ち付けて倒れた。</p> <p>本船は、甲板員の操船により新湊漁港へ帰港した。</p> <p>船長は、甲板員が要請した救急車で病院に搬送され、顔面骨下顎骨骨折、顔面外傷等と診断され、6回通院して治療を受けた。</p> <p>（付図1 事故発生経過概略図 参照）</p>
気象・海象	<p>気象：天気 晴れ、風向 南、風力 1、視界 良好</p> <p>海象：波高 約0.5m、潮汐 下げ潮の中央期</p>
その他の事項	<p>船長は、約48年の操業経験があり、西防波堤付近を何回も航行した経験があった。</p> <p>船長は、漁場の行き帰りの操船を自ら行っており、操業中は他の乗組員と共に作業を行っていた。</p> <p>船長は、新湊漁港入港前、いつものように自動操舵から手動操舵への切替えを行ったと思っていたので、舵が効かなかったことに慌ててしまい、手動操舵に切り替わっていないことにすぐに気付かなかった。</p> <p>本事故当時、操舵装置に異常はなかった。</p> <p>船長は、本事故当時、新湊漁港の東側から出港する漁船がいるので、船首目標を西防波堤灯台付近に定めた。</p> <p>船長は、ふだん、自動操舵で航行中は、操舵室後方の台の上に座っているが、手動操舵で航行する時は、立って操船しており、本事故時、手動操舵に切り替えたと思った地点から立って操船をしていた。</p>
<b>分析</b> 乗組員等の関与 船体・機関等の関与 気象・海象等の関与 判明した事項の解析	<p>あり</p> <p>なし</p> <p>なし</p> <p>本船は、新湊漁港北東方沖を同漁港へ向けて南南西進中、船長が、港口に向けようと左舵を取ったところ、自動操舵から手動操舵への切替えを行っていなかったことから、変針することができず、自動操舵の状態であることに気付き、手動操舵に切り替えた後、機関操縦レバーを操作して後進一杯としたが、西防波堤北側付近に設置された消波ブロックに衝突したものと考えられる。</p> <p>船長は、ふだん、新湊漁港入港前、自動操舵から手動操舵への切替えを行っていたことから、本事故時も手動操舵に切替えたと思い込んでいたものと考えられる。</p> <p>船長が、自動操舵から手動操舵への切替えを行っていなかったものと考えられるが、その状況については、明らかにすることはできなかった。</p>
