## 船舶事故調査報告書

平成27年8月27日  
 運輸安全委員会（海事専門部会）議決  
 委員 庄 司 邦 昭（部会長）  
 委員 小須田 敏  
 委員 根 本 美 奈

<b>事故種類</b>	乗揚（1件目の事故） 乗組員負傷（2件目の事故）
<b>発生日時</b>	平成26年3月15日 09時12分ごろ（1件目の事故） 平成26年3月15日 10時00分ごろ（2件目の事故）
<b>発生場所</b>	岡山県倉敷市釜島北岸 <sup>かま</sup> （1件目の事故） 久須見鼻灯標から真方位116° 1,400m付近 （概位 北緯34° 25.43′ 東経133° 50.07′） （2件目の事故） 久須見鼻灯標から真方位115° 1,330m付近 （概位 北緯34° 25.45′ 東経133° 50.03′）
<b>事故調査の経過</b>	平成26年3月15日、本事故の調査を担当する主管調査官（広島事務所）ほか1人の地方事故調査官を指名した。 原因関係者から意見聴取を行った。
<b>事実情報</b> 船種船名、総トン数 船舶番号、船舶所有者等 L×B×D、船質 機関、出力、進水等	A 引船 第一盛運丸 <sup>せいうん</sup> 、19トン 273-11076香川、有限会社大野海運 14.90m (Lr) × 4.80m × 1.95m、鋼 ディーゼル機関、588.40kW、平成13年5月 B はしけ <sup>だい</sup> 大88、約534トン なし、有限会社大野海運 42.00m × 9.20m × 4.00m、鋼 機関なし、平成19年（建造年）
乗組員等に関する情報	A 船長 男性 42歳 一級小型船舶操縦士・特殊小型船舶操縦士・特定 免許登録日 平成13年9月21日 免許証交付日 平成24年2月20日 （平成29年2月19日まで有効） B 作業員 男性 58歳
死傷者等	（1件目の事故） なし （2件目の事故） A 重傷 1人（船長）

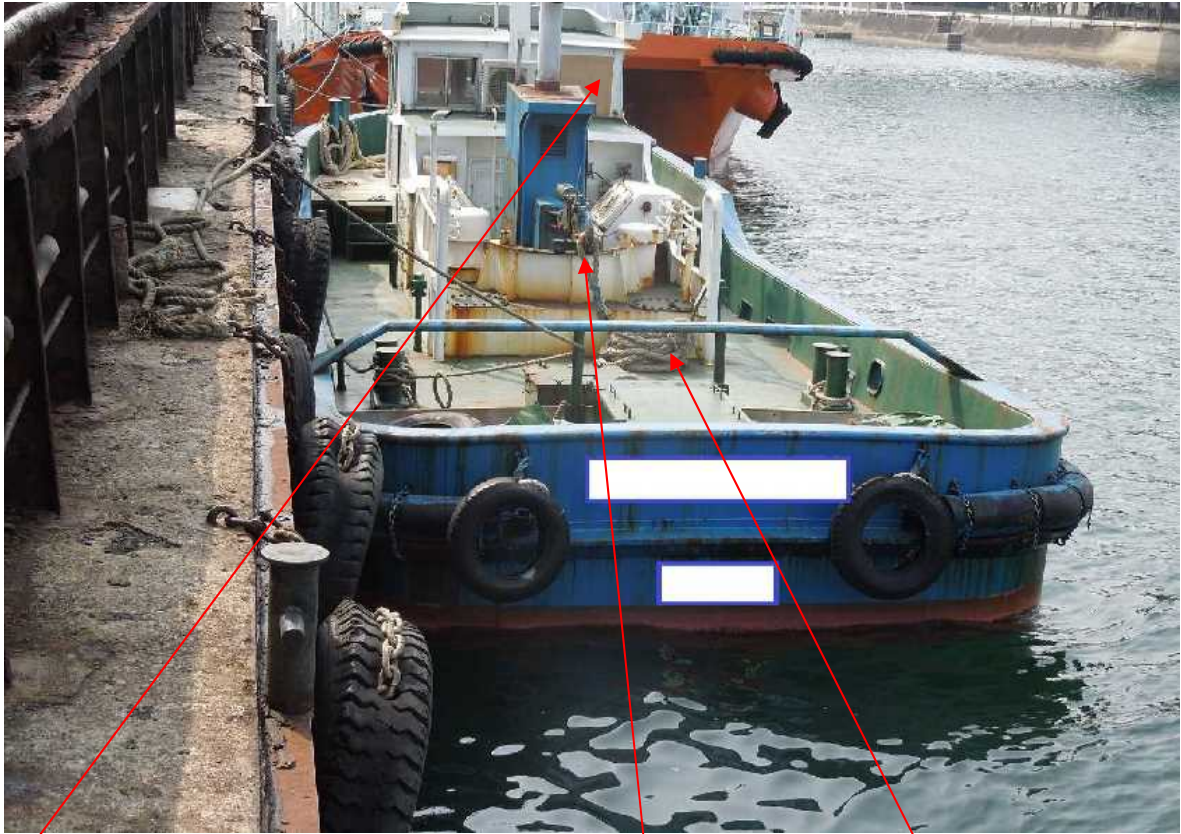
写真1 A船

<p>その他の事項</p>	<p>(1件目の事故)</p> <p>A船の喫水は、船首約0.9m、船尾約2.6mであり、B船の喫水は、船首約2.0m、船尾約2.5mであった。</p> <p>A船とB船とを繋いだえい航索は合成繊維製で、長さは約50m～60mであった。</p> <p>船長は、13日香川県坂出市坂出港を出港し、広島県呉市呉港で待機して14日08時30分ごろ広島県広島港に入港し、約8時間荷役作業があったが、この間は自室で休息できた。</p> <p>船長は、14日16時30分ごろ広島港を出港して15日00時30分ごろ福山港に入港し、06時30分ごろ同港を出港するまでの間約6時間の睡眠をとっていた。</p> <p>船長は、本事故後、疲労は感じていなかったが、視界が良好で、海上が平穏であった上に、下津井瀬戸を通過したことから、緊張感が緩んだものと思った。</p> <p>船長は、ふだん、眠気を感じたときにはコーヒーを飲むなどして眠気を払っていた。</p> <p>船長は、下津井瀬戸東口で釜島北方沖に向けて変針する予定であった。</p> <p>(2件目の事故)</p> <p>本件ロープは、A船が機関を前進にかけて約5分経過した頃、A船のえい航フックから約20mの部分が破断した。</p> <p>本船は、ふだん、えい航時には機関を1,350rpmで運転していた。</p> <p>船長は、本件ロープが破断時に発する音の有無について、記憶がなかった。</p>
<p>分析</p> <p>乗組員等の関与</p> <p>船体・機関等の関与</p> <p>気象・海象等の関与</p> <p>判明した事項の解析</p>	<p>A あり、B なし</p> <p>A なし、B なし</p> <p>A なし、B なし</p> <p>(1件目の事故)</p> <p>A船は、B船をえい航して下津井瀬戸を東南東進中、単独で操船に当たっていた船長が居眠りに陥ったことから、予定変針場所を通過して航行を続け、B船が釜島北岸に乗り揚げたものと考えられる。</p> <p>船長は、視界が良好で、海上が平穏であり、下津井瀬戸を通過したことから、緊張感が緩み、居眠りに陥った可能性があると考えられる。</p> <p>(2件目の事故)</p> <p>A船は、B船が釜島北岸に乗り揚げた後、本件ロープでA船船尾部とB船船尾部とを繋ぎ、機関を前進にかけてB船の離礁作業中、本件ロープが破断したことから、本件ロープの破断部が跳ね返って操舵室</p>

<p>右舷側に立っていた船長の顔面に当たり、船長が負傷したものと考えられる。</p> <p>本件ロープは、破断強度を超える張力がかかったことから、破断した可能性があると考えられるが、破断に至った状況を明らかにすることはできなかった。</p>
<b>原因</b>	<p>(1件目の事故)</p> <p>本事故は、A船が、B船をえい航して下津井瀬戸を東南東進中、単独で操船に当たっていた船長が居眠りに陥ったため、予定変針場所を通過して航行を続け、B船が釜島北岸に乗り揚げたことにより発生したものと考えられる。</p> <p>(2件目の事故)</p> <p>本事故は、B船が釜島北岸に乗り揚げた後、A船が、本件ロープでA船船尾部とB船船尾部とを繋ぎ、機関を前進にかけてB船の離礁作業中、本件ロープが破断したため、本件ロープの破断部が跳ね返って操舵室右舷側に立っていた船長の顔面に当たったことにより発生したものと考えられる。</p>
<b>参考</b>	<p>今後の同種事故等の再発防止に役立つ事項として、次のことが考えられる。</p> <p>(1件目の事故)</p> <ul style="list-style-type: none"> <li>・単独で操船中に眠気を感じた場合は、外気に当たるなどして眠気を払うこと。</li> </ul> <p>(2件目の事故)</p> <ul style="list-style-type: none"> <li>・離礁作業を行う際、使用するロープに通常のえい航作業より強い張力がかかることがあるので、十分な破断強度を有するロープを使用すること。</li> <li>・緊張したロープの延長線上及び近くで作業を行うことを避けること。</li> </ul>

切断したえい航ロープが飛び込んだ窓  
(板が打ち付けられている。)

えい航ロープを  
掛けるフック

切断したえい航ロープ

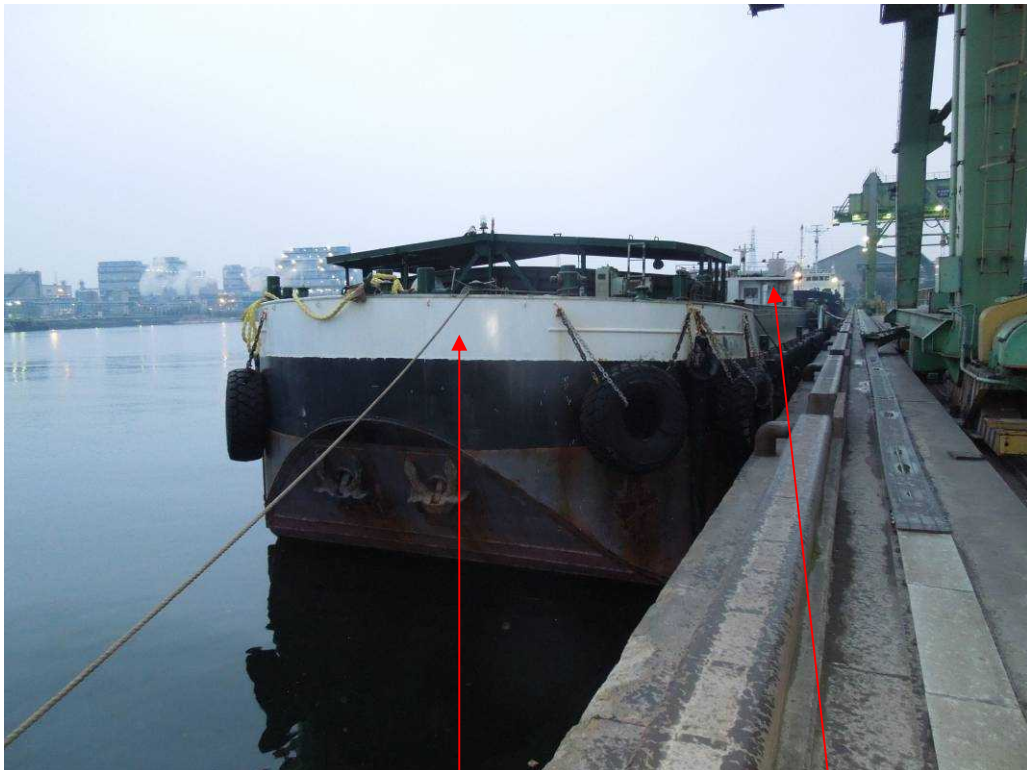
写真2 B船

B なし
損傷	<p>(1件目の事故)</p> <p>A なし</p> <p>B 船底部に擦過傷</p> <p>(2件目の事故)</p> <p>A 操舵室右舷後部の窓枠等に破損</p> <p>B なし</p>
事故の経過	<p>(1件目の事故)</p> <p>A船は、船長が1人で乗り組み、作業員1人を乗せ、鉄鋼スラグ約420tを積載したB船をえい航し、平成26年3月15日06時30分ごろ福山港を出港した後、約5ノット(kn)の対地速力で下津井瀬戸を東南東進した。</p> <p>船長は、舵輪後方に立って手動操舵で操船に当たり、下津井瀬戸大橋を通過した頃、眠気を感じるようになり、その後、ふと目覚めて陸岸が目前に迫っていることに気付き、機関を後進にかけた。</p> <p>A船は、乗揚を免れたものの、09時12分ごろ、B船は、情力で前進を続けて釜島北岸に乗り揚げた。</p> <p>(付図1 事故発生経過概略図 参照)</p> <p>(2件目の事故)</p> <p>船長は、乗揚時にえい航索が傷んだので、A船に積み込んでいた直径約55mm、長さ約40mのポリエチレン製ロープ(以下「本件ロープ」という。)を使用してB船に繫いでB船の離礁作業を行うこととし、本件ロープの一端をA船船尾部中央のえい航用フックに掛け、作業員が本件ロープの他端をB船船尾部中央のビットに掛けた。</p> <p>A船は、船長が操舵室右舷側に立ち、船尾方を見ながら左手で舵輪を、右手で機関操縦装置をそれぞれ操作し、機関を前進の回転数毎分(rpm)1,000にかけてB船の離礁作業中、本件ロープが破断し、その破断部が跳ね返って操舵室右舷後部の窓ガラスを突き破り、船長の顔面に当たった。</p> <p>作業員は、B船船首部で離礁後に備えて予備のえい航索を準備していたところ、A船が後進してB船の舷側に寄ってきたので、異変を感じてA船に飛び移り、操舵室で倒れている船長を認め、機関を後進から中立とし、海上保安庁に通報した。</p> <p>船長は、来援した海上保安庁の監視取締艇で倉敷市大畠漁港<small>おぼたけ</small>に搬送された後、救急車及びドクターヘリで岡山市の病院に搬送され、多発顔面骨骨折等と診断された。</p> <p>(写真1 A船、写真2 B船、写真3 離礁時に使用の切断したえい航ロープ(B船側)、写真4 本件ロープの破断部 参照)</p>

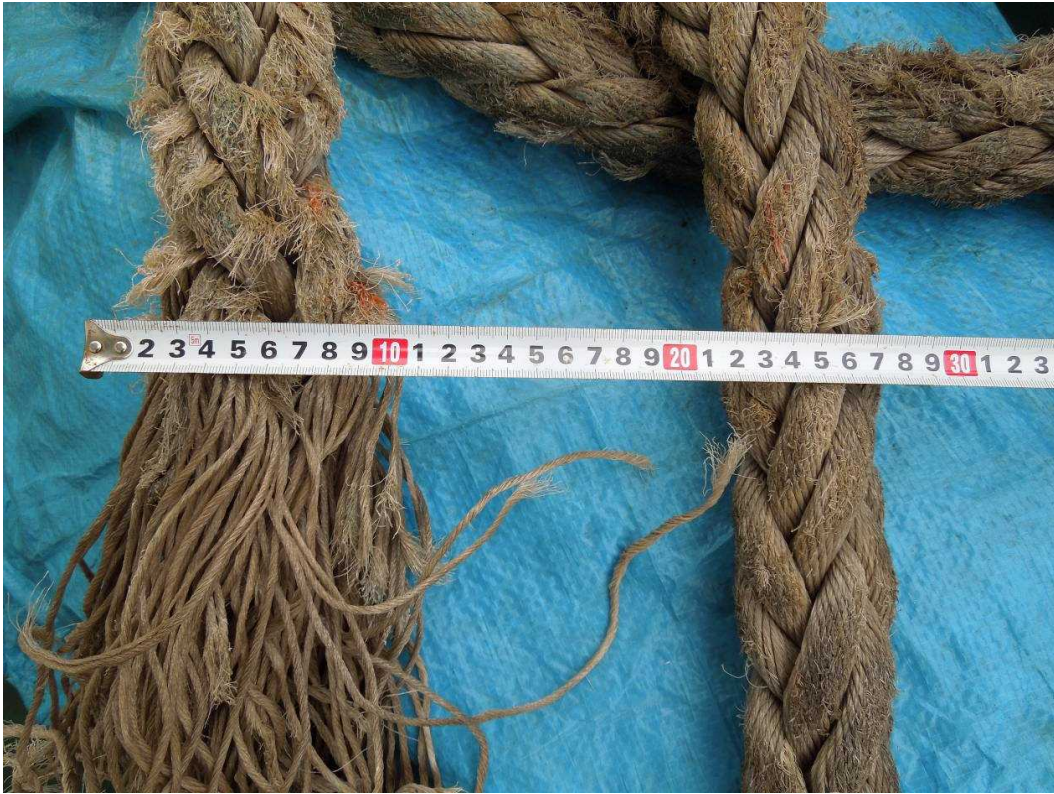
写真3 離礁時に使用の切断したえい航ロープ（B船側）

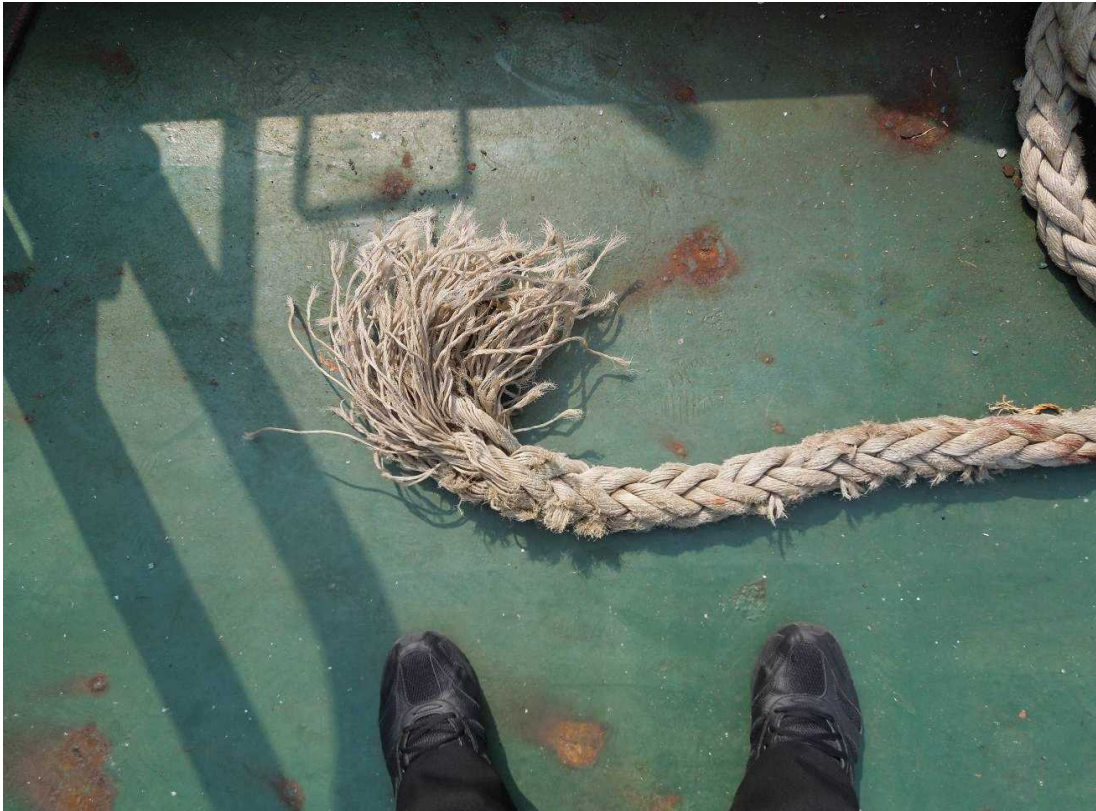
写真4 本件ロープの破断部
