船舶事故調査報告書

平成27年8月27日
 運輸安全委員会（海事専門部会）議決
 委員 庄司邦昭（部会長）
 委員 小須田 敏
 委員 根本美奈

事故種類	衝突
発生日時	平成26年4月25日 12時05分ごろ
発生場所	愛媛県宇和島市北福浦漁港 <small>しょうのしま</small> 庄ノ島灯台から真方位336° 1,340m付近 （概位 北緯33°08.28′ 東経132°26.17′）
事故調査の経過	平成26年5月12日、本事故の調査を担当する主管調査官（広島事務所）ほか1人の地方事故調査官を指名した。 原因関係者から意見聴取を行った。
事実情報 船種船名、総トン数 船舶番号、船舶所有者等 L×B×D、船質 機関、出力、進水等	A 漁船 <small>しげひろ</small> 茂洋丸、3.5トン EH3-84771（漁船登録番号）、個人所有 9.47m (Lr) × 2.78m × 1.12m、FRP ディーゼル機関、漁船法馬力数50、平成2年7月17日 B 漁船 <small>せいほう</small> 晟宝丸、0.9トン EH3-83662（漁船登録番号）、個人所有 6.88m (Lr) × 1.87m × 0.74m、FRP ディーゼル機関、漁船法馬力数25、昭和57年
乗組員等に関する情報	A 船長A 男性 50歳 二級小型船舶操縦士・特殊小型船舶操縦士・特定 免許登録日 平成9年6月6日 免許証交付日 平成23年7月6日 （平成29年6月5日まで有効） B 船長B 男性 74歳 一級小型船舶操縦士・特殊小型船舶操縦士・特定 免許登録日 昭和54年6月6日 免許証交付日 平成21年10月30日 （平成26年11月20日まで有効）
死傷者等	A なし B 重傷 1人（船長B）
損傷	A 船首部に擦過傷 B 右舷後部外板に破口及び主機等に濡損
事故の経過	A船は、船長Aが1人で乗り組み、北福浦漁港内に設置された養殖いけすでの餌やり作業を終え、係留場所に戻るため、北福浦漁港の消

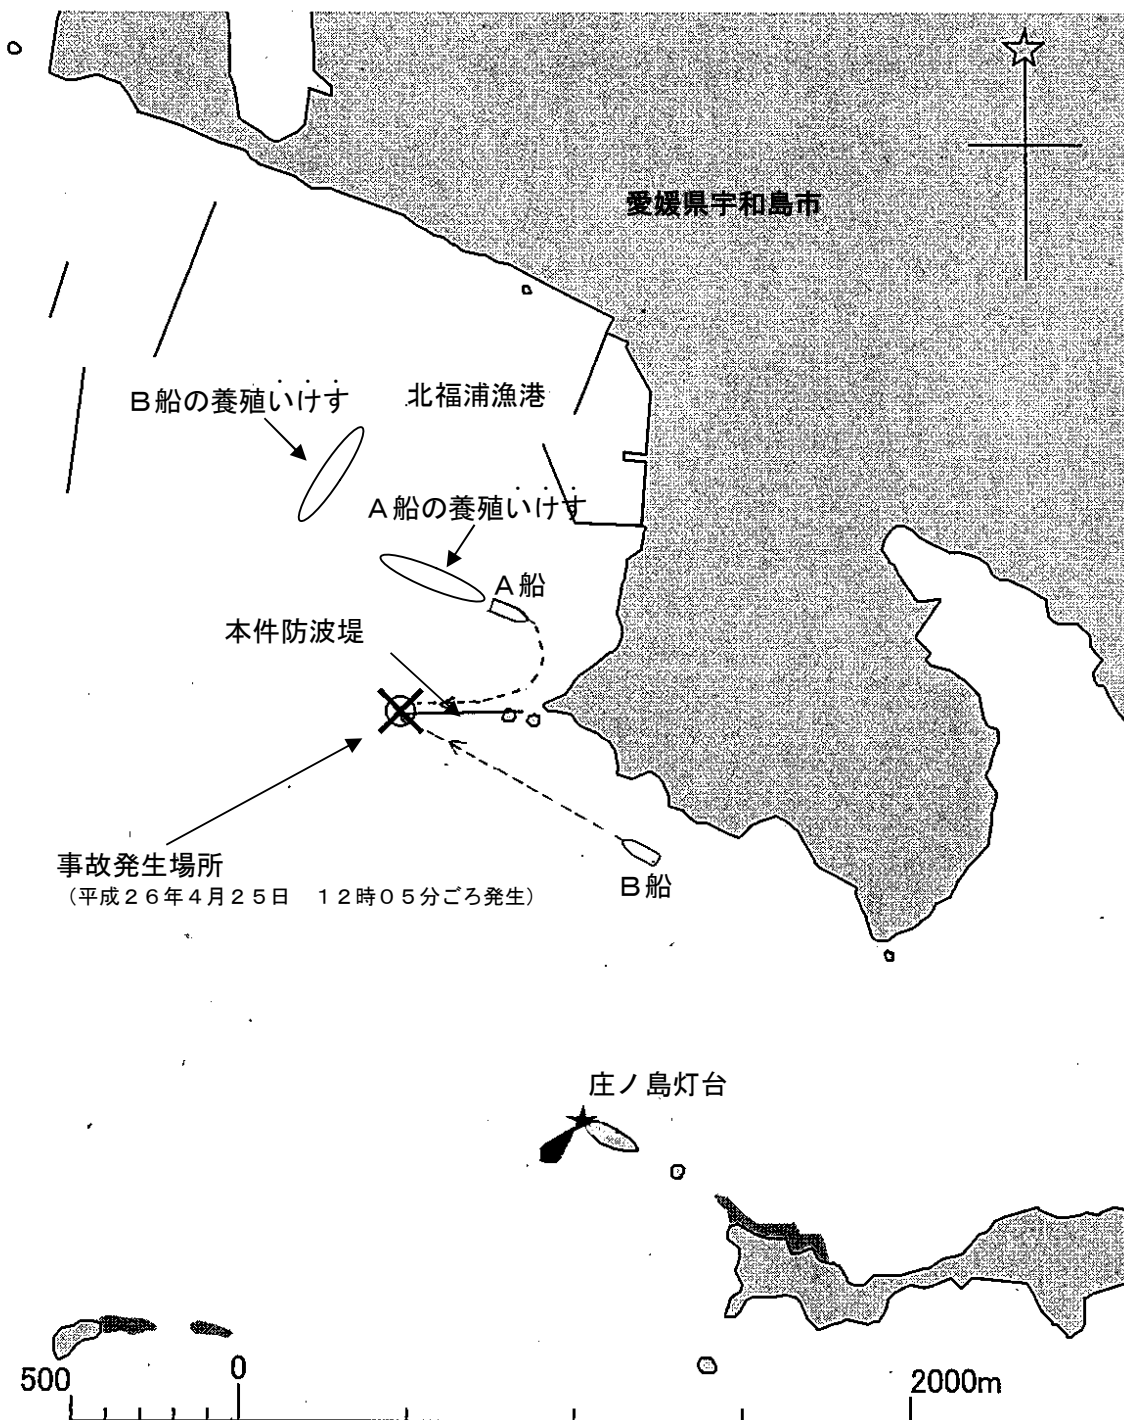
付図1 事故発生経過概略図

<p>波防波堤（以下「本件防波堤」という。）に沿ってその北方約20m沖を約15ノット（kn）の速力（対地速力、以下同じ。）で西進した。</p> <p>船長Aは、本件防波堤西端付近に差し掛かり、昼時に養殖いけすに向けて入航して来る船はいないと思い、少しでも早く帰ろうと、約20knの速力に増速しながら右転し、本件防波堤西端を約10m離す態勢で出航しようとしていたところ、本件防波堤西端の南側から現れたB船を認めた。</p> <p>A船は、船長AがB船との衝突を避けようと主機を後進一杯にしたものの、本件防波堤西端北方沖において、平成26年4月25日12時05分ごろ、A船の船首部とB船の右舷船尾部付近とが衝突した。</p> <p>B船は、船長Bが1人で乗り組み、本件防波堤の北方に設置された養殖いけすに向かうため、本件防波堤の南方沖を約17knの速力で北西進した。</p> <p>B船は、船長Bが、日頃から本件防波堤西端付近から出航して来る船を見掛けなかったため、同防波堤付近から出航して来る船はいないと思い、養殖いけすに最短距離で行けるよう右転して本件防波堤西端を約5m離す態勢で入航していたところ、本件防波堤西端を通過した辺りで、右舷船首方にA船を認めたものの、どうすることもできず、A船と衝突した。</p> <p>船長Bは、割れた外板に右足を挟まれ、B船がA船にえい航されて北福浦漁港に入港した後、救急車で病院へ搬送され、1週間の入院及び通院加療を要する右大腿打撲傷並びに左下腿打撲傷と診断された。（付図1 事故発生経過概略図、写真1 A船の損傷状況、写真2 B船の損傷状況 参照）</p>
<p>気象・海象</p>	<p>気象：天気 晴れ、風向 北西、風力 3、視界 良好 海象：海上 平穏、潮汐 上げ潮の初期</p>
<p>その他の事項</p>	<p>船長A及び船長Bは、本事故当時、本件防波堤が海面上約3mの高さまであり、本件防波堤が障害物となって反対側の状況を確認することができなかった。</p> <p>船長Aは、養殖いけすから帰港する際、日頃、本件防波堤の西側を大回りして通過するようにしていたが、本事故当時、早く帰りたかったので、最短距離である本件防波堤沿いに航行していた。</p> <p>船長Bは、係留場所から養殖いけすに向かう際、日頃、本件防波堤西端から約30m離して通過していた。</p> <p>北福浦漁港は、港則法の適用されない港であった。</p>

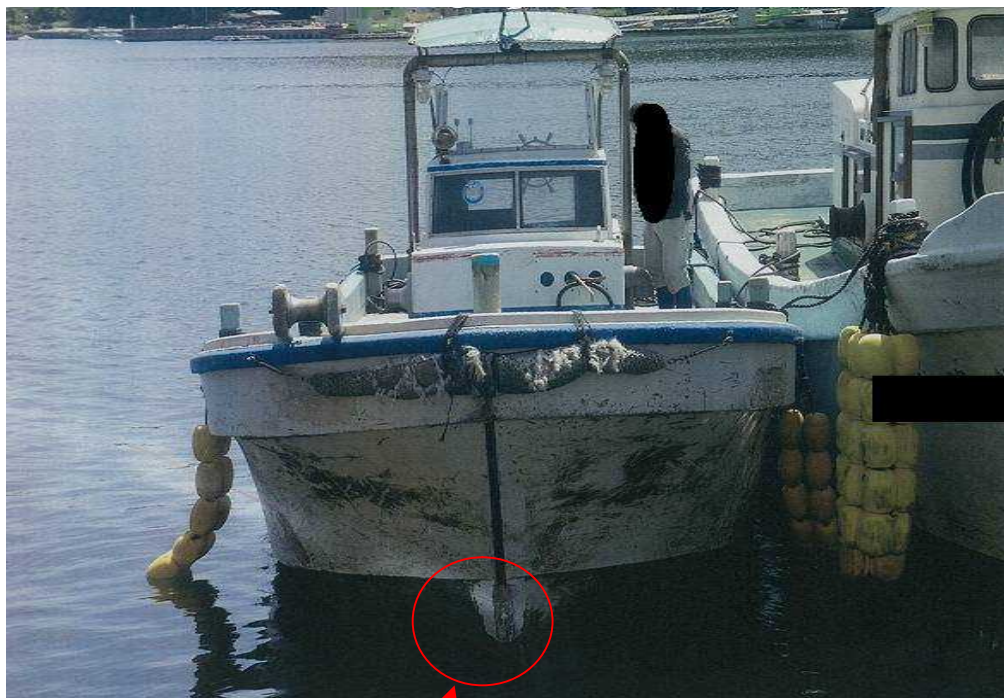
写真1 A船の損傷状況

損傷箇所

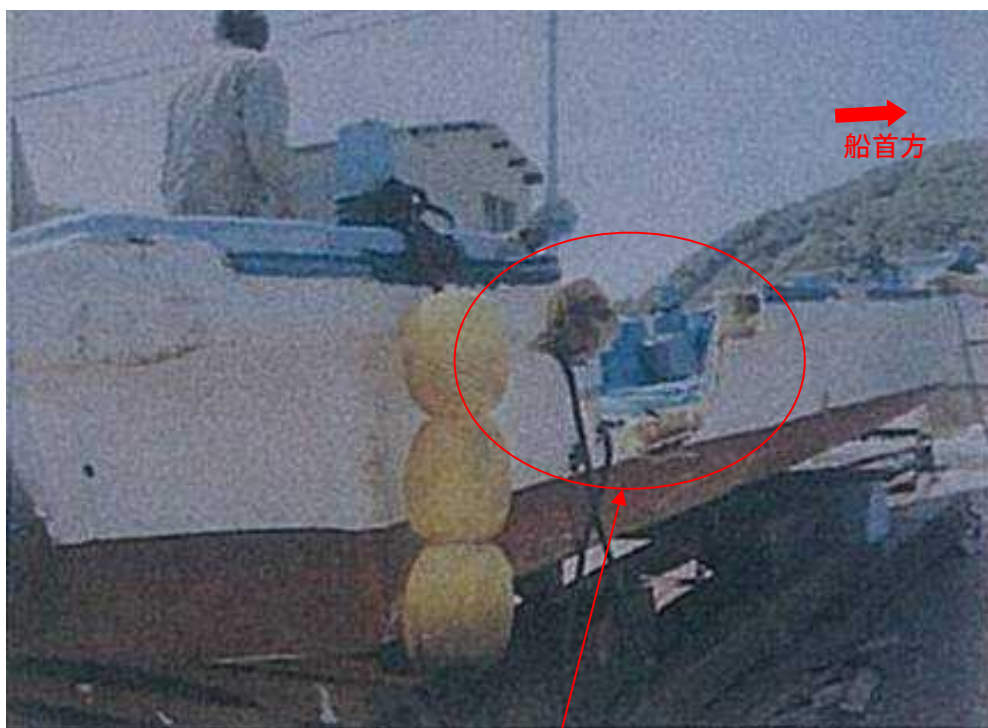
写真2 B船の損傷状況

損傷箇所
