船舶事故調査報告書

平成27年10月8日
運輸安全委員会（海事専門部会）議決

事故種類	衝突
発生日時	平成26年12月5日 10時40分ごろ
発生場所	宮城県仙台塩釜港塩釜区の航路 塩釜漁港東防波堤灯台から真方位102°750m付近 (概位 北緯38°19.31′ 東経141°03.61′)
事故調査の経過	平成26年12月8日、本事故の調査を担当する主管調査官（仙台事務所）を指名した。 なお、後日、1人の地方事故調査官を新たに指名した。 原因関係者から意見聴取を行った。
事実情報 船種船名、総トン数 船舶番号、船舶所有者等 L×B×D、船質 機関、出力、進水等	A 貨物船 第百八十八鳳生丸 ^{ほうせい} 、499トン 142113、鳳生汽船株式会社 69.29m×13.10m×7.36m、鋼 ディーゼル機関、1,471kW、平成25年12月3日 B 作業船 明祐 ^{めいゆう} 10、4.9トン 260-47172兵庫、宗田造船株式会社、パールライン株式会社（船舶借入人） 10.50m×3.20m×1.15m、鋼 ディーゼル機関、235.40kW、平成23年12月 C バージ ^{エスケイ} SK-317、約248トン なし、宗田造船株式会社 30.00m×7.80m×3.00m、鋼 機関なし、平成9年
乗組員等に関する情報	A 船長A 男性 51歳 四級海技士（航海） 免許年月日 昭和60年3月22日 免状交付年月日 平成26年11月10日 免状有効期間満了日 平成32年3月21日 B 船長B 男性 55歳 二級小型船舶操縦士・特殊小型船舶操縦士・特定 免許登録日 昭和59年3月23日 免許証交付日 平成25年10月3日 （平成31年4月4日まで有効）

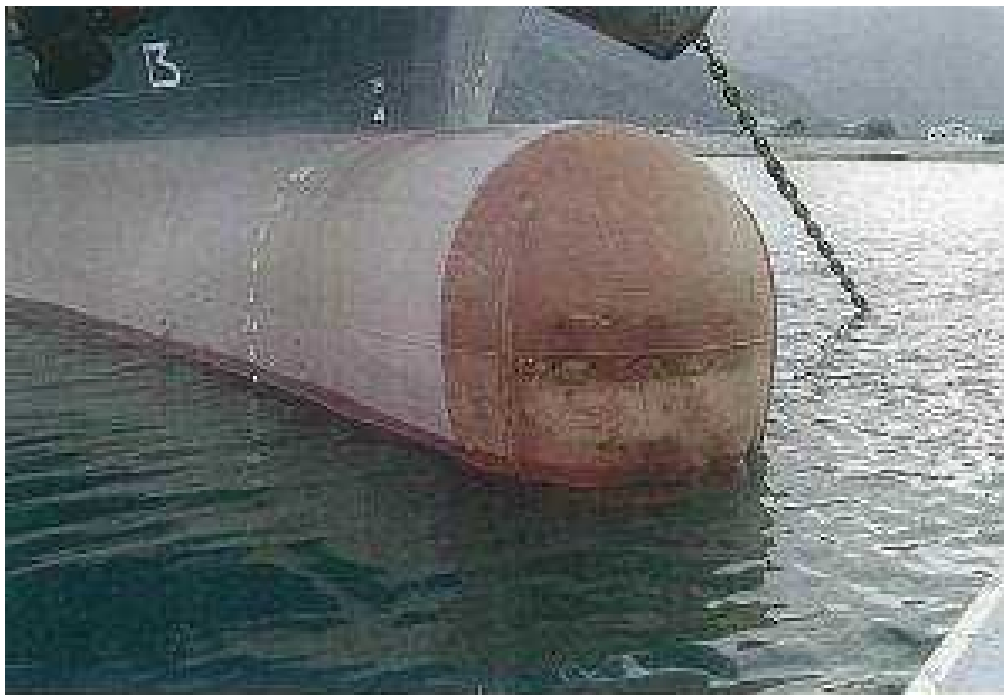
死傷者等	軽傷 1人（甲板員B ₁ ）
損傷	A 球状船首部に凹損 B 船首及び船尾に亀裂を伴う凹損、船底外板に亀裂、主機関等に濡損等 C なし
事故の経過	<p>A船は、船長A、航海士A₁及び航海士A₂ほか3人が乗り組み、仙台塩釜港塩釜第2区の東宮ふ頭棧橋で揚げ荷役を終えて出航し、船長Aが単独の船橋当直につき、約10ノット（kn）の速力（対地速力、以下同じ。）で手動操舵により塩釜区の航路（以下「本件航路」という。）に入り、東進した。</p> <p>船長Aは、本件航路に入った頃、塩釜第5号灯浮標付近にバージを横抱きにして反航してくる作業船（以下「第三船」という。）及びその後方に2隻の巻き網漁船を認め、それらに注意しながら本件航路に沿って東進した。</p> <p>A船は、塩釜第7号灯浮標付近で出港作業を終えた航海士A₁及び航海士A₂が昇橋して間もなく、船長Aが、航海士A₁から船がすぐ前にいる旨の声を聞いて船首至近のB船に気付き、左舵一杯を取り、機関を全速力後進とし、スラストを左一杯にして汽笛で長音を連続に鳴らしたものの、平成26年12月5日10時40分ごろA船の船首とB船の船尾とが衝突した。</p> <p>A船は、ボートを降ろしてB船押船列乗組員の安否及び損傷状況を確認した後、海上保安庁の指示で東宮ふ頭棧橋に着棧した。</p> <p>B船は、船長B、甲板員B₁及び甲板員B₂が乗り組み、砕石約200tを積載したC船の船尾にB船の船首を結合して押船列（以下「B船押船列」という。）を構成し、船長Bが単独で操船に当たり、約3～4knの速力で手動操舵により、本件航路に沿って東進した。</p> <p>船長Bは、塩釜第3号灯浮標付近に第三船を認めた後、塩釜第7号灯浮標付近を航行中、塩釜信号所から携帯電話に着信があり、機関音で通話が困難なため、機関の回転数を下げて約1knに減速して応じたところ、本件航路の屈曲部で第三船と行き会わないよう連絡を受け、第三船が通過するまで、減速した状態で本件航路の右端に寄せて航行することとした。</p> <p>船長Bは、着信があった頃、右舷船尾方の貞山ふ頭沖にA船を認め、A船及び第三船の動向に注意しながら航行を続けた。</p> <p>船長Bは、船尾方から接近するA船に対して汽笛を短音で3、4回鳴らしたものの更に接近したので、衝突の危険を感じ、操舵位置を離れてC船に乗り移り、船倉に飛び込んだ頃、衝突の衝撃を感じた。</p> <p>甲板員B₁及び甲板員B₂は、C船の船首側の甲板上に立って後方を向き、A船に向かって手を振って合図を送っていたところ、衝突の危険を感じてハッチコーミングにつかまっていたが、衝突の衝撃で船倉内に</p>

写真1 A船球状船首部損傷状況

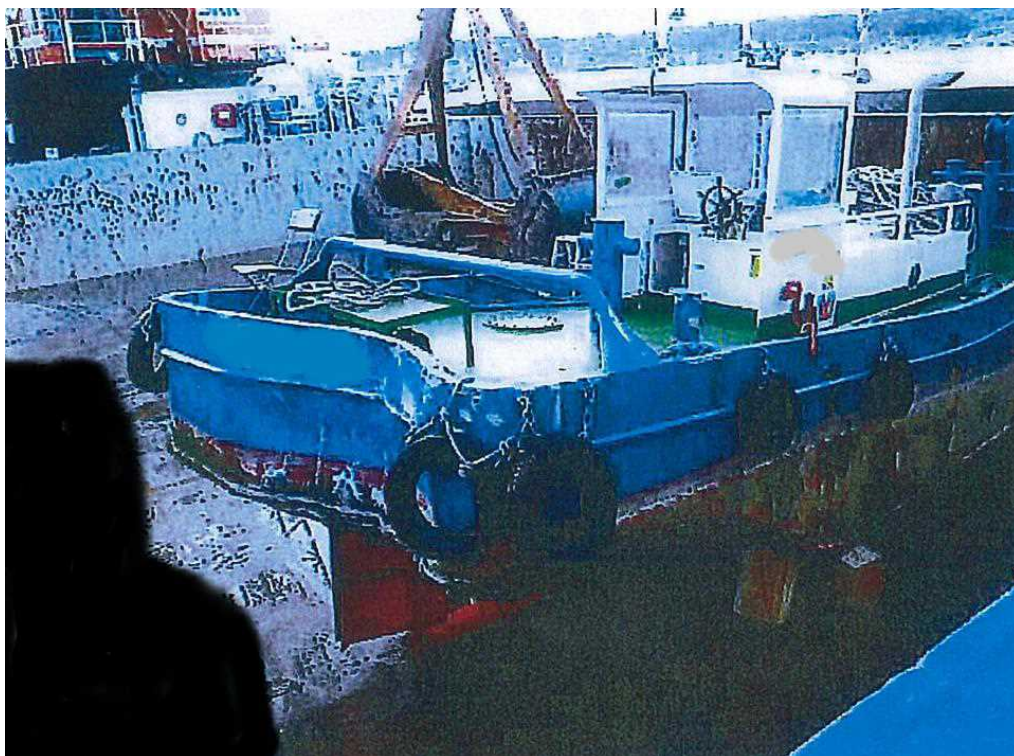
写真2 B船船尾部損傷状況
