## 船舶事故調査報告書

平成27年10月8日  
 運輸安全委員会（海事専門部会）議決  
 委員 庄司邦昭（部会長）  
 委員 小須田 敏  
 委員 根本美奈

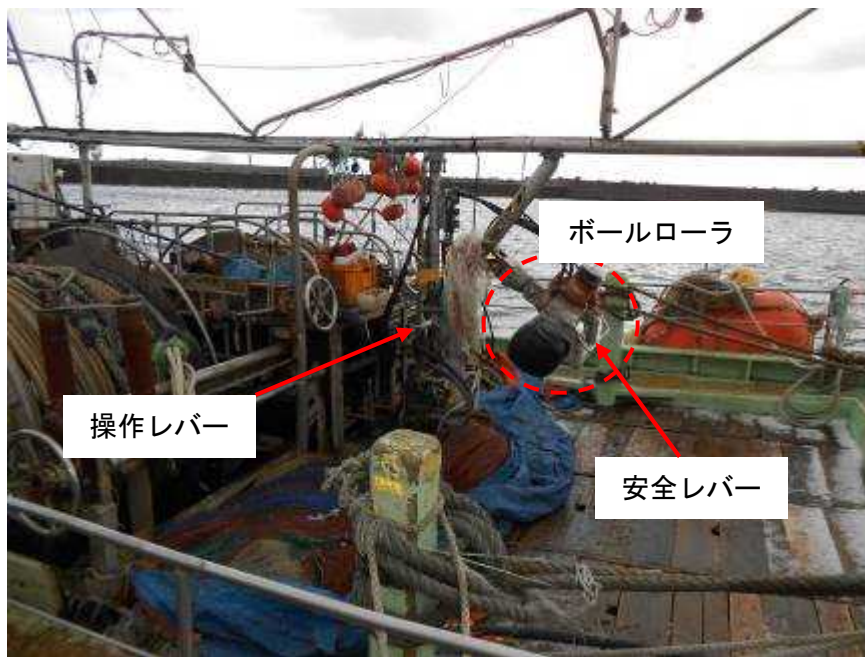
写真1 船尾甲板の状況

<p>たところ、平成27年1月22日13時20分ごろ、ボールローラの船首側から、右腕から右胸までを巻き込まれて意識を失った。</p> <p>甲板員は、左舷舷門から網を投じた後、船尾甲板に移動したところ、ボールローラに巻き込まれている船長を発見し、停止していた同ローラを逆転させて救出した。</p> <p>船長は、意識が戻った後、自ら操船して由良漁港に向けて発進し、家族に携帯電話で救急車の要請を依頼した。</p> <p>船長は、由良漁港から救急車で病院に搬送され、右多発肋骨骨折及び外傷性血気胸と診断された。</p> <p>(付図1 事故発生場所概略図、写真1 船尾甲板の状況、写真2 ボールローラの操作状況 参照)</p>
気象・海象	<p>気象：天気 晴れ、風 なし、視界 良好</p> <p>海象：海上 平穏</p>
その他の事項	<p>ボールローラは、船尾側にある網の取入口に、異物等が触れるなどすると回転が停止する、コの字形の安全レバーが取り付けられていた。</p> <p>船長は、ふだん、右手でレバーを操作しながら網に左手を掛けていた。</p> <p>ボールローラは、本事故前から右舷側のボールがパンクした状態で、甲板員が操業ごとに空気を補充していたが、本事故当日は空気の補充が行われておらず、空気が抜けてボール間の圧力が低下していた。</p>
<b>分析</b> 乗組員等の関与 船体・機関等の関与 気象・海象等の関与 判明した事項の解析	<p>あり</p> <p>なし</p> <p>なし</p> <p>本船は、由良漁港西方沖で揚網作業中、船長が、ボールローラの操作レバーを、網を繰り出す方向に誤操作し、操作していた操作レバーから放した右手を網に掛けたことから、右腕から右胸までを同ローラに巻き込まれて負傷したものと考えられる。</p> <p>船長が、ボールローラの操作レバーを誤操作し、また、ふだんと異なり、右手を網に掛けたのは、左舷船尾方に本船に向けてえい網中の僚船を視認したことから、早く揚網作業を終えて移動しようと思い、気の焦りを感じながら作業したことによる可能性があると考えられる。</p> <p>ボールローラは、船長の右腕が船首側から巻き込まれた際、右腕が安全レバーに触れ、停止したものと考えられる。</p> <p>船長は、ボールローラのボール間の圧力が低下した状態であったことで、負傷が軽減された可能性があると考えられる。</p>

<p>ローラの操作レバーを誤操作し、操作していた操作レバーから放した右手を網に掛けたため、右腕から右胸までを同ローラに巻き込まれたことにより発生したものと考えられる。</p>
<b>参考</b>	<p>今後の同種事故等の再発防止に役立つ事項として、次のことが考えられる。</p> <ul style="list-style-type: none"><li>・ 漁労機器を操作する際は、作業に集中すること。</li><li>・ 他船の接近等に気付いたときは、作業開始前に注意喚起等の措置をとること。</li></ul>

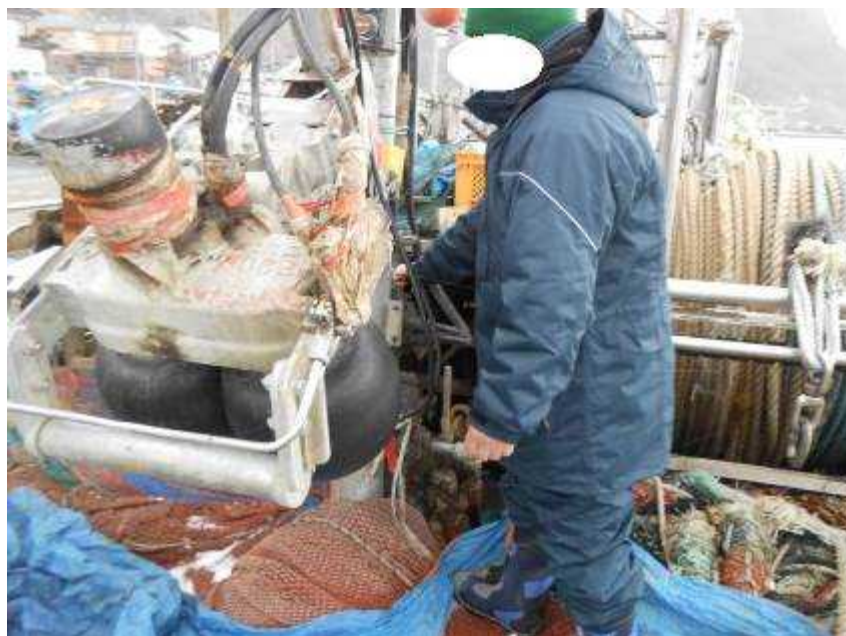
写真2 ボールローラの操作状況

<b>原因</b>	<p>本事故は、本船が、由良漁港西方沖で揚網作業中、船長が、ボール</p>
