## 船舶事故調査報告書

平成27年10月8日  
 運輸安全委員会（海事専門部会）議決  
 委員 庄 司 邦 昭（部会長）  
 委員 小須田 敏  
 委員 根 本 美 奈

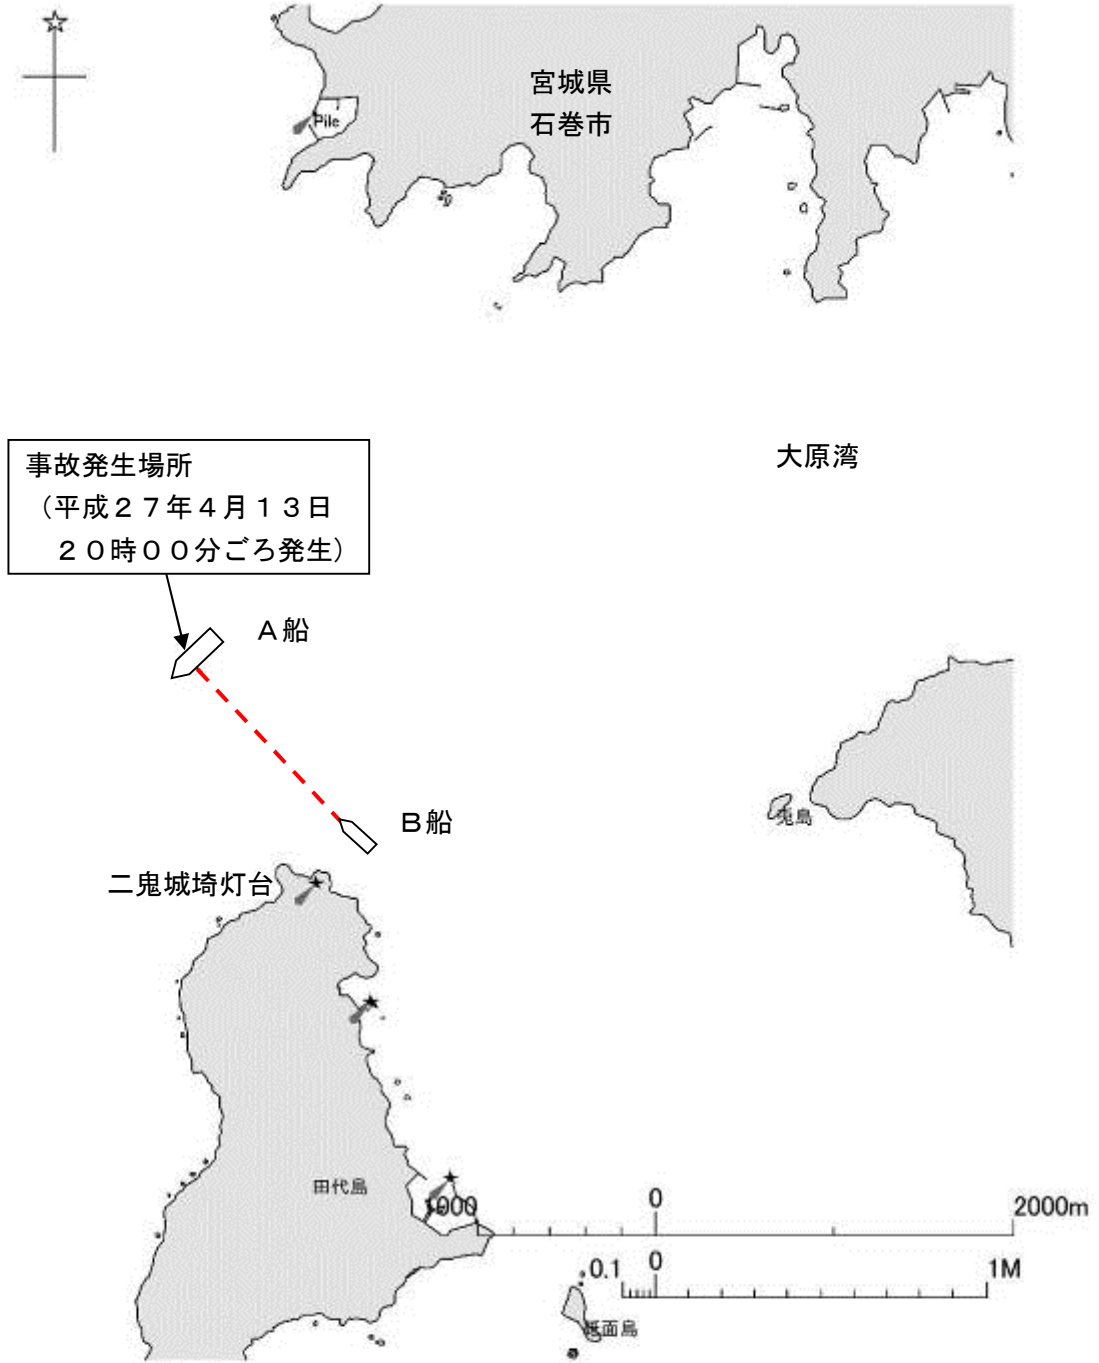
付図1 事故発生経過概略図

免状有効期間満了日 平成28年8月4日
死傷者等	なし
損傷	A 左舷前部外板に破口、左舷側バラストタンクの破損 B 船首部が圧損、球状船首に亀裂等
事故の経過	<p>A船は、船長Aほか4人が乗り組み、空船で海水バラストを満載し、徳島県阿南市富岡港に向けて航行していたところ、荒天が予想されたので避泊することとし、平成27年4月13日13時20分ごろ、宮城県石巻市の田代島北方において、左舷錨を投じて錨鎖5節を伸出し、錨泊を開始した。</p> <p>船長Aは、他の乗組員を休息させて単独の停泊当直に当たり、20時～14日0時ごろから南東の風が強くなると予想し、20時以降に自身を最初とした輪番の守錨当直体制をとることとした。</p> <p>船長Aは、船橋で書類作業等を行いながら停泊当直中、守錨当直につく前に食事をとることとし、レーダーで周囲に支障となりそうな船がないことを確認した後、19時40分ごろ船橋を無人として食堂に赴いた。</p> <p>A船は、船長Aが、食事を終えて洗い場で片付けをしていたとき、窓の外に作業灯で甲板全体を照らした移動中の漁船を視認し、その進路がA船の船首に接近するようには見えたので確認するため甲板に出たところ、20時00分ごろA船の左舷前部にB船の船首が衝突した。</p> <p>船長Aは、休息中の乗組員を集合させた後、A船の損傷状況を確認させたところ、左舷側外板から海水バラストが船外へ流出しており、船体が右舷側へ傾斜していく状況を認め、右舷側バラストタンクの海水バラストを排出して船体傾斜を修正しながら海上保安庁に通報し、接近してきたB船と相互の損傷状況等を確認した。</p> <p>A船は、錨を揚げ、自力で航行して石巻市石巻港に入った。</p> <p>B船は、船長B及び漁労長Bほか4人が乗り組み、12日01時ごろ石巻港を出航し、宮城県金華山<sup>きんかさん</sup>東方の漁場で底引き網漁の操業を行った後、13日15時30分ごろ、漁労長Bが単独の船橋当直につき、自動操舵により僚船と共に石巻港へ向けて帰航を開始した。</p> <p>漁労長Bは、石巻港までの航程を約5時間と予測し、ふだん、金華山を通過した後、船橋当直を船長Bと交替していたが、漁労長B以外の乗組員5人が行っていた甲板作業に時間が掛かっており、入港まで同作業が終わらない様子であったので、自身が入港まで船橋当直を続けることとした。</p> <p>B船は、周囲に設置された養殖施設を避けながら1海里(M)前方を先航する僚船に追従し、田代島の北方を約10ノットの速力で北西進中、漁労長Bが、僚船の船長と無線で話をしながら後方を向き、甲板作業の様子を見ていたところ、その船首がA船の左舷前部に衝突した。</p>

<p>B船は、漁労長Bが、衝撃で衝突に気付き、後進させてA船から一旦離脱した後、船長Bに海上保安庁へ通報させるとともに、A船に接近して相互の損傷状況等を確認し、自力で航行して石巻港に帰った。</p> <p>(付図1 事故発生経過概略図 参照)</p>
気象・海象	<p>気象：天気 曇り、風向 南東、風力 2、視界 良好</p> <p>海象：海上 平穏</p>
その他の事項	<p>A船は、停泊灯のほか、船首、貨物倉及び居住区周りを照らす作業灯を点灯していた。</p> <p>船長Aは、以前、石巻港に入港した際、本事故発生場所付近に錨泊していた船舶のレーダー映像位置にアンカーマークを入力していたので、その付近であれば錨泊地として心配ないと思い、南東の風から田代島の島陰に入るよう、水深と養殖施設の位置を考慮して錨泊位置を決定した。</p> <p>B船は、漁労長Bが、いずれもGPSプロッターと重畳表示させることができ、過去の航跡線が記録されていた2台のレーダーを常に4Mレンジで使用していた。</p> <p>漁労長Bは、本事故発生場所付近には、荒天時に商船が錨泊していることを知っていたが、本事故当時は、気象及び海象が良かったので、周囲に錨泊している他船はいないと思っていた。</p> <p>漁労長Bは、本事故後、養殖施設を避けた後、僚船に追従するようB船の船首を向けたので、僚船の作業灯の明かりとその手前に存在していたA船の灯火とが重なり、A船を視認できず、また、2台のレーダーに過去の航跡線が表示されていたので、同航跡線とA船のレーダー映像とが重なってA船に気付かなかったと思った。</p> <p>漁労長Bは、操業中、1回のえい網を船長Bに操船させ、その間、約5時間の睡眠をとっていたので、疲労を感じていなかった。</p>
<p><b>分析</b></p> <p>乗組員等の関与</p> <p>船体・機関等の関与</p> <p>気象・海象等の関与</p> <p>判明した事項の解析</p>	<p>A なし、B あり</p> <p>A なし、B なし</p> <p>A なし、B なし</p> <p>A船は、石巻市田代島北方沖で錨泊中、B船と衝突したものと考えられる。</p> <p>B船は、石巻市田代島北方沖を北西進中、漁労長Bが、気象及び海象が良かったので、前路に錨泊している他船はいないものと思い、甲板作業の様子が気になり後方を向くなどして見張りを適切に行っていなかったことから、A船に気付かずに航行して衝突したものと考えられる。</p> <p>漁労長Bは、僚船の作業灯の明かりとA船の灯火とが重なっていたこと、及びレーダーを4Mレンジで固定して使用して過去に航跡線とA船の映像が重なっていたことから、A船に気付かなかったもの</p>
