船舶事故調査報告書

平成27年10月8日
 運輸安全委員会（海事専門部会）議決
 委員 庄司邦昭（部会長）
 委員 小須田 敏
 委員 根本美奈

事故種類	沈没
発生日時	平成27年5月10日 02時00分ごろ
発生場所	新潟県糸魚川市姫川港 姫川港沖防波堤東灯台から真方位172°420m付近 （概位 北緯37°02.92′ 東経137°51.02′）
事故調査の経過	平成27年5月11日、本事故の調査を担当する主管調査官（仙台事務所）ほか1人の地方事故調査官を指名した。 原因関係者としての船長からの意見聴取は、本人が本事故で死亡したため、行わなかった。
事実情報 船種船名、総トン数 船舶番号、船舶所有者等 L×B×D、船質 機関、出力、進水等	プレジャーボート 飛鳥II、0.1トン なし、不詳 3.60m×1.33m×0.48m、FRP 不詳、不詳、不詳
乗組員等に関する情報	船長 男性 32歳 二級小型船舶操縦士 免許登録日 平成25年10月3日 免許証交付日 平成25年10月3日 （平成30年10月2日まで有効） 同乗者A 男性 42歳 同乗者B 男性 66歳
死傷者等	死亡 2人（船長及び同乗者B）、軽傷 1人（同乗者A）
損傷	船尾外板等が割損、船外機等が脱落
事故の経過	本船は、船長が1人で乗り組み、姫川港沖防波堤（以下「沖防波堤」という。）で釣りをを行う知人等2人（以下「同乗者A」及び「同乗者B」という。）を乗せ、平成27年5月9日18時30分ごろ姫川港の東ふ頭地区（漁港区）を出航し、沖防波堤に同乗者2人を瀬渡した後、出発地に戻った。 同乗者Aは、沖防波堤上で釣りを行っていたところ、10日00時ごろから風が強くなってきたことを感じ、釣りを行える状況ではなくなったので、同乗者Bと共に釣り道具の片付けを行っていたところ、予定の時間より早かったが、船長が迎えに来た。 本船は、01時ごろ、釣り道具を積み込んだ後、同乗者B、同乗者

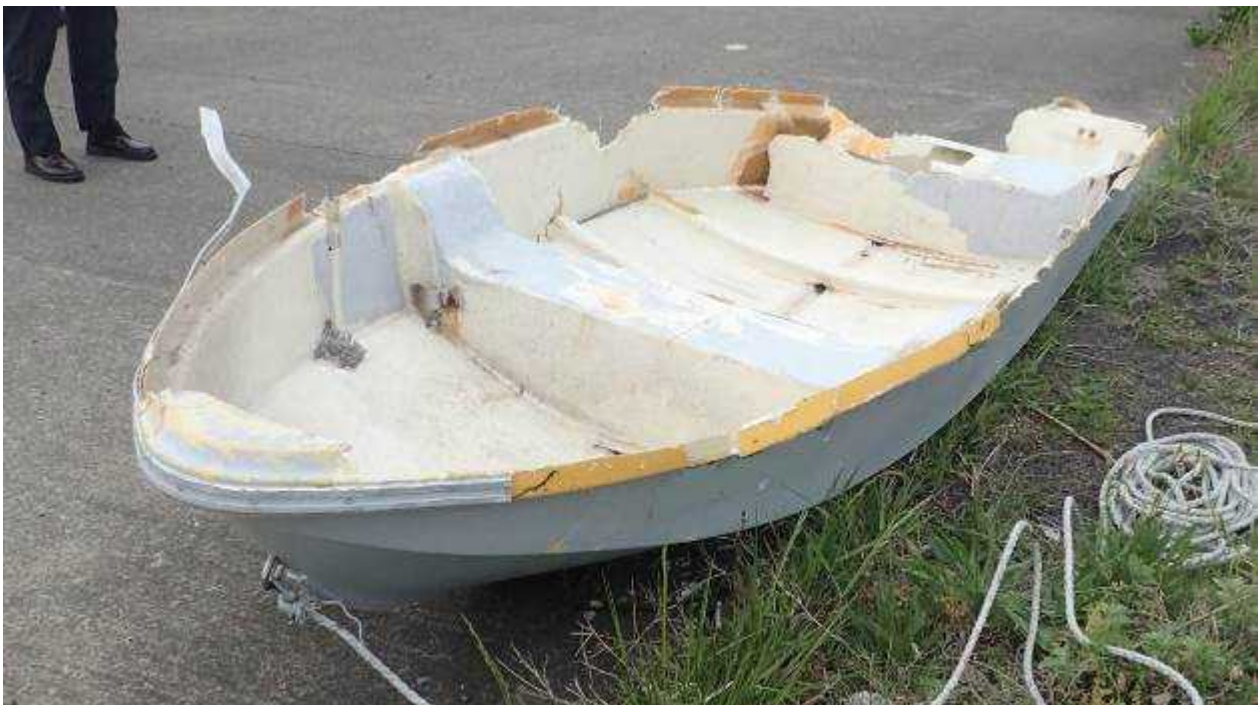
写真1 引き揚げられた本船の状況

<p>てはならなかった。</p> <p>本船は、最大搭載人員が3人のところ、大人3人が乗船して2人分の釣り道具及び満載のクーラーボックス2個を積載していたことから、乾舷が減少していた可能性があると考えられる。</p> <p>船長及び同乗者Bの死因は、溺死の疑いであった。</p> <p>船長及び同乗者Bは、落水して溺死したものと考えられるが、溺死に至った状況を明らかにすることはできなかった。</p> <p>同乗者Aは、低体温症を負った。</p> <p>同乗者Aは、落水し、海面水温約15℃の海中に約1時間浸かっていた後、消波ブロックに上がって約1時間後に救助されたことから、低体温症に陥ったものと考えられる。</p> <p>同乗者Aは、消波ブロックに上がった後、風速約13m/sの西風が吹く状況下、消波ブロックの裏側に回って風波を避けていたことから、重症に至らずに済んだ可能性があると考えられる。</p> <p>立入りが禁止されている沖防波堤等において、釣りをしてはならなかった。</p>
原因	<p>本事故は、夜間、本船が、姫川港において、風速約13m/sの西風が吹く状況下、出発地に向けて西進中、船首方から波高約1mの波を受けたため、海水が打ち込んで船体が次第に沈下し、沈没したことにより発生したものと考えられる。</p>
参考	<p>今後の同種事故等の再発防止及び被害の軽減に役立つ事項として、次のことが考えられる。</p> <ul style="list-style-type: none"> ・ 気象及び海象情報、船舶の堪航性を考慮し、適切な時機に帰航の判断をすること。 ・ 乗船者は、救命胴衣を着用すること。 ・ 落水した場合には、救命胴衣により海面から顔が出るよう安全な姿勢を保持し、防水型携帯電話により救助を要請し、体力を消耗させないように救助を待つこと。 ・ 船舶検査を受検していない船舶は、航行の用に供してはならない。 ・ 立入禁止区域での釣りは、厳に慎むこと。
